DIGA ZAFFARANA (n. arch. 1145)

INTERVENTO DI RIPRISTINO DEL FUNZIONAMENTO DELLO SCARICO DI FONDO E ALTRI LAVORI DI MANUTENZIONE STRAORDINARIA

STUDIO di FATTIBILITÀ

Giugno 2017

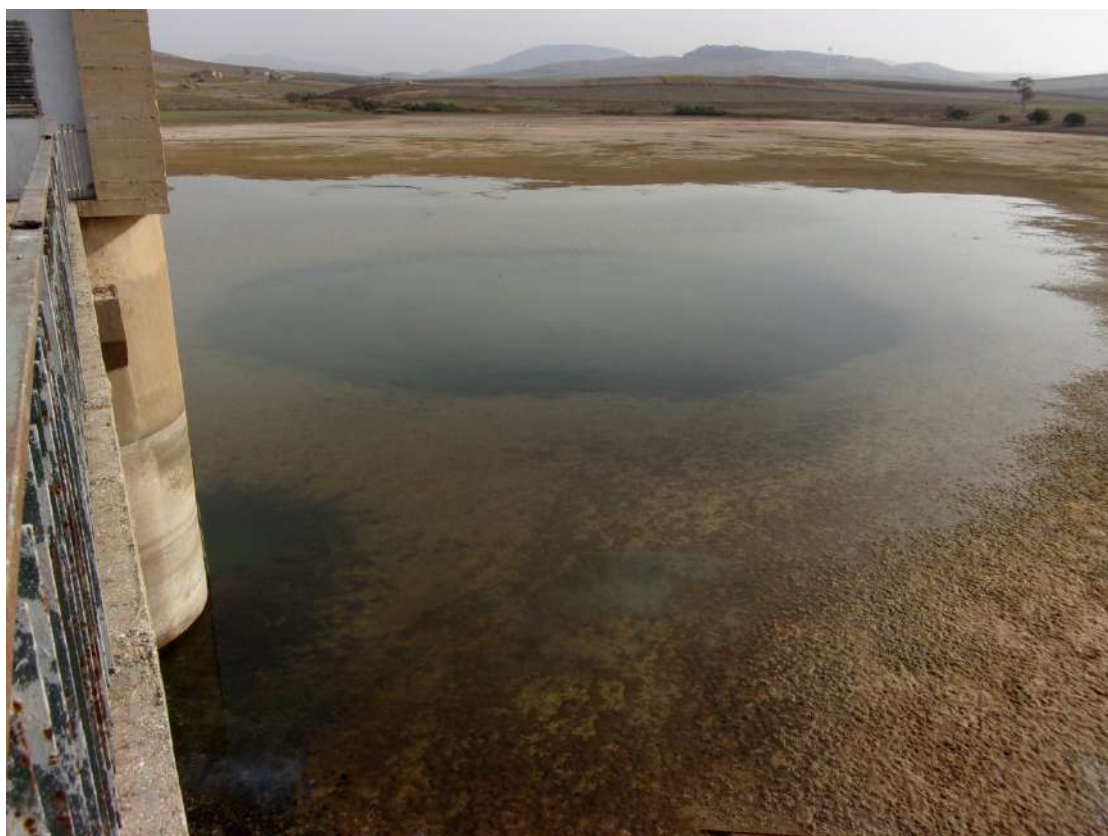
Attualmente l'interrimento del serbatoio raggiunge, in prossimità dell'imbocco dello scarico di fondo, il livello di circa 79,00 m s.l.m., con un'altezza di circa 5÷6m sopra la soglia di sfioro dell'imbocco stesso. Da un esame a vista si evince come in corrispondenza di tale sbocco si sia formato un discreto cono di depressione, con apertura di forma circolare del diametro valutabile in circa 25m.

Foto 1 – Area imbocco scarico di fondo

Per il recupero della piena funzionalità dello scarico di fondo si ritiene necessaria, insieme alla disostruzione della condotta, anche la rimozione dei sedimenti depositati nell'area prossima all'imbocco della condotta, rimandando a tempi successivi eventuali sfangamenti di zone di più vaste dimensioni.

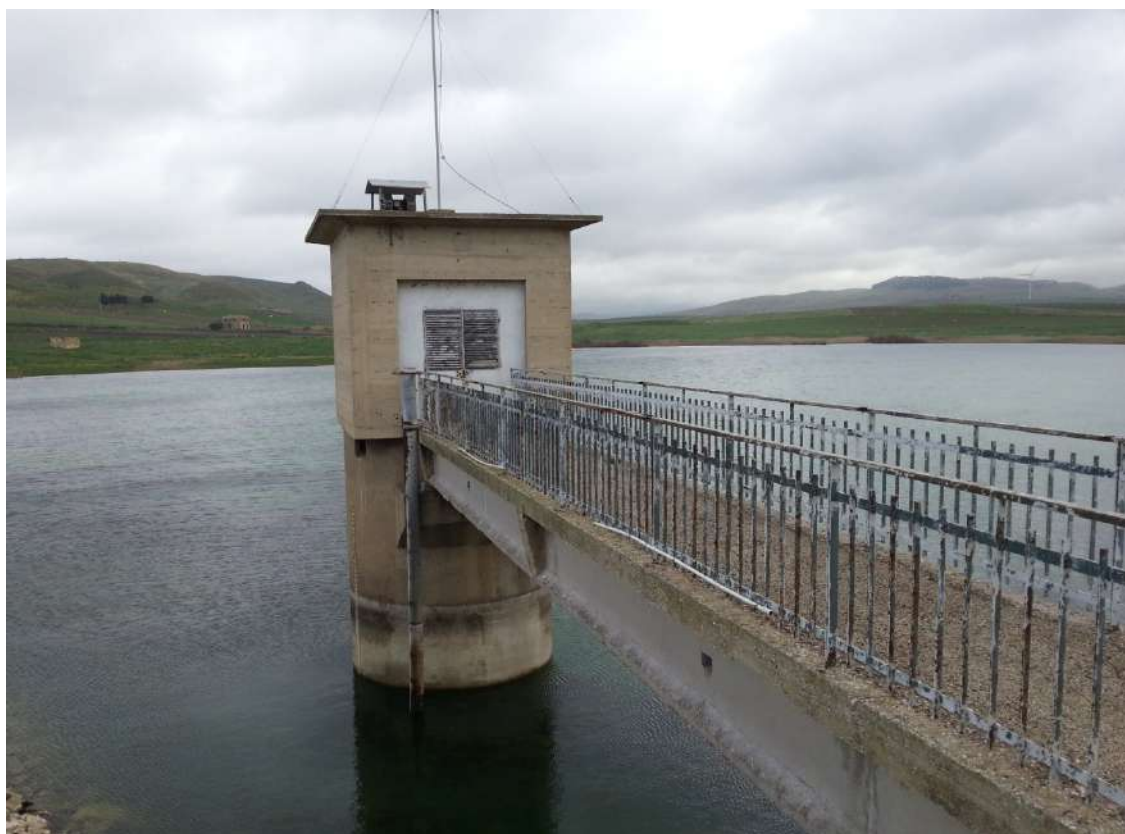
A circa 25 m dall'imbocco è ubicata la torre di manovra, accessibile dal coronamento tramite una passerella. Alla base della torre sono installate due paratoie piane in serie, delle dimensioni di 0,80x1,20m, manovrabili tramite dispositivo oleodinamico con comandi sia a fondo pozzo che remoti, quest'ultimi sono posti nella cabina sovrastante la torre. L'accesso al fondo del pozzo è garantito da una scala metallica la cui fattura, in alcune rampe, non garantisce un'adeguata sicurezza a chi la percorre.

Foto 2 – Torre manovra scarico di fondo

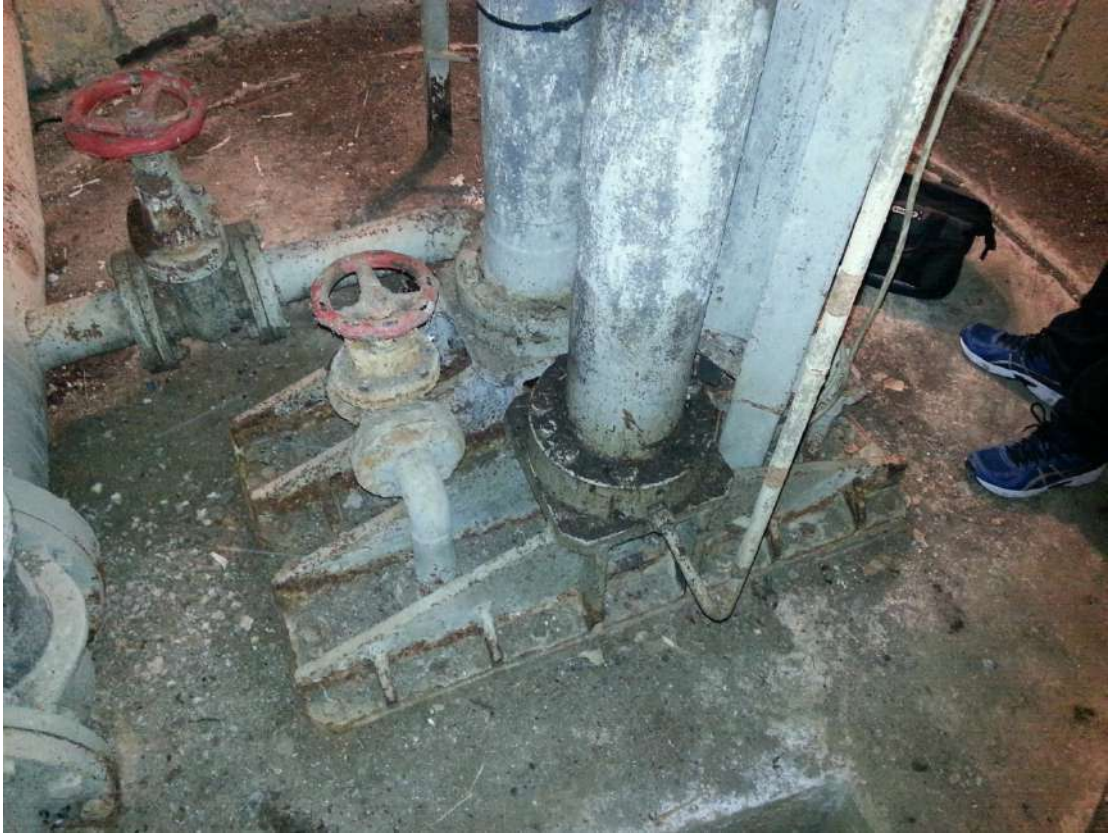
Le paratoie e tutte le strutture metalliche ad esse connesse si presentano in un cattivo stato di manutenzione essendo evidenti su esse importanti segni di corrosioni.

Foto 3 – Particolare gruppo paratoie scarico di fondo

Per quanto riguarda le paratoie, i cilindri ed il by-pass, una volta rimossi dai loro alloggiamenti, visto il loro attuale cattivo stato di manutenzione, questi dovranno essere revisionati in officina dove saranno sottoposti a tutte le lavorazioni necessarie al perfetto ripristino della loro efficienza. Appena possibile, contestualmente alle altre lavorazioni di disostruzione dello scarico, dovranno essere effettuate la manutenzione straordinaria dell'impianto oleodinamico a servizio degli organi di chiusura e la manutenzione del quadro comandi.

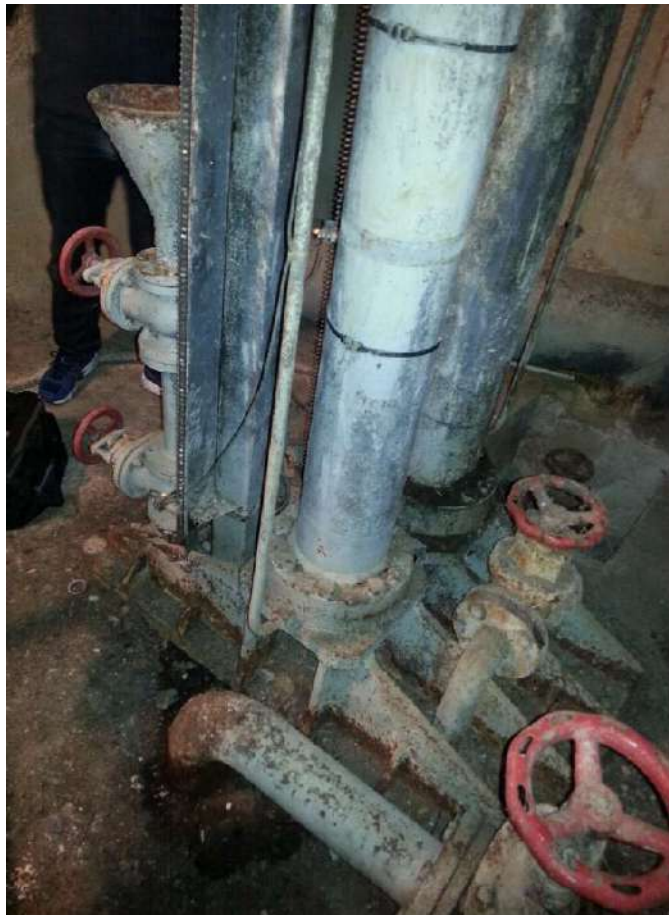
Foto 4 – Particolare gruppo paratoie scarico di fondo

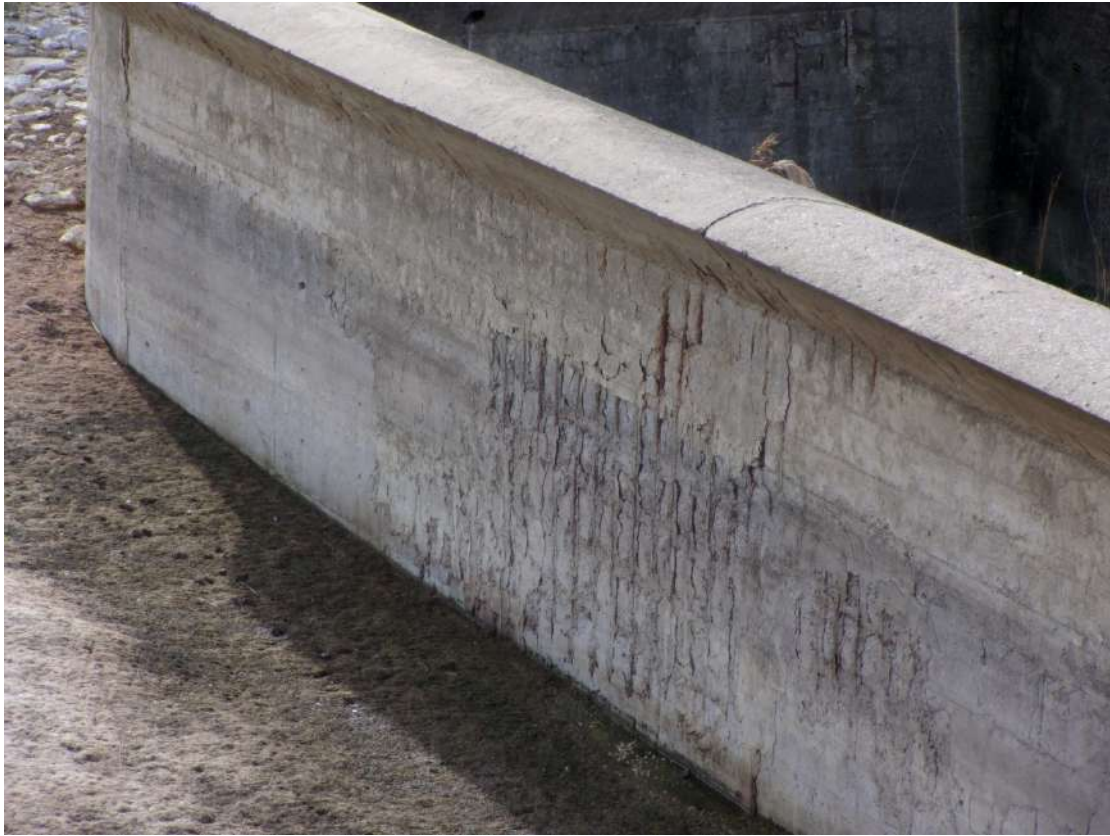
In corrispondenza della soglia sono presenti, in più punti, delle infiltrazioni d'acqua. Queste sono localizzate in corrispondenza dei giunti verticali tra i diversi conci costituenti la soglia dello sfioratore.

Foto 5 – Scarico di superficie – particolare esterno dello sfioratore

3. lo svuotamento dell'invaso fino a quota 79,00mt s.l.m. attraverso presa irrigua (quota max svaso 77,20mt);
4. la pulizia meccanica della superficie esterna dello sfioratore con successiva asportazione del calcestruzzo degradato laddove si riscontri necessario;

5. la pulizia delle barre d'armatura e la loro protezione mediante passivante;
6. il ripristino degli spessori originari di calcestruzzo mediante la stesa di malta cementizia premiscelata;

7. il blocco di passaggi d'acqua attraverso i giunti o qualsiasi altro foro creatosi all'interno dello sfioratore, mediante l'utilizzo di cemento impermeabilizzante istantaneo previa rimozione delle parti incoerenti ed accurata pulizia;

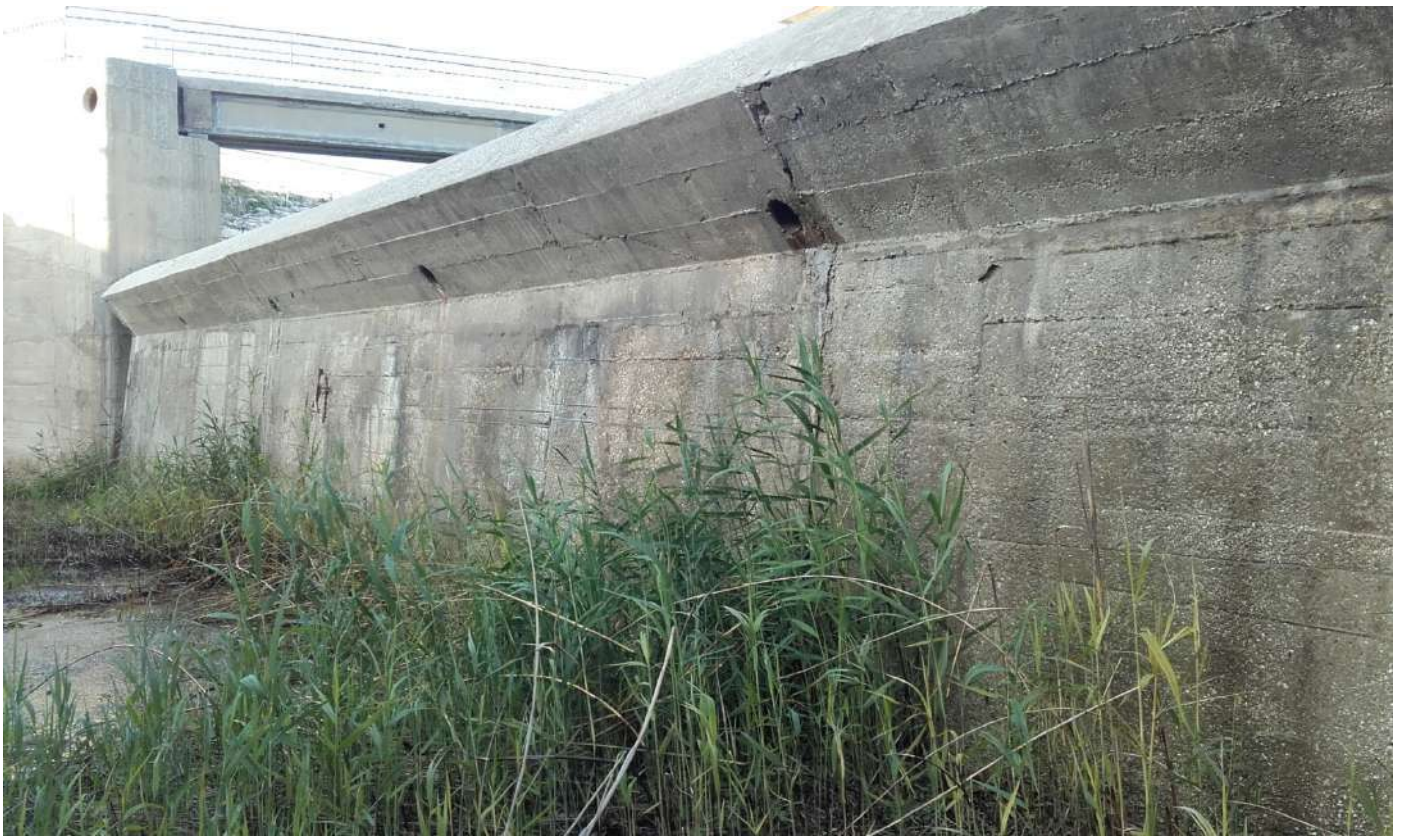
Foto7 – Scarico di superficie – particolare interno dello sfioratore

2. la pulizia meccanica della superficie interna dello sfioratore con successiva asportazione del calcestruzzo degradato laddove si riscontri necessario. La presenza dell'acqua a contatto della parete esterna consente di individuare l'esatta ubicazione dei passaggi d'acqua attraverso i giunti o qualsiasi altro foro creatosi all'interno dello sfioratore;

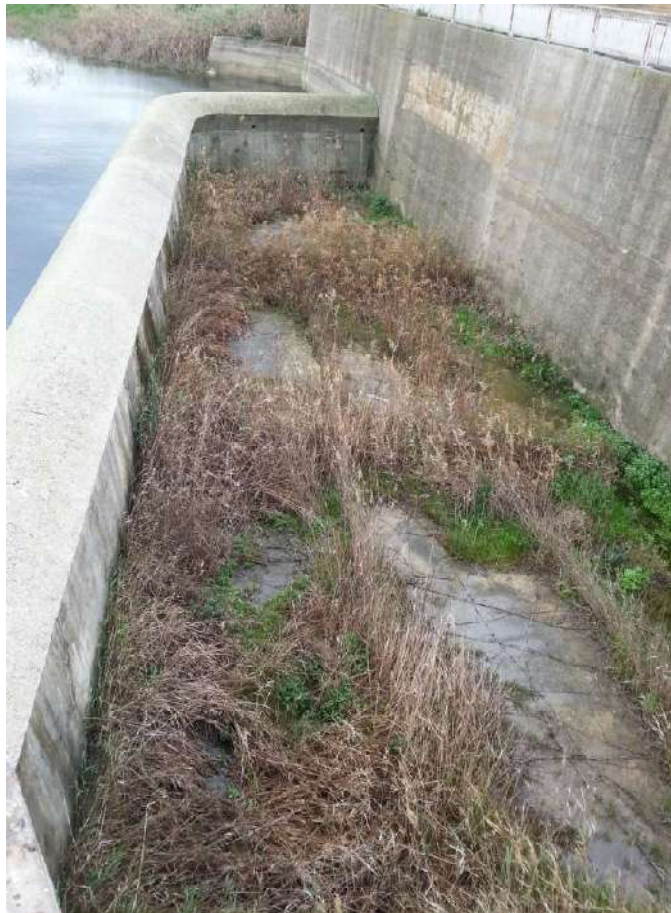
Sulla platea del collettore, del canale di scarico e della vasca di dissipazione risulta presente una diffusa vegetazione che diventa più folta nella vasca di dissipazione.

Foto 8 – Collettore scarico di superficie

1. la rimozione dei sedimenti e della vegetazione presente nel canale collettore, nel canalone di scarico, nella vasca di dissipazione e nell'alveo a valle dello scarico di superficie;

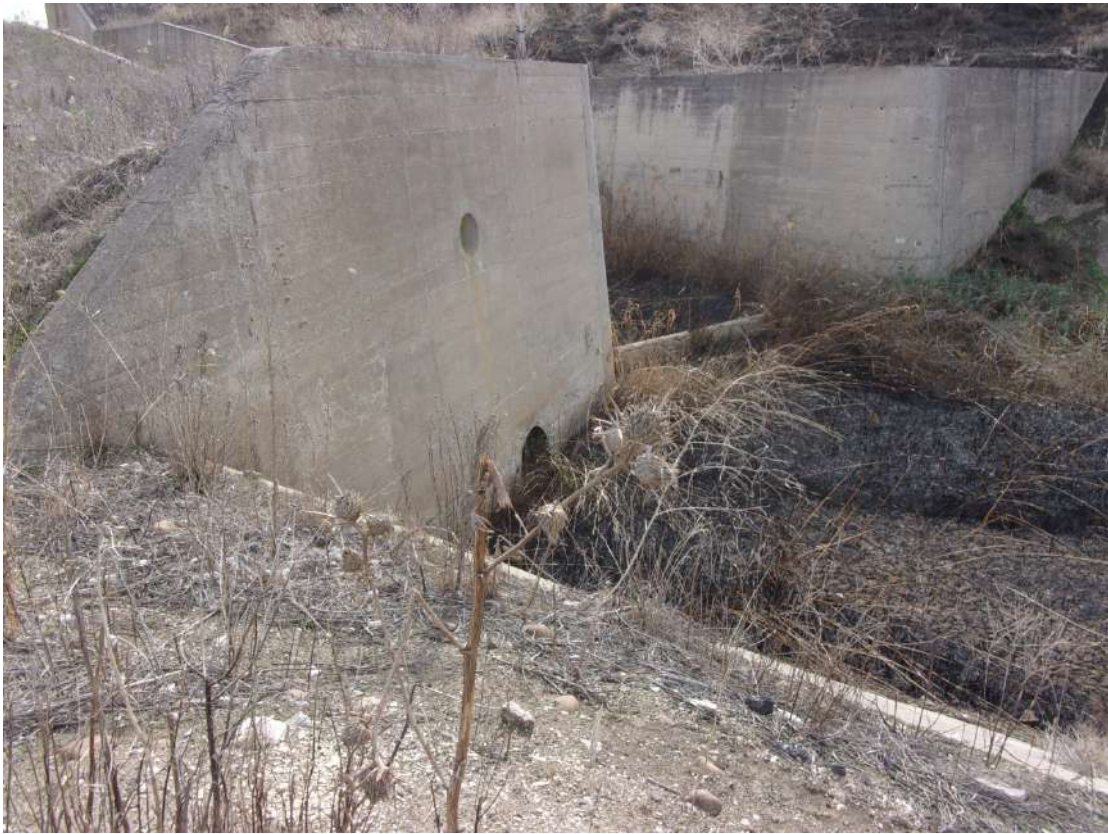
Attualmente la condotta dello scarico di fondo risulta essere ostruita da fango e detriti, per tale motivo la Diga Zaffarana ricade nell'insieme delle opere per le quali è stato riconosciuto il rischio ostruzione dello scarico profondo (Priorità 2 del decreto ricognitivo prot. DG/264/2013, del 28 ottobre 2013), ai fini della tutela della pubblica incolumità e della sicurezza delle opere e dei territori di valle.

Foto 9 – Punto di sbocco dello scarico di fondo

8. se necessario si procederà alla disostruzione del tratto di valle della condotta di scarico mediante l'utilizzo di miniescavatore cingolato, da introdurre dallo sbocco sul canale di restituzione. Tale piccolo escavatore sarà telecomandato dall'esterno e dotato di un tubo aspiratore collegato ad un escavatore a risucchio;

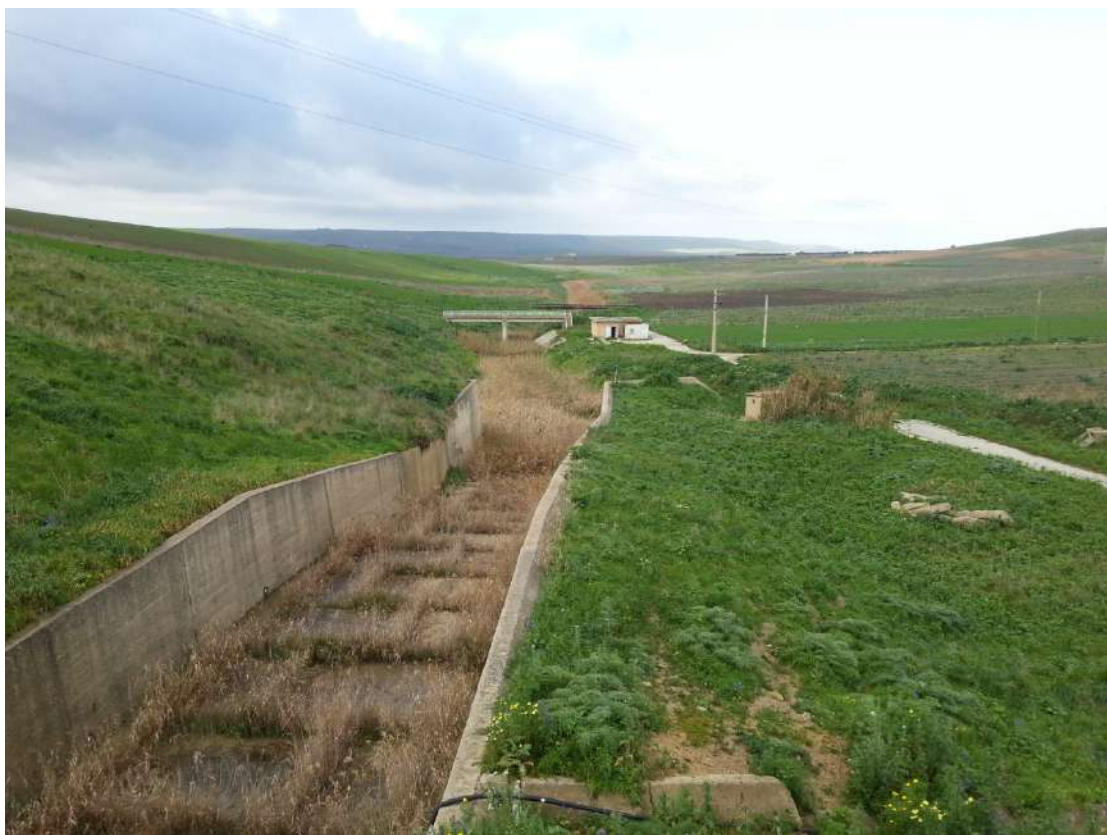
Nel canale è presente inoltre del materiale franato dal sovrastante pendio, attualmente interessato da un movimento franoso

Foto 10 – Canale di scarico e vasca di dissipazione

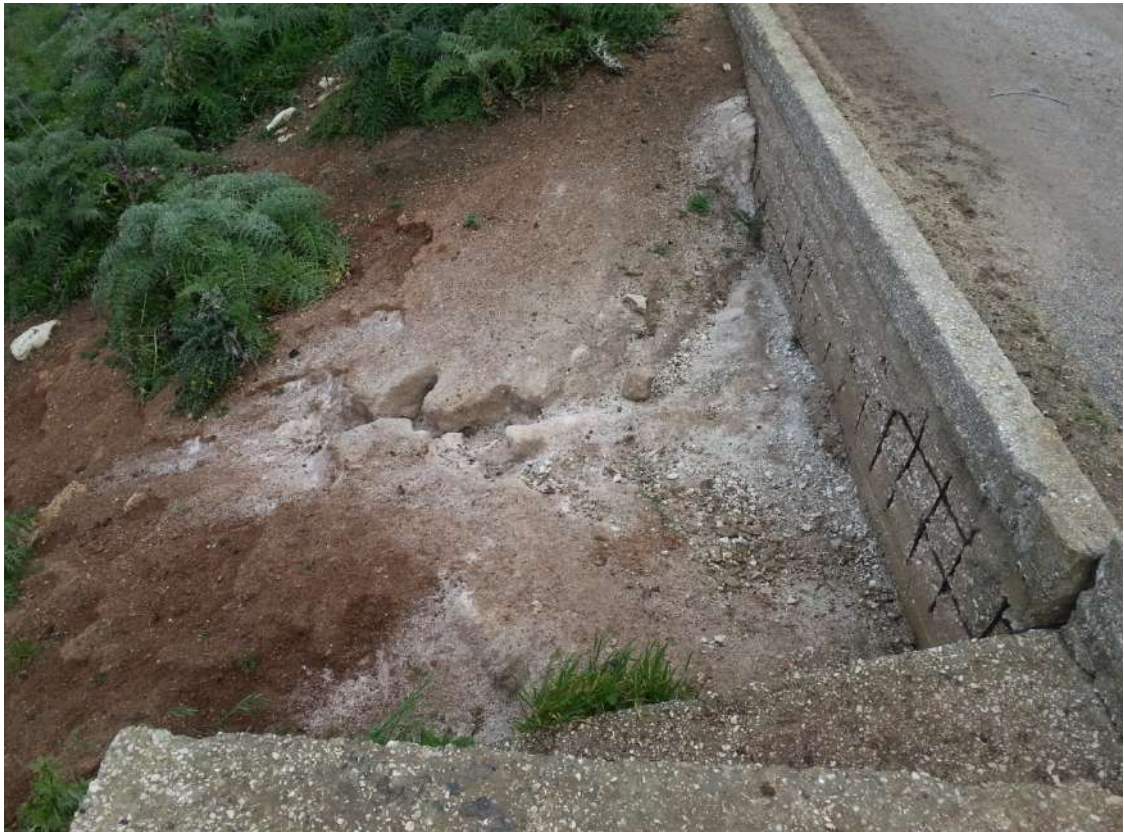
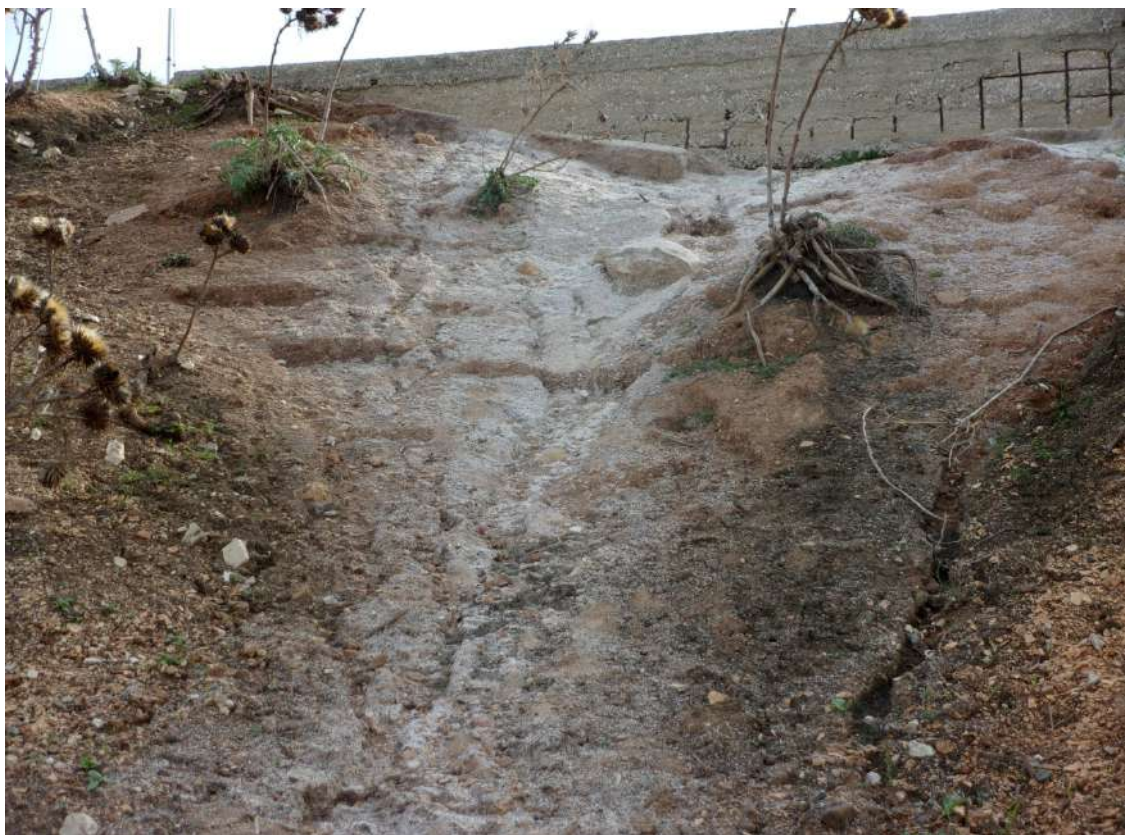
Il paramento di valle, il cui rivestimento è invece costituito da uno strato di terreno vegetale, è attualmente ricoperto da una folta vegetazione che non ne consente un'accurata ispezione. Nella porzione di paramento in spalla sinistra, in prossimità del canale di scarico di superficie, è presente un decorticamento superficiale che si spinge fino al di sotto dello strato di terreno vegetale. Esso è dovuto al passaggio di greggi il cui accesso non si riesce ad impedire a causa della mancanza di recinzione in diversi tratti del perimetro.

Foto 11 – Paramento di valle - Particolare area decorticata

Foto 12 – Paramento di valle - Particolare area decorticata

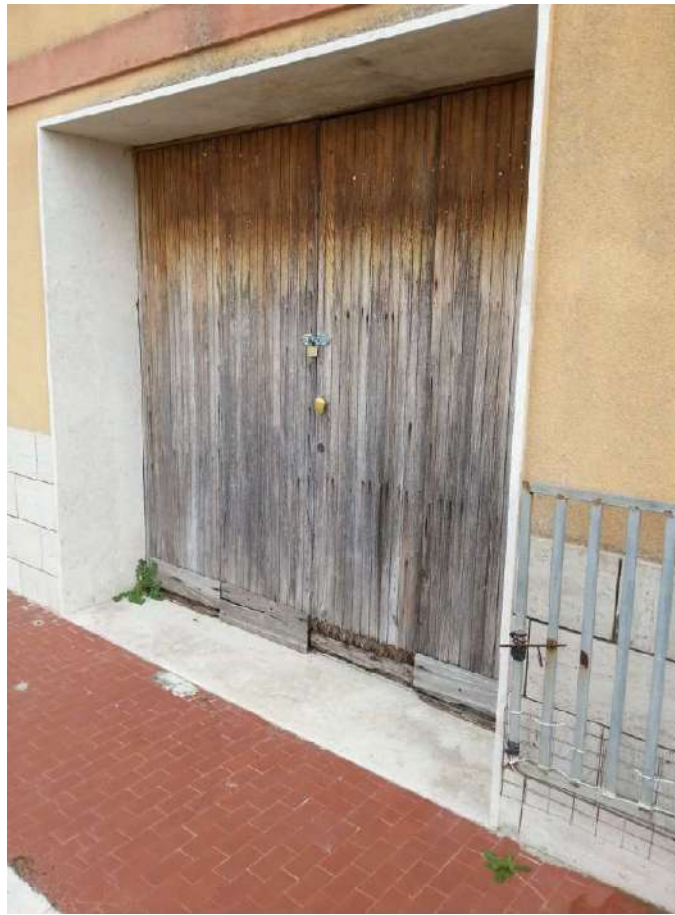
Gli infissi, quasi tutti in legno ad esclusione di quelli attinenti al locale gruppo elettrogeno i quali sono realizzati in metallo, sono tutti in cattivo stato di manutenzione.

Foto 13 – Particolare portone magazzino casa di guardia

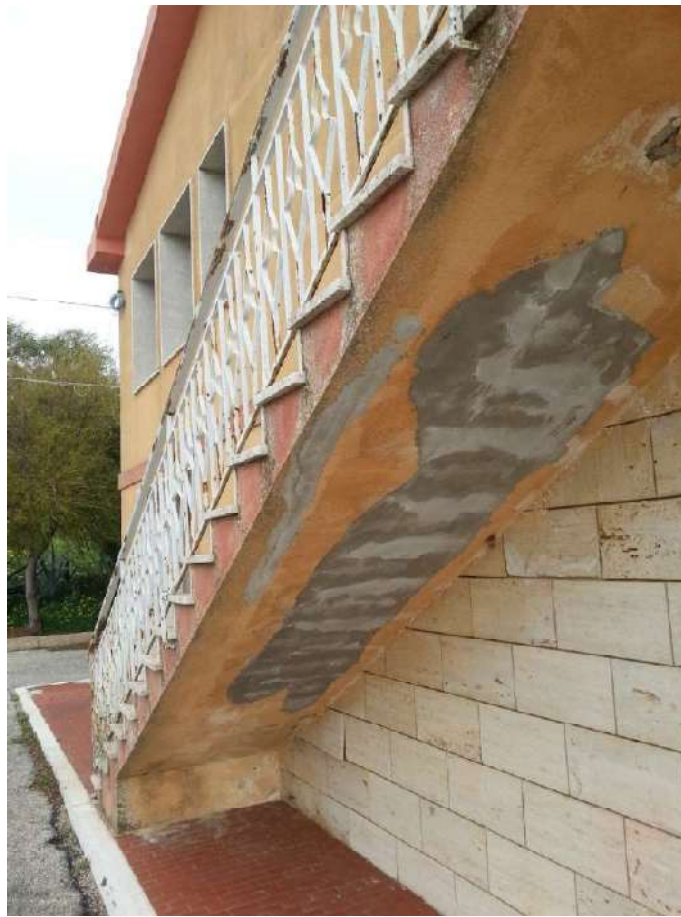
La casa di guardia, nel suo complesso, si trova in discrete condizioni, tuttavia la scala di accesso agli alloggi posti al primo piano presenta alcune lesioni all'intonaco in corrispondenza dell'estradosso del pianerottolo, mentre il solaio del magazzino al piano terra presenta un porzione sfondellata.

Foto 15 – Particolare estradosso scala di accesso al piano primo

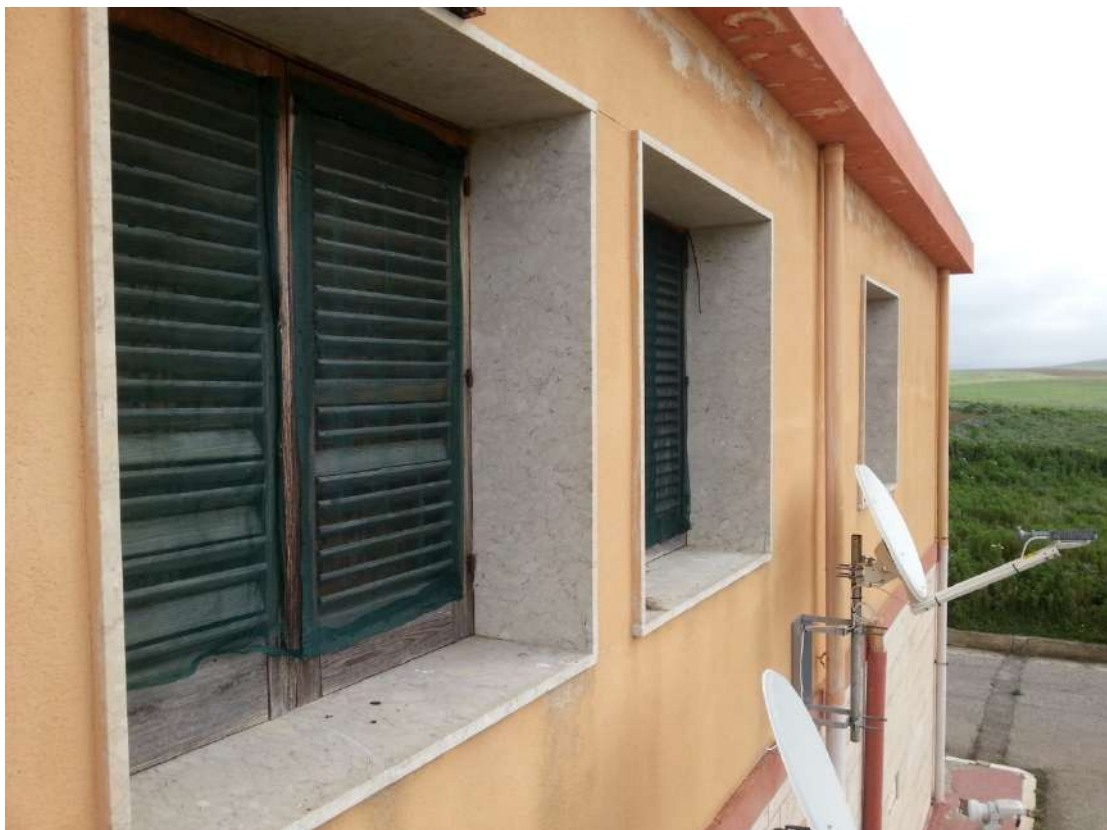
Foto 16 – Particolare infissi casa di guardia

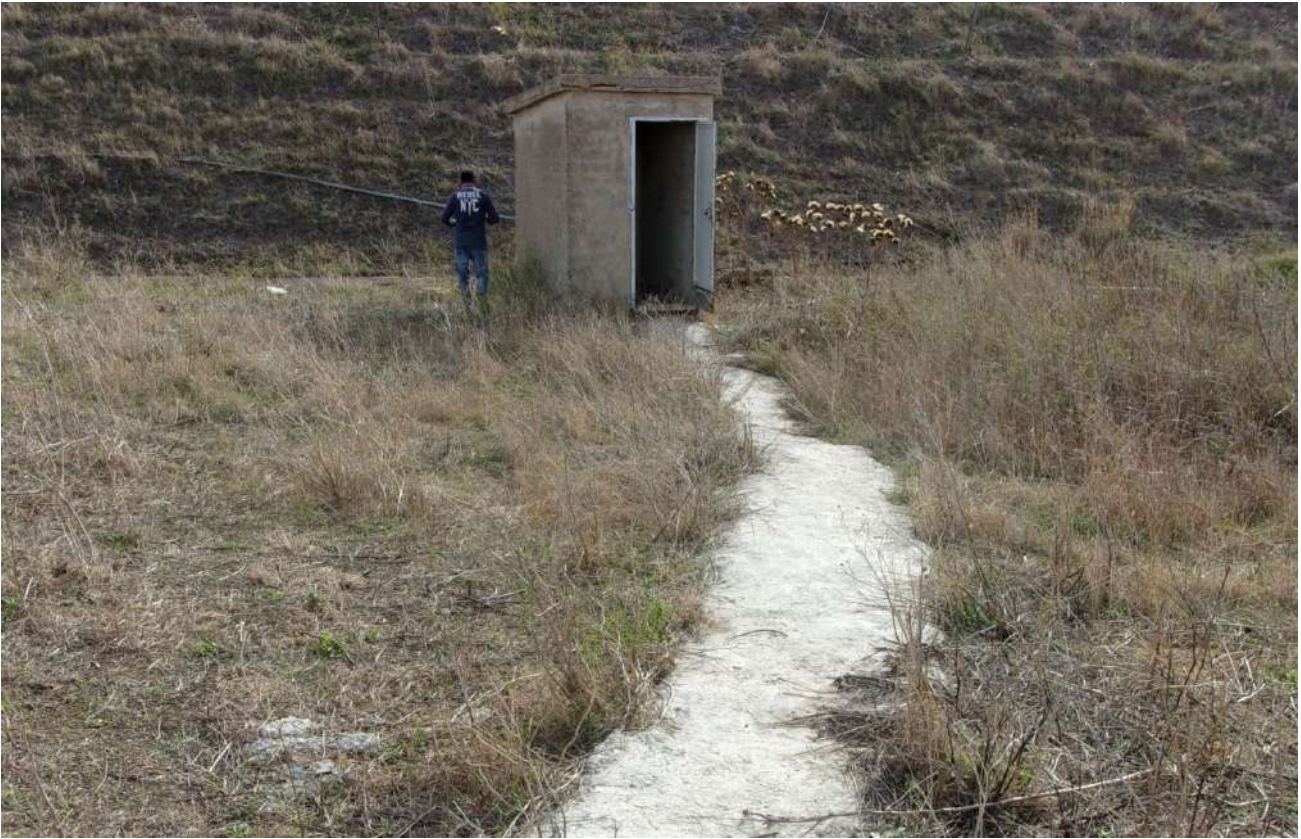
La raccolta di tali perdite e la loro relativa misurazione risultano attualmente problematiche a causa di diversi fattori quali: le dimensioni anguste della cabina, del sottostante pozzo (160x140cm) oltre che della botola di accesso, lo scomodo posizionamento della scala metallica a pioli ed, infine, la posizione eccessivamente ribassata degli sbocchi rispetto al piano dal quale l'operatore deve effettuare la raccolta delle perdite.

Foto 17 – Cabina drenaggi

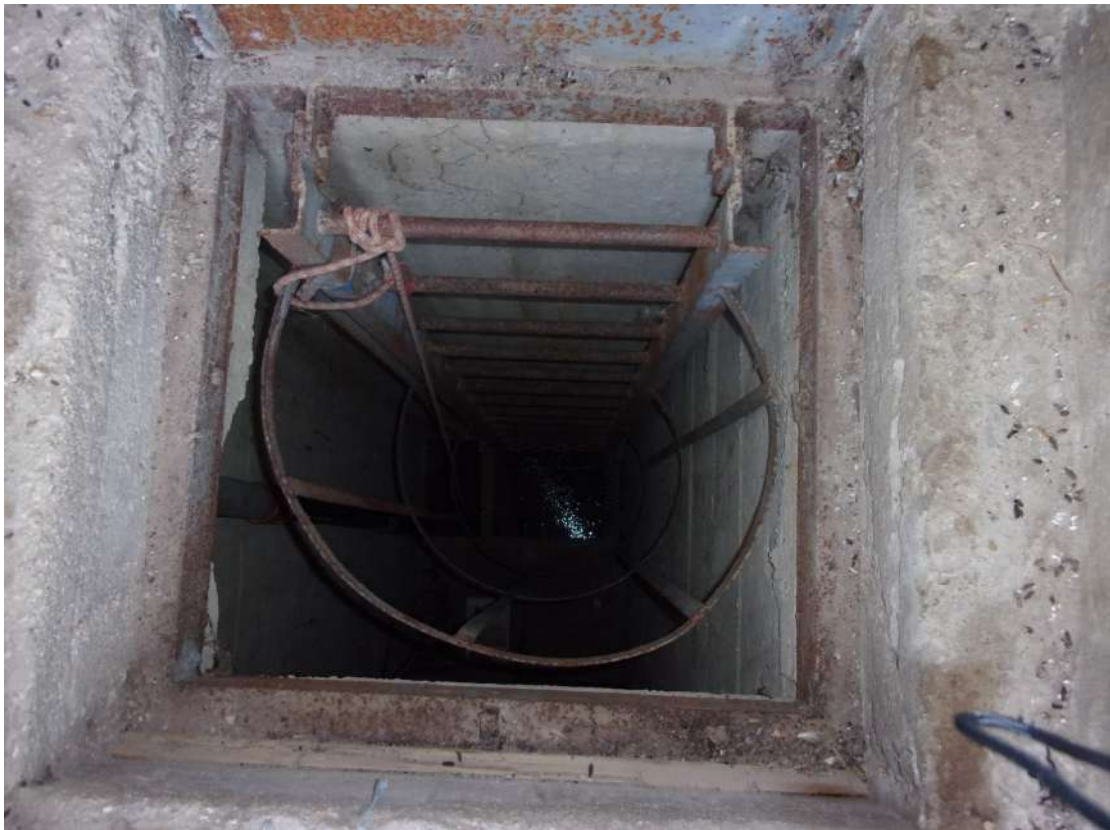
Foto 18 – Accesso al pozzo raccolta perdite drenaggi

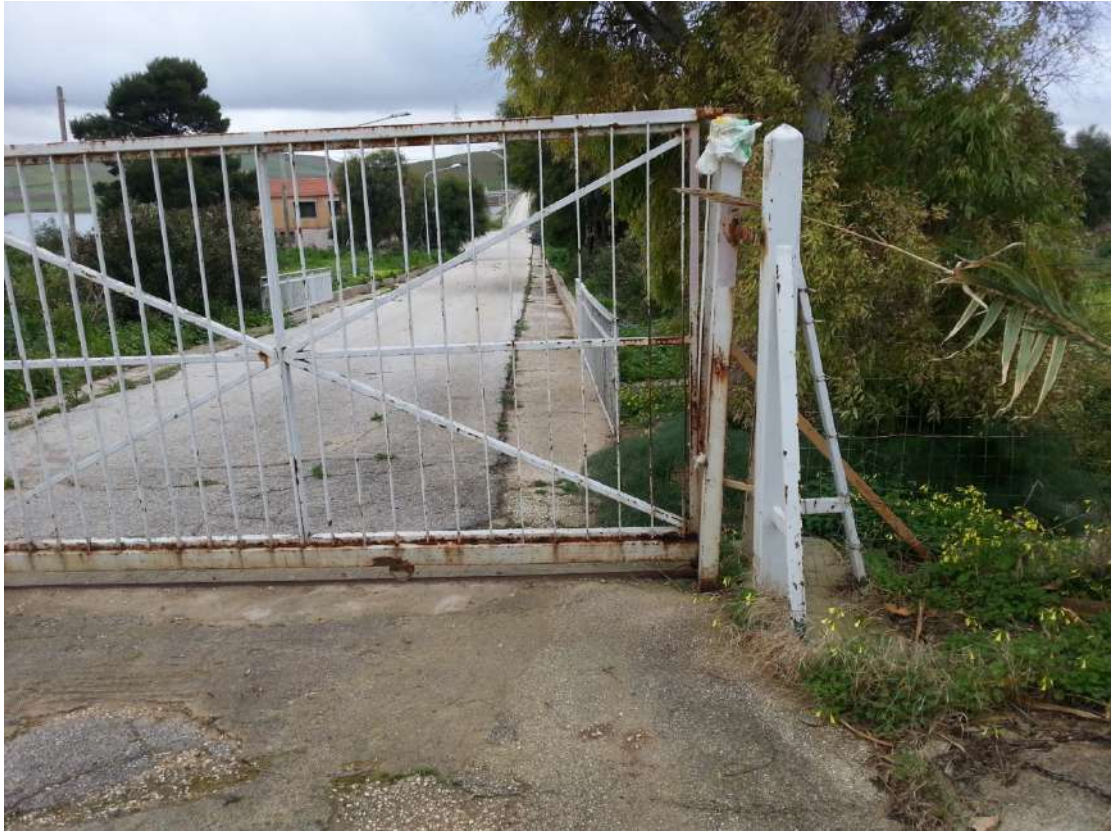
L'accesso all'impianto è garantito attraverso un cancello metallico scorrevole attualmente in pessime condizioni di manutenzione. La sua movimentazione era automatizzata, tuttavia la mancanza del motore, da tempo trafugato, ed il pessimo stato della linea elettrica rendono in atto l'apertura e la chiusura effettuabili solo manualmente e con una certa difficoltà.

Foto 19 – Cannello di ingresso
