STUDIO DI FATTIBILITA'

rielaborato secondo le indicazioni della Direzione Generale Dighe
(parere n. 22995 del 13/10/2017)

DIGA ROSAMARINA

Lavori per l'adeguamento dei sistemi di tenuta e drenaggio della diga
e il miglioramento delle opere utili alla gestione dell'infrastruttura

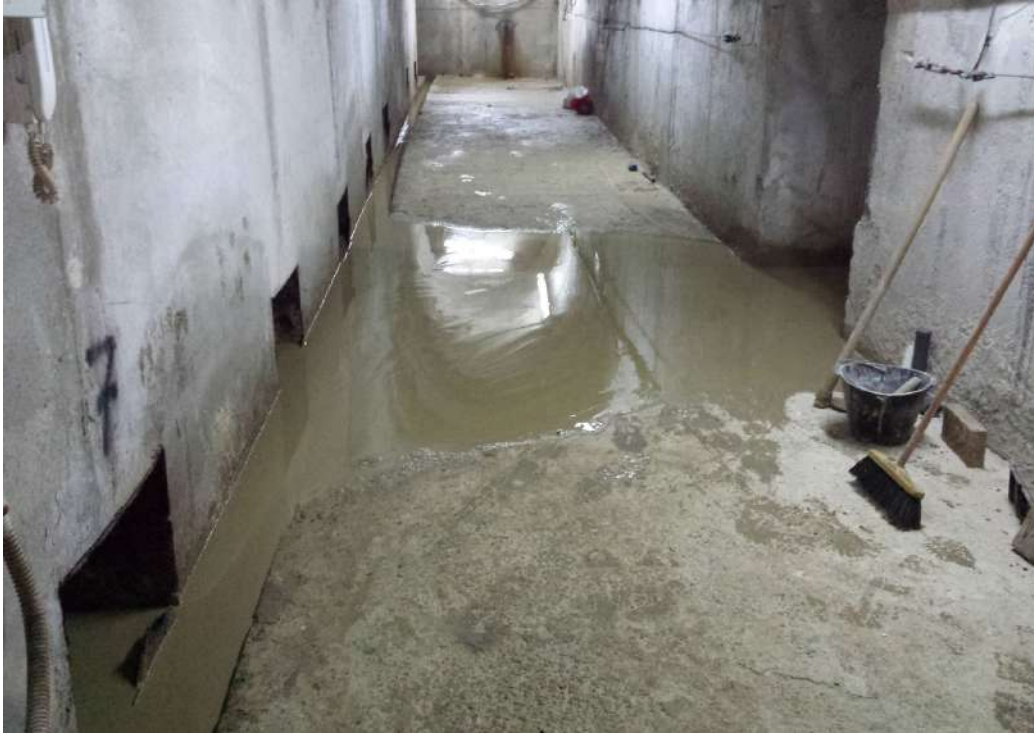
FOTO 1 - Cunicolo quota 122.50 in SX - zona accesso dalla passerella metallica

Filtrazioni torbide in corpo diga e fondazioni

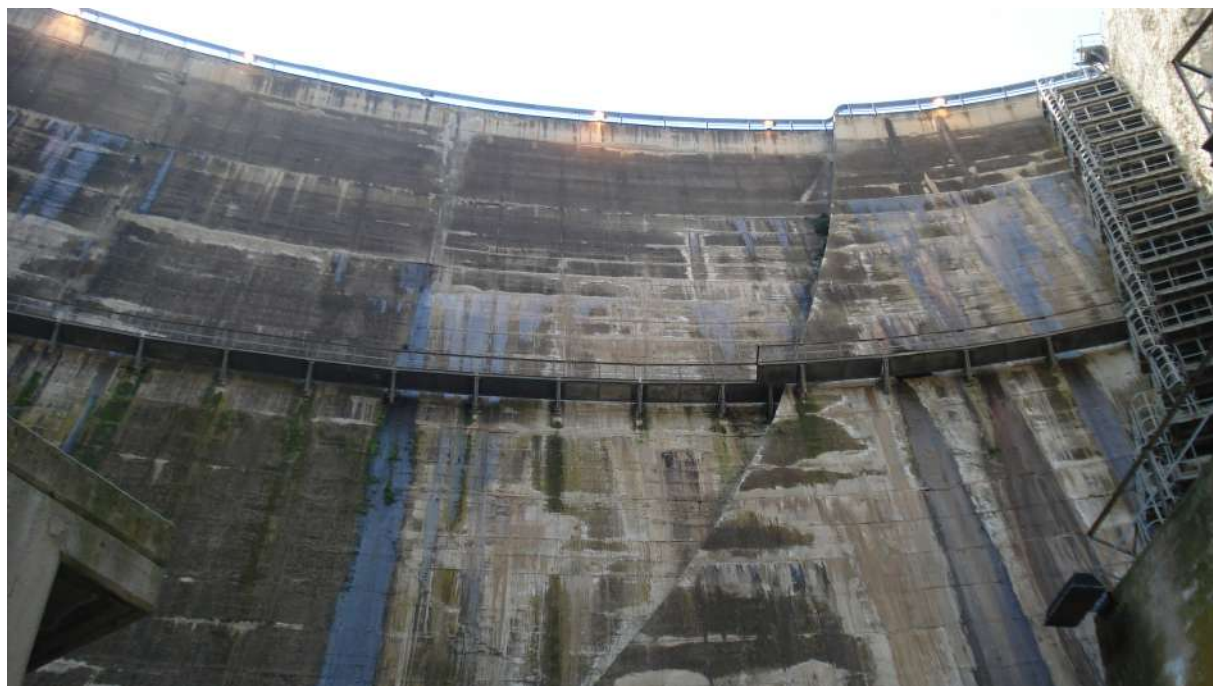
Oltre alle perdite registrate nei cunicoli interni, si sono manifestate filtrazioni fluenti sul paramento di valle della diga, tra le quote 165,00 m s.m. e 122,50 m s.m. (v. Scheda 3 in allegato). In particolare le venute d'acqua sembrano infiltrarsi in corrispondenza di alcuni giunti strutturali (di cui si sono già evidenziati i fattori critici) e/o tra le discontinuità visibili sul manto (giunti freddi orizzontali), quest'ultime dovute, verosimilmente, all'intermittenza dei getti di calcestruzzo durante l'esecuzione dei lavori. Le filtrazioni rilevate, oggetto di osservazioni costanti, non si manifestano comunque con cadenza ravvicinata sebbene rappresentino il segnale di una riduzione della capacità di tenuta dell'opera di sbarramento.

FOTO 9 - Venute sul paramento di valle in DX - coronamento e passerella a quota 146,00

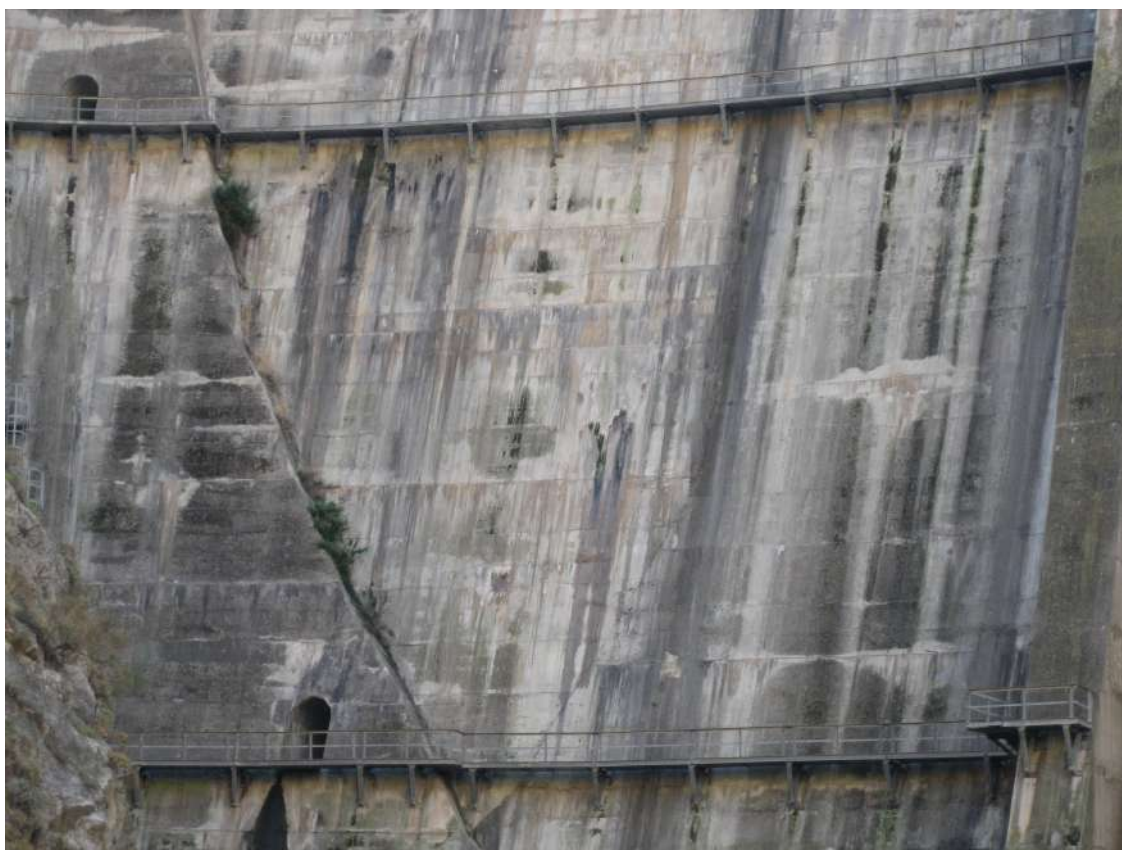
FOTO 10 - Venute sul paramento di valle in SX - tra passerelle a quote 146,00 e 122,50

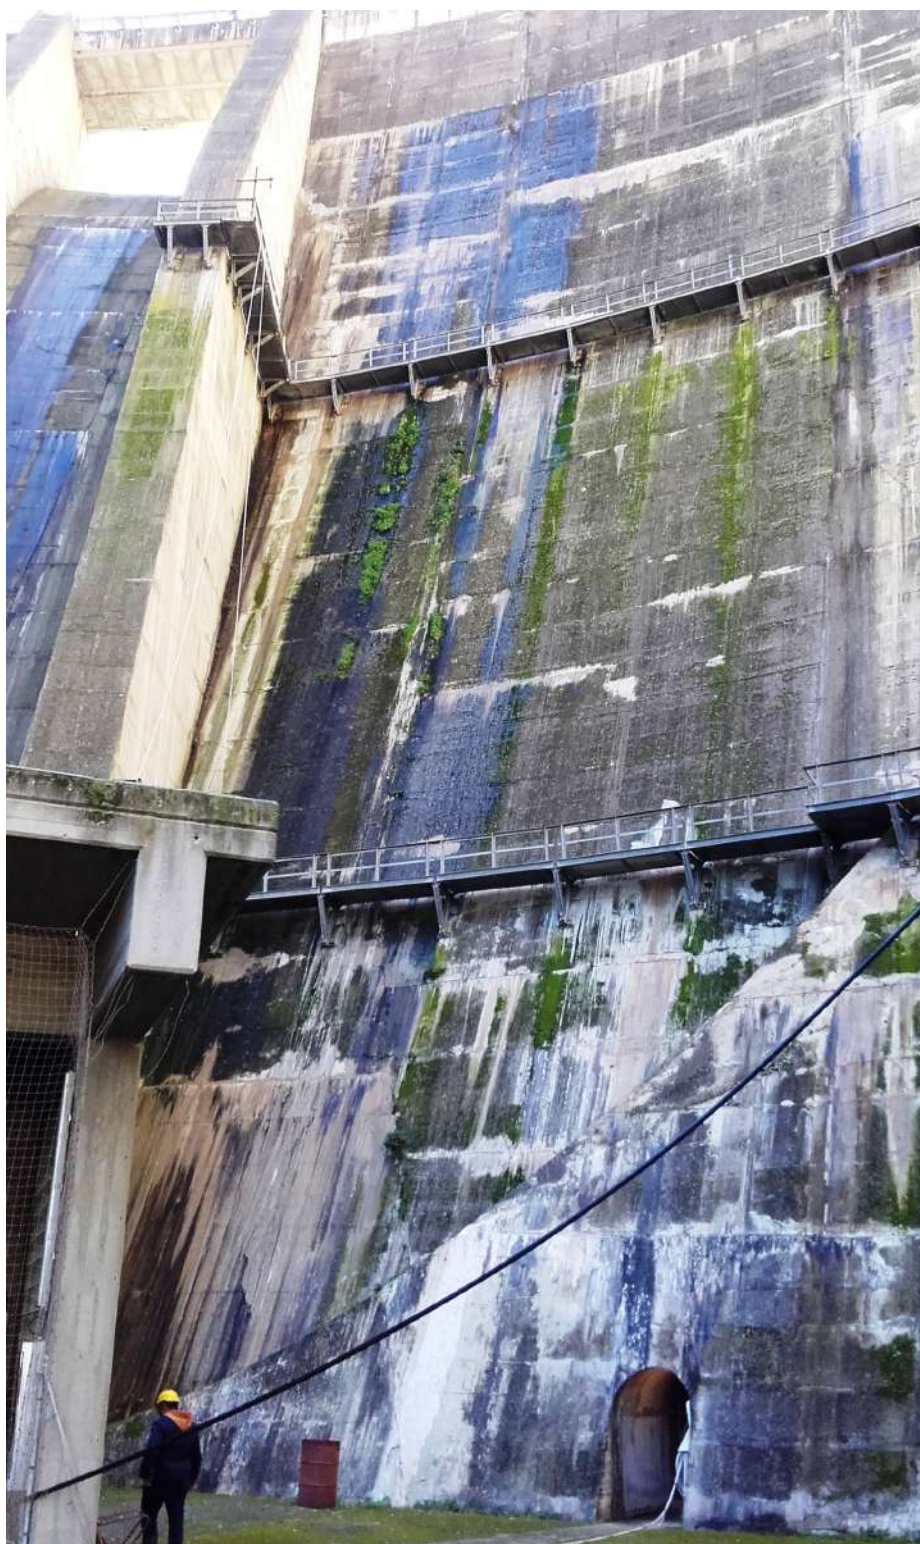
FOTO 11 – Venute sul paramento di valle tra sponda in DX e scivoli scarico di superficie, dal coronamento e fino a piazzale a quota 110,00

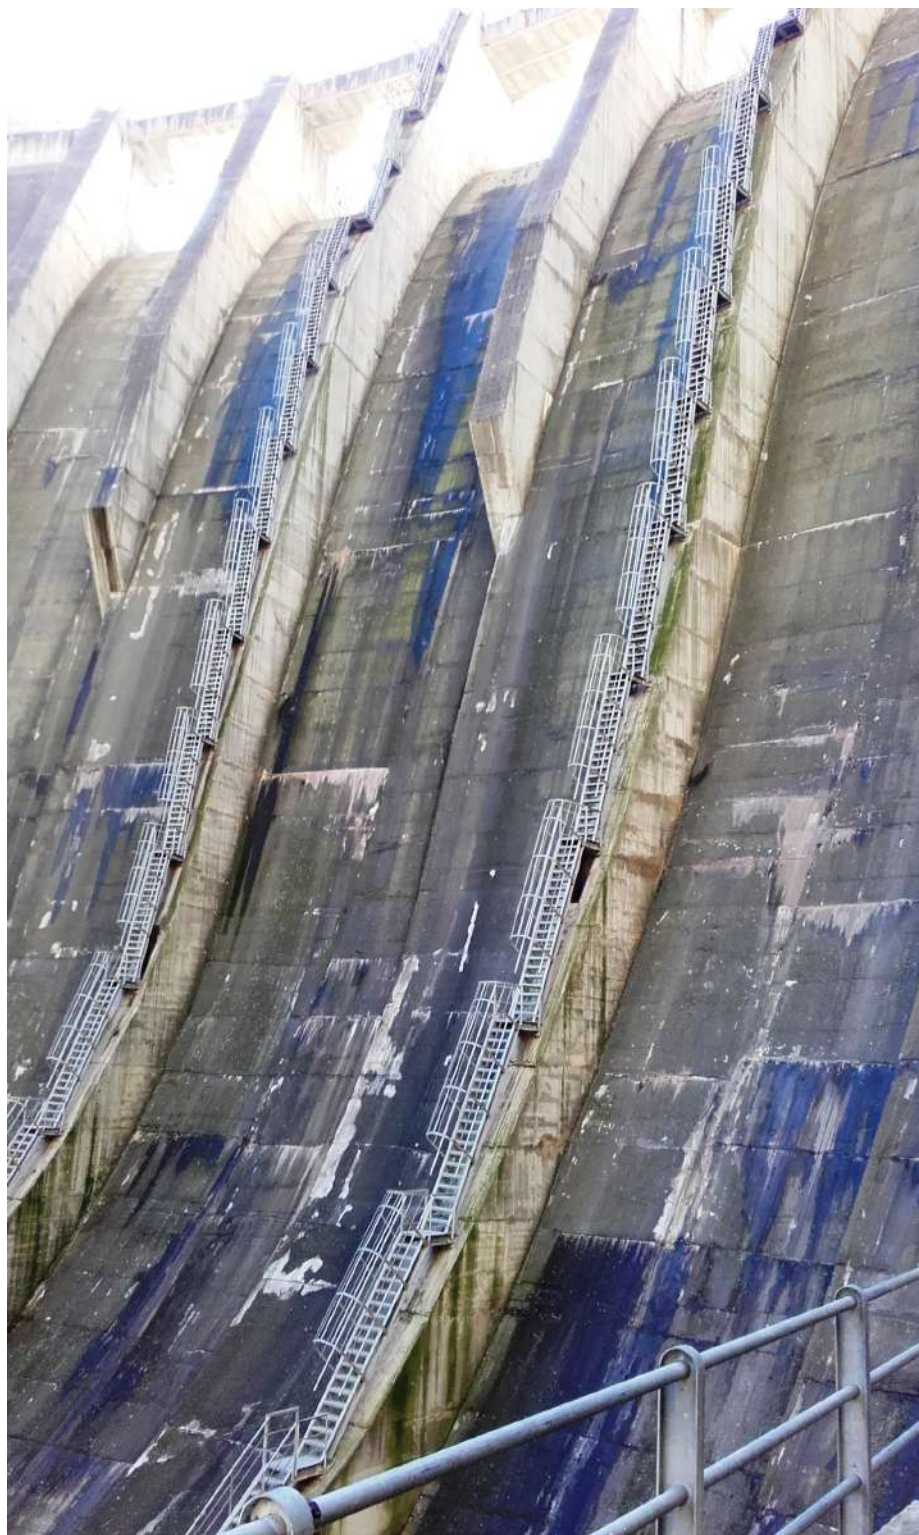
FOTO 12 – Venute sul paramento di valle – scivoli scarico di superficie

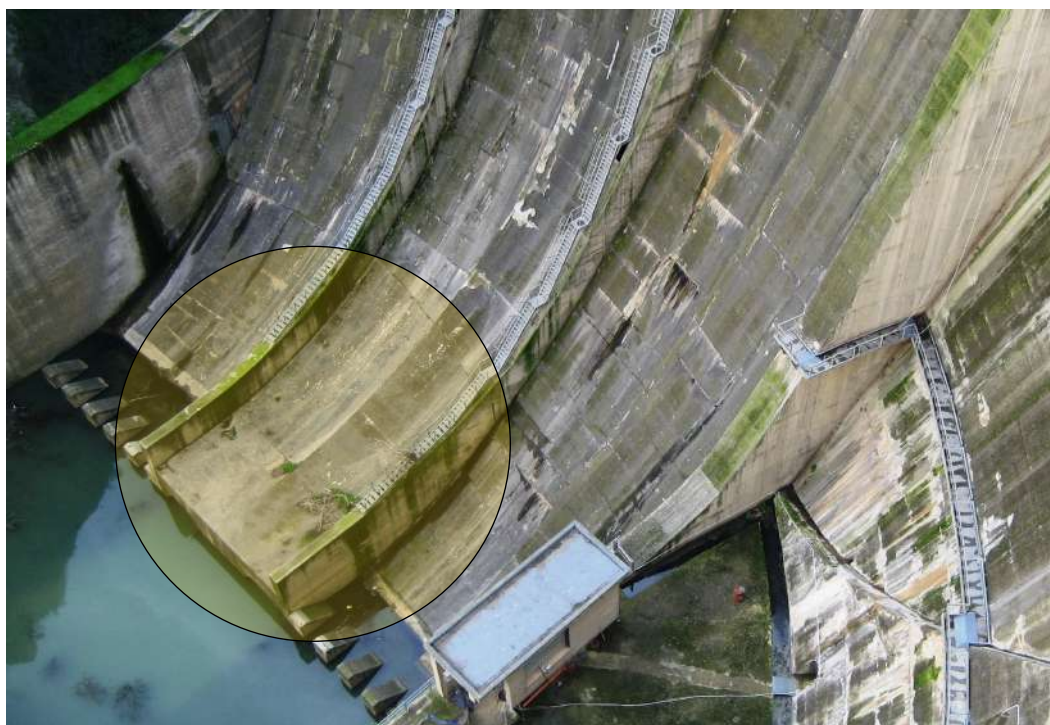
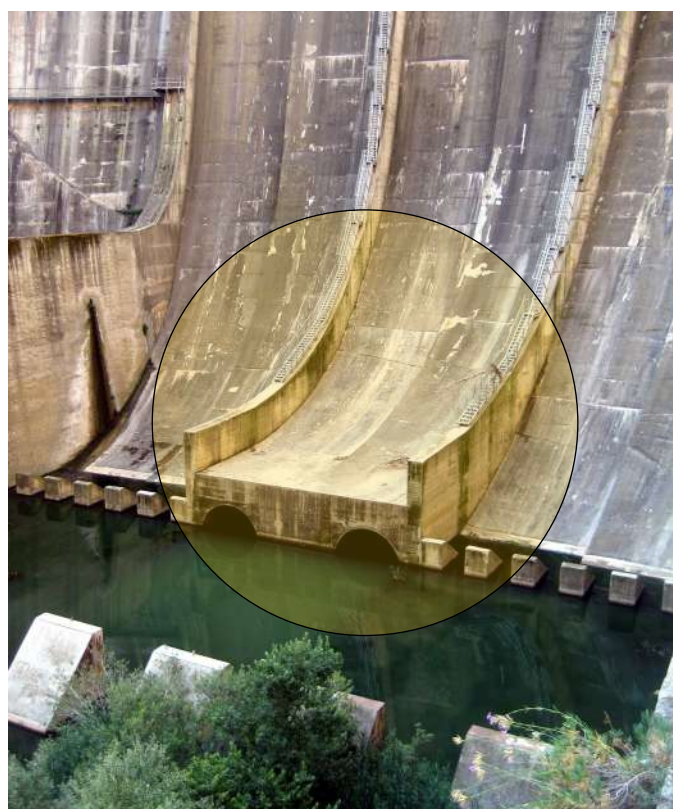
Permeazioni dallo scivolo centrale dello scarico di superficie all'interno della camera di manovra degli scarichi sussidiari

FOTO 13 - Settore dello scivolo centrale sovrastante la camera di manovra

Per eliminare le infiltrazioni d'acqua all'interno della camera di manovra degli scarichi sussidiari, è previsto un intervento per ricostituire le condizioni di impermeabilità con la sigillatura delle fessurazioni presenti sul tratto terminale dello scivolo dello sfioratore inclusi i setti laterali, il ripristino della superficie ammalorata con una malta fibrorinforzata impermeabile e l'applicazione di un prodotto impermeabilizzante a base di poliurea pura privo di solventi, protetto da uno strato di quarzo di adeguato spessore; tutti i materiali saranno applicati a spruzzo con specifiche macchine vaporizzatrici.

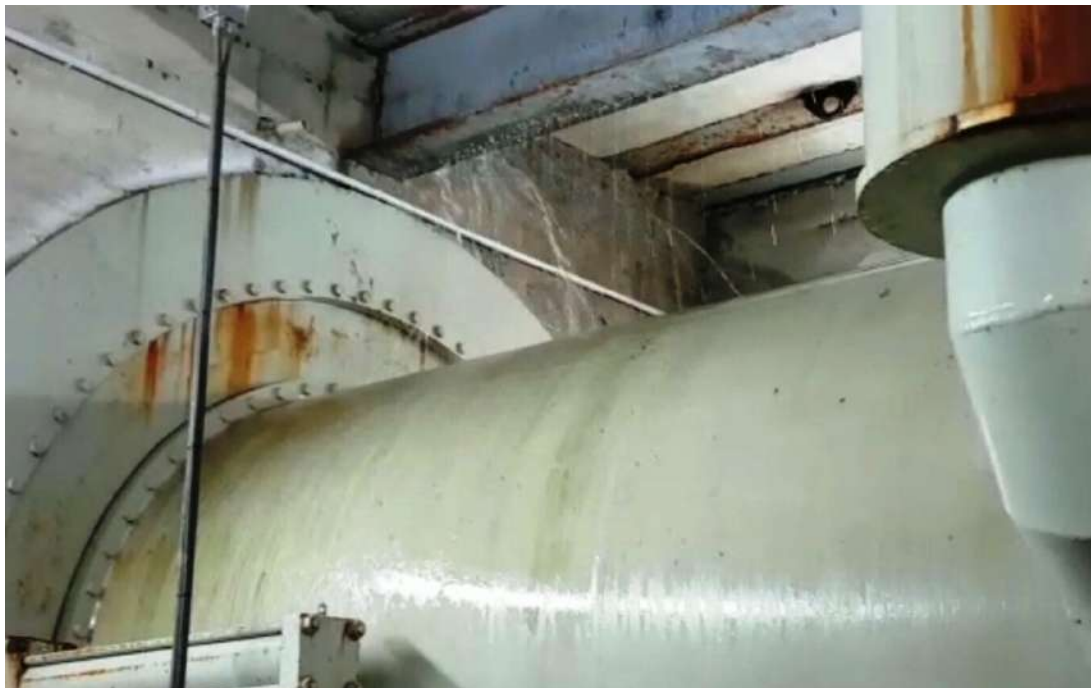
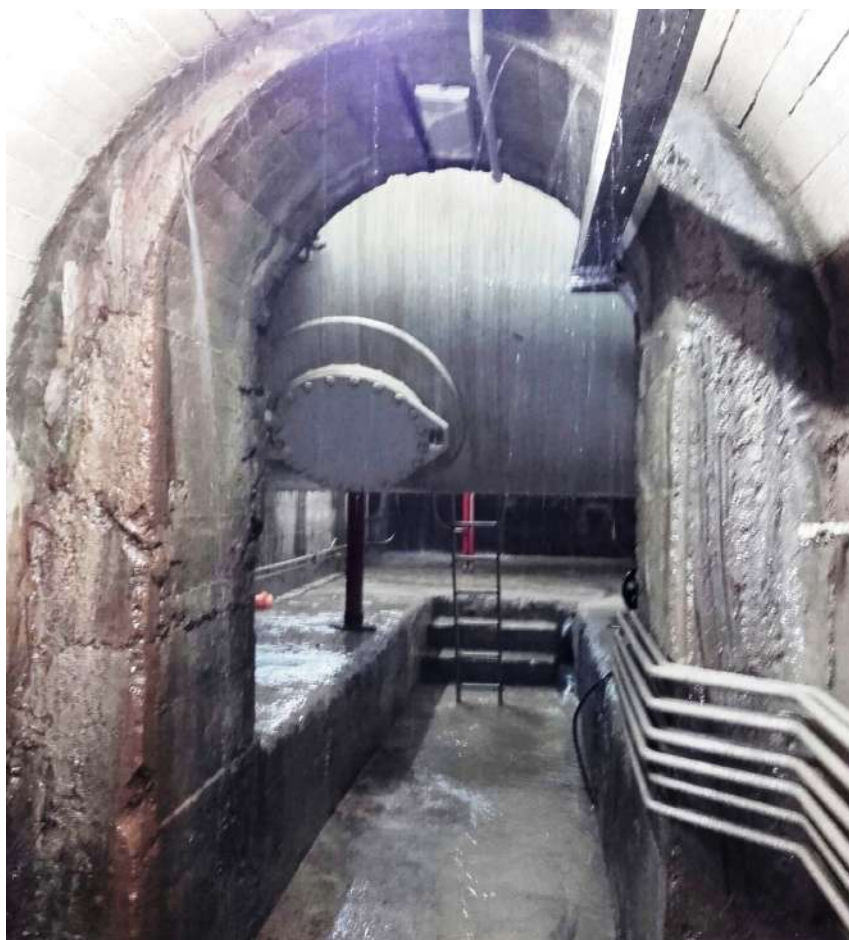
FOTO 15 - Filtrazioni d'acqua dal solaio della camera di manovra degli scarichi sussidiari
