Procedura ai sensi dell'art. 36 comma 2 lettera b) del decreto legislativo 50/2016 per il monitoraggio di ponti, viadotti e gallerie di competenza delle ex province della Regione. Deliberazione della Giunta regionale n. 225 del 10 giugno 2019.

Scheda di sintesi del servizio di monitoraggio

Sigla servizio	Descrizione sintetica ponti da monitorare/riferimento allegati
CT 09	SP 53-SP 54-TRAZZ. POLICARA-SP 140 SB 16 COMUNI INTERESSATI: CATANIA MOTTA S. ANASTASIA PATERNO' MINEO CALTAGIRONE

ESAME VISIVO DEI DANNI SUI PONTI

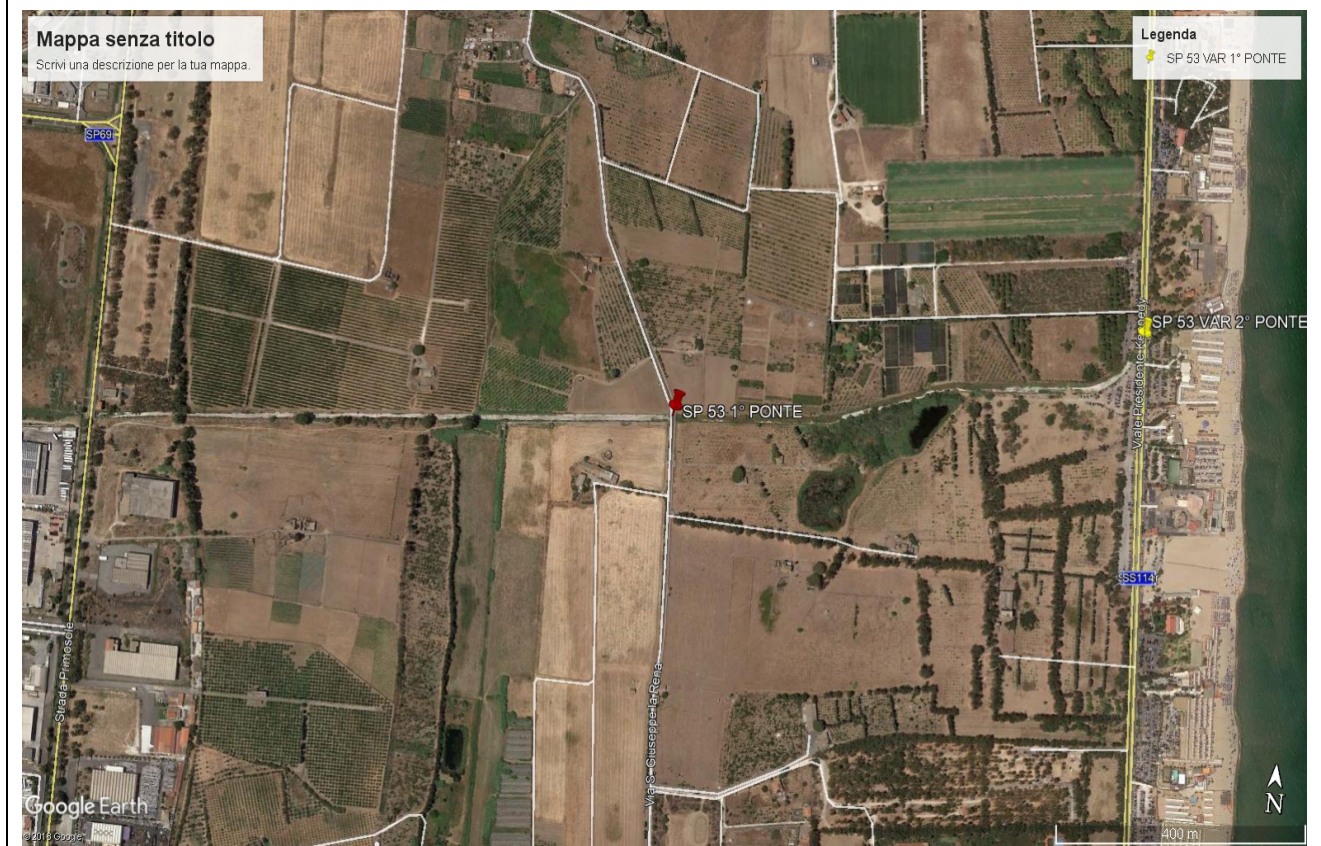
OGGETTO: SP 53 1° PONTE

- **NIENTE DA RILEVARE PER LA PARTE VISIBILE**

- **ARMATURE SCOPERTE**

- **GIUNTI**
- **OPERE DI PROTEZIONE INADEGUATE**
- **OSTRUITO**

- **GIALLO**

- **PROTEZIONE E RIPRISTINO ARMATURE ESISTENTI E RIPRISTINO COPRI FERRO**
- **REALIZZAZIONE BARRIERE DI PROTEZIONE**
- **PULITURA**

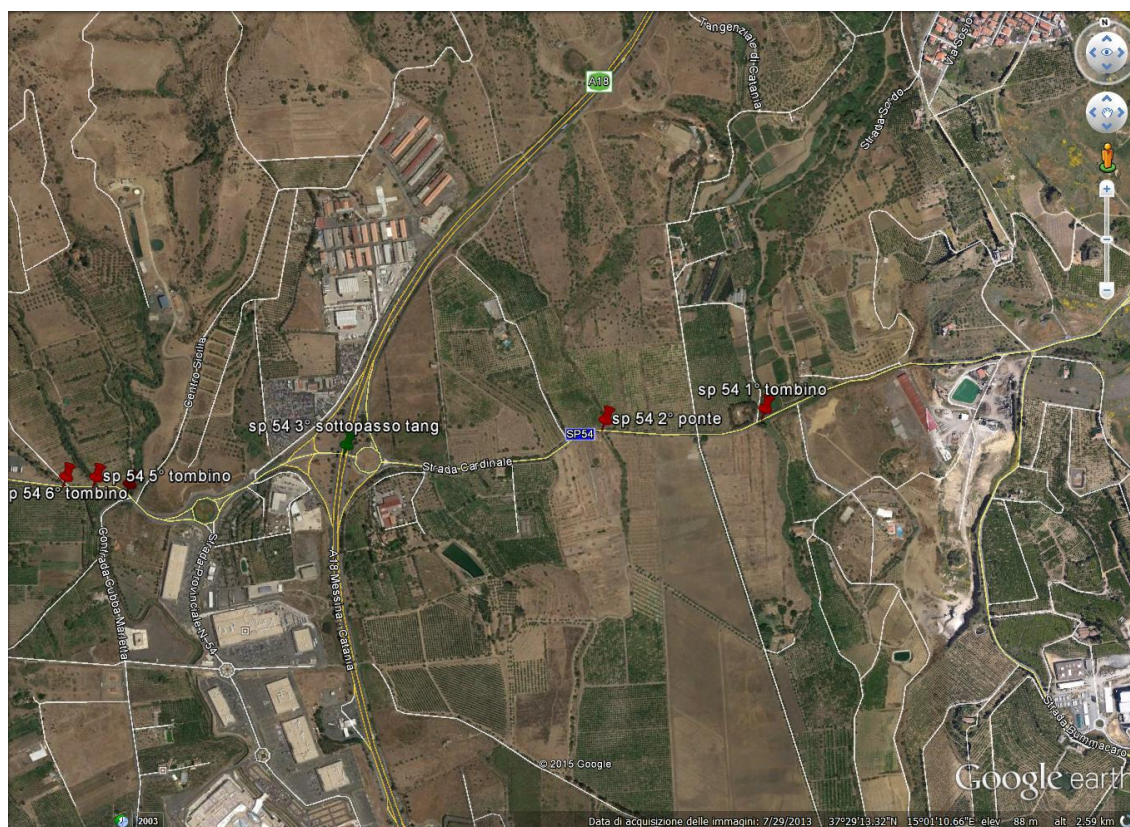
OGGETTO: sp 54 2° ponte

- OPERE DI PROTEZIONE
 - inesistenti
 - OSTRUITO

- ROSSO

- REALIZZAZIONE BARRIERE DI PROTEZIONE
- PULITURA

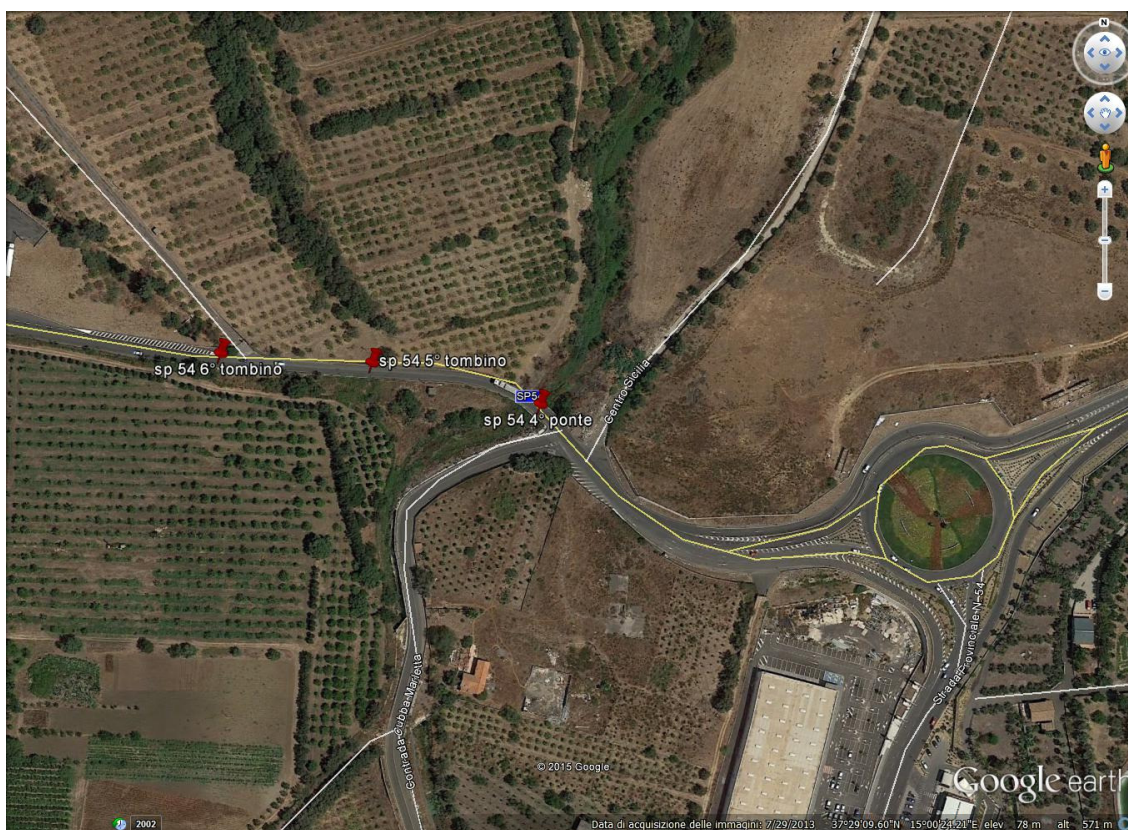
OGGETTO: sp 54 4° ponte

- ARMATURE SCOPERTE travi di bordo e solette**

- OPERE DI PROTEZIONE**
 - inadeguate**

- ROSSO**

- PROTEZIONE E RIPRISTINO ARMATURE ESISTENTI E RIPRISTINO COPRI FERRO**
- REALIZZAZIONE BARRIERE DI PROTEZIONE**

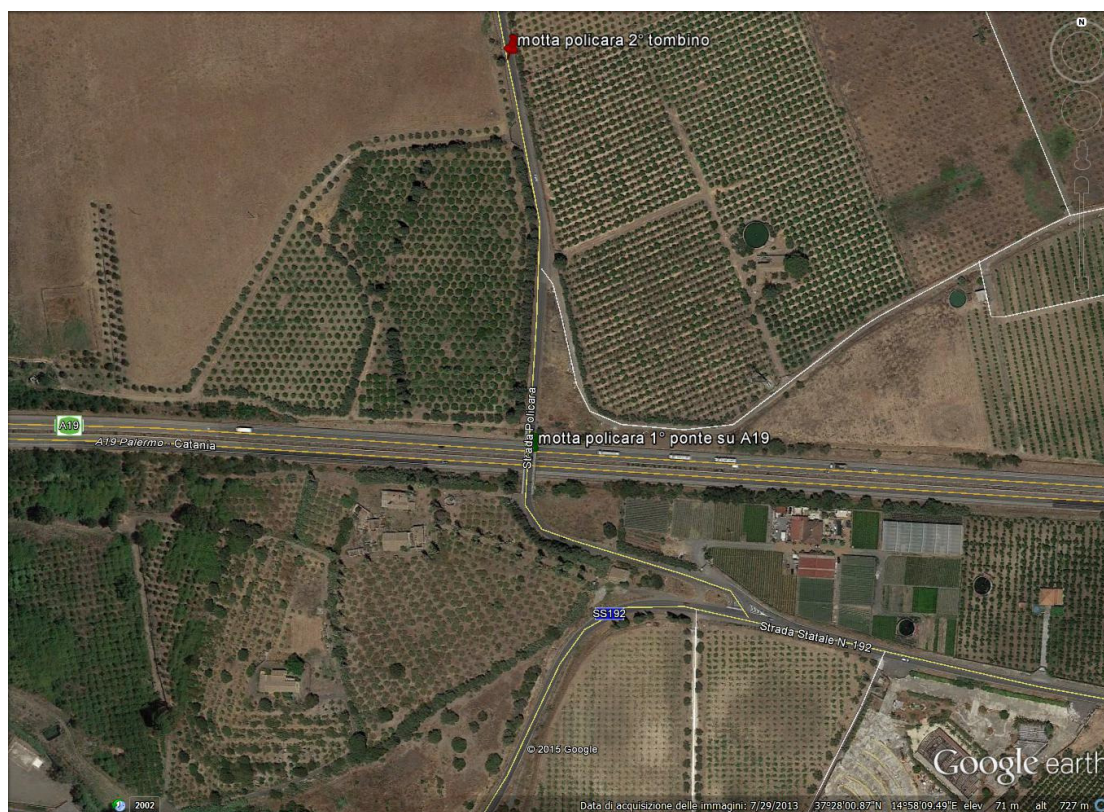
OGGETTO: motta policara 1° ponte su A19

- GIUNTI

- VERDE

- RIPRISTINO GIUNTI

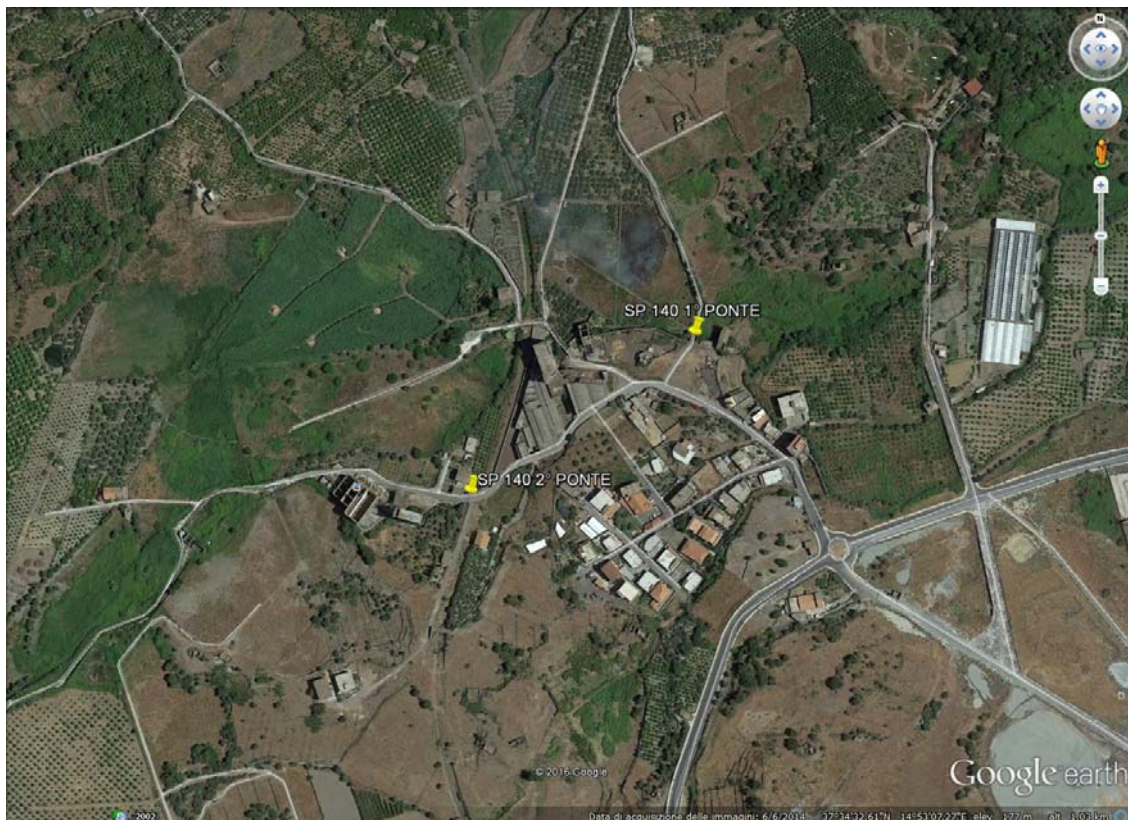
OGGETTO: SP 140 2° PONTE

- **ARMATURE SCOPERTE**

- **GIALLO**

- **PROTEZIONE E RIPRISTINO ARMATURE ESISTENTI E RIPRISTINO COPRIFERRO**

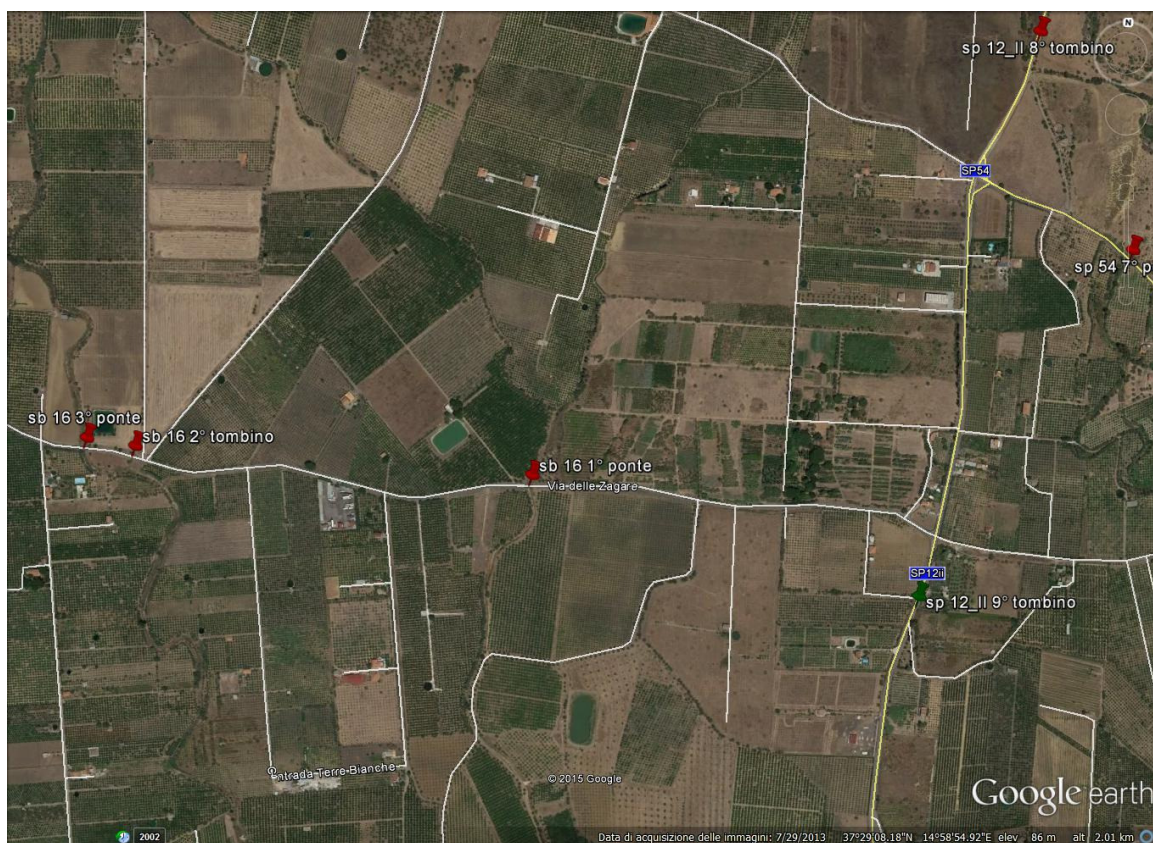
OGGETTO: sb 16 1° ponte a mt. 800 dall' incrocio con la Sp. 12/II

- ARMATURE SCOPERTE travi bordo

- OPERE DI PROTEZIONE
 - inesistenti
 - OSTRUITO

- ROSSO

- PROTEZIONE E RIPRISTINO ARMATURE ESISTENTI E RIPRISTINO COPRI FERRO
- REALIZZAZIONE BARRIERE DI PROTEZIONE
- PULITURA

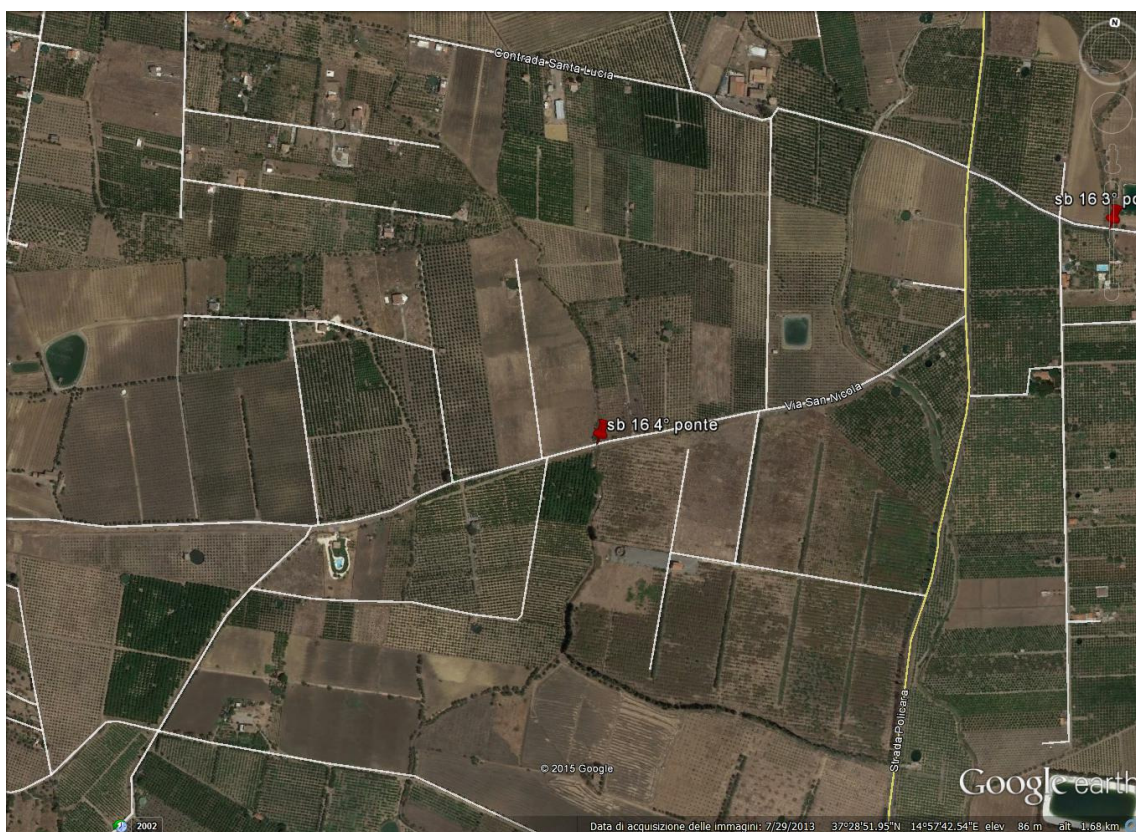
OGGETTO: sb 16 4° ponte

- ARMATURE SCOPERTE travi bordo**

- OPERE DI PROTEZIONE**
 - inesistenti**

- ROSSO**

- PROTEZIONE E RIPRISTINO ARMATURE ESISTENTI E RIPRISTINO COPRI FERRO**
- REALIZZAZIONE BARRIERE DI PROTEZIONE**

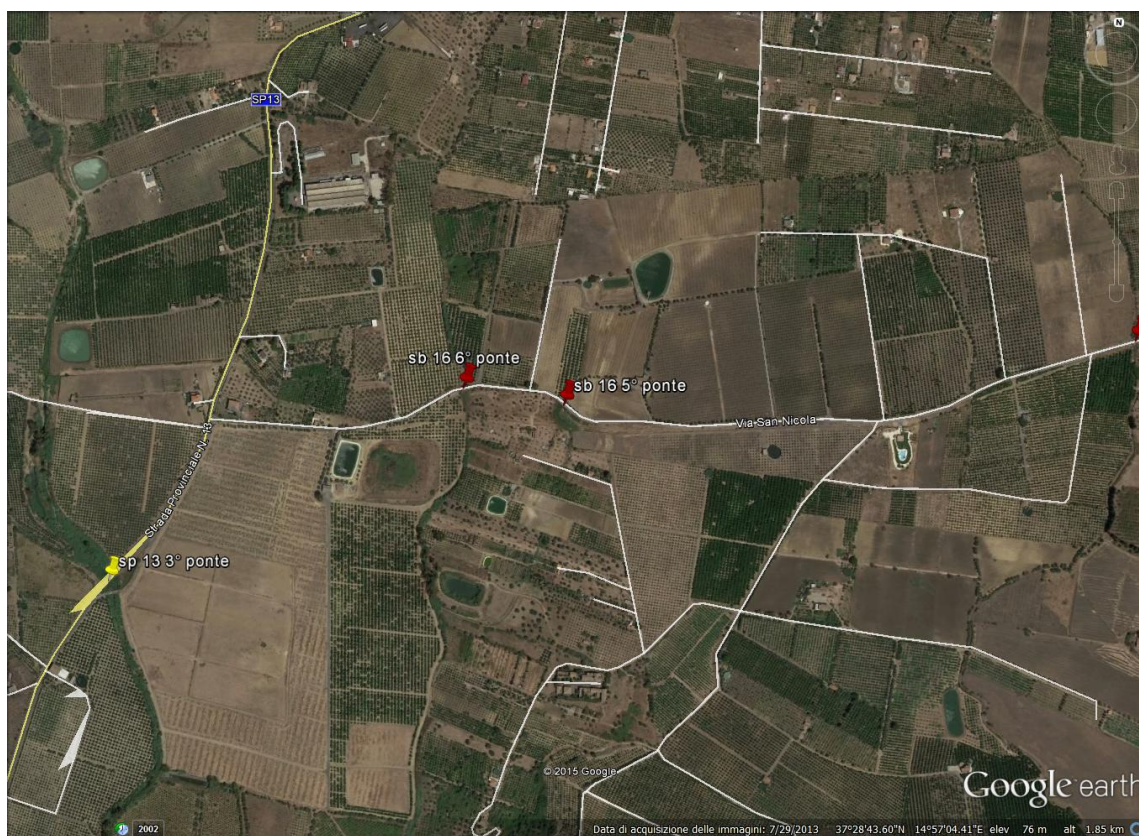
OGGETTO: sb 16 5° ponte

- OPERE DI PROTEZIONE
 - inadeguate

- ROSSO

- REALIZZAZIONE BARRIERE DI PROTEZIONE

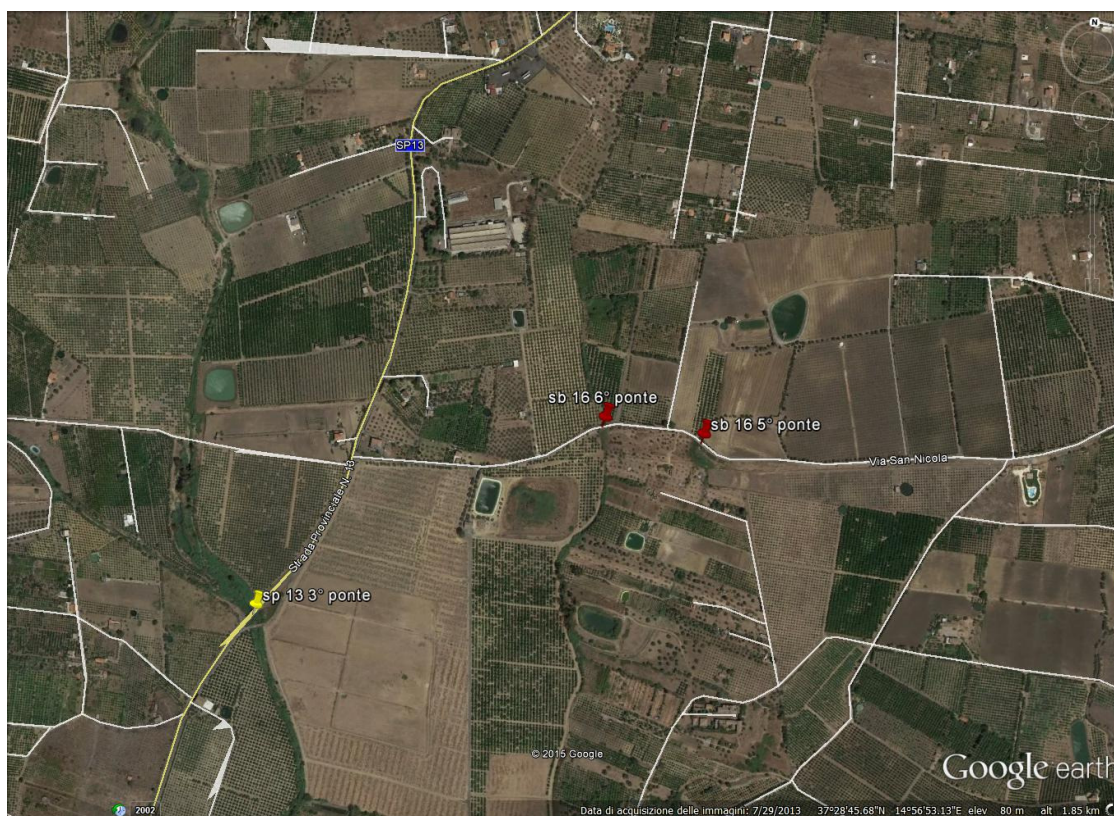
OGGETTO: sb 16 6° ponte

- OPERE DI PROTEZIONE
 - inesistenti
 - OSTRUITO

- ROSSO

- REALIZZAZIONE BARRIERE DI PROTEZIONE
- PULITURA
