Aggiornamento del Piano Stralcio di Bacino  
per l'Assetto Idrogeologico (P.A.I.)  
(Art.67 D.Lgs. 3 Aprile 2006, n. 152 e ss.mm.ii.)

Bacino Idrografico del Fiume  
Belice (057)

## **GEOMORFOLOGIA**

## COMUNE DI SALAPARUTA

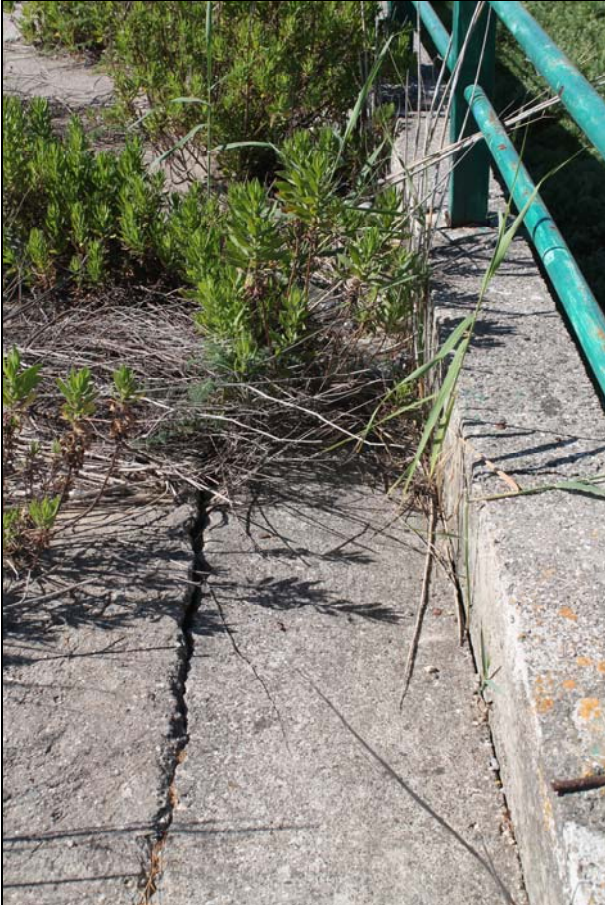
Foto n.1

In questa occasione si è potuto constatare che nella zona nord del centro abitato è presente un dissesto che ha interessato il muro di sostegno della via Mazzini. Pertanto, viene inserito un nuovo dissesto di deformazione superficiale lenta, identificato con il codice 057-9SA-065, al quale è associato un livello

di pericolosità moderato (P1) e di rischio medio (R2) in corrispondenza della viabilità urbana (foto n. 1 e foto n. 2).

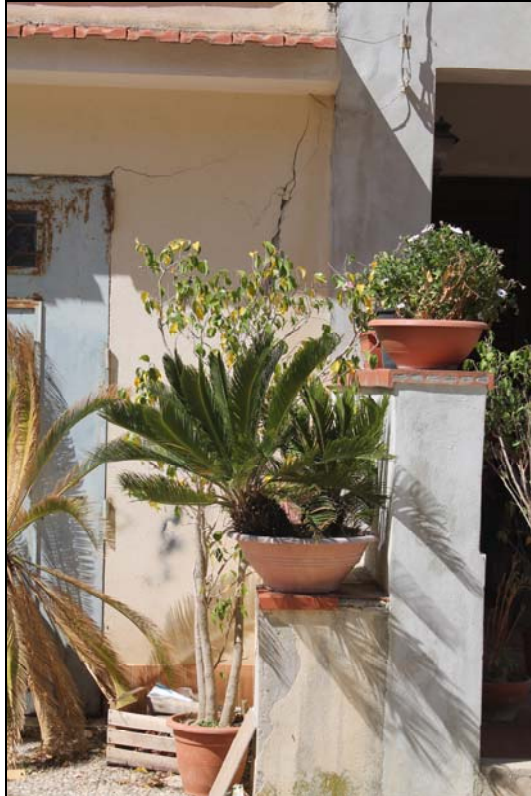
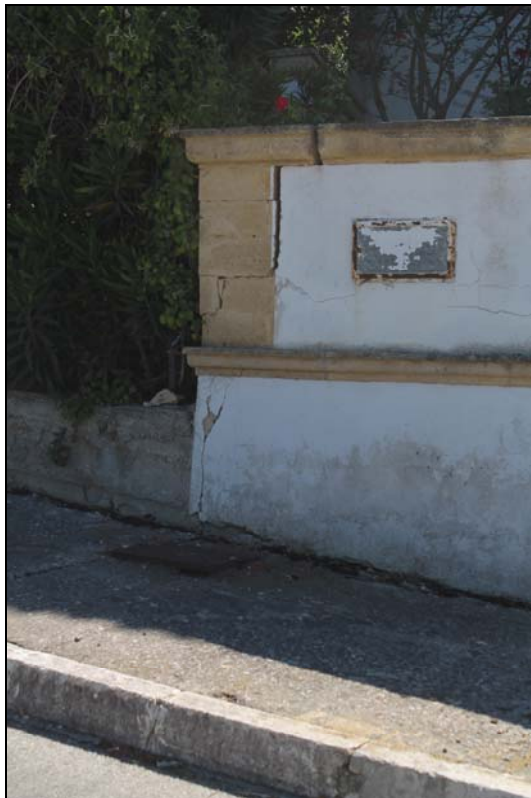
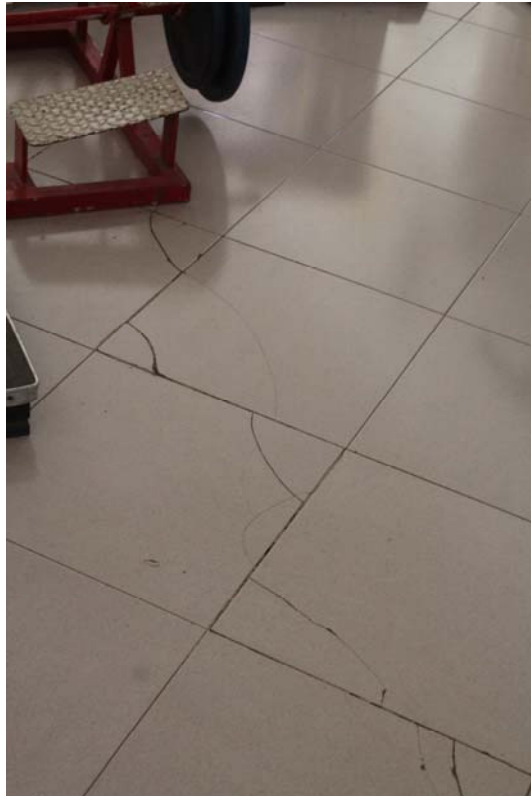
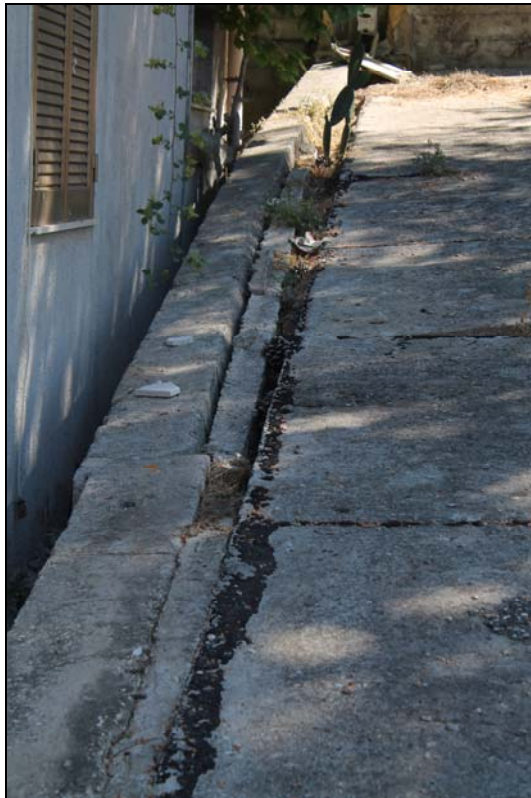
Nella zona nordovest, nelle aree in cui alcuni edifici e la viabilità urbana presentano lesioni e cedimenti (vedi foto n. 3, n. 4, n. 5 e n. 6), vengono inseriti due nuovi dissesti di deformazione superficiale lenta, identificati con i codici 057-9SA-066 e 057-9SA-067, entrambi caratterizzati da un livello di pericolosità medio (P2) e di rischio molto elevato (R4) in corrispondenza delle abitazioni del centro abitato e della viabilità urbana.
