Aggiornamento del Piano Stralcio di Bacino
per l'Assetto Idrogeologico (P.A.I.)
(Art. 67 del D.Lgs. 3 Aprile 2006, n. 152 e ss. mm. ii.)

GEOMORFOLOGIA

ISOLA DI PANTELLERIA (106)

RELAZIONE

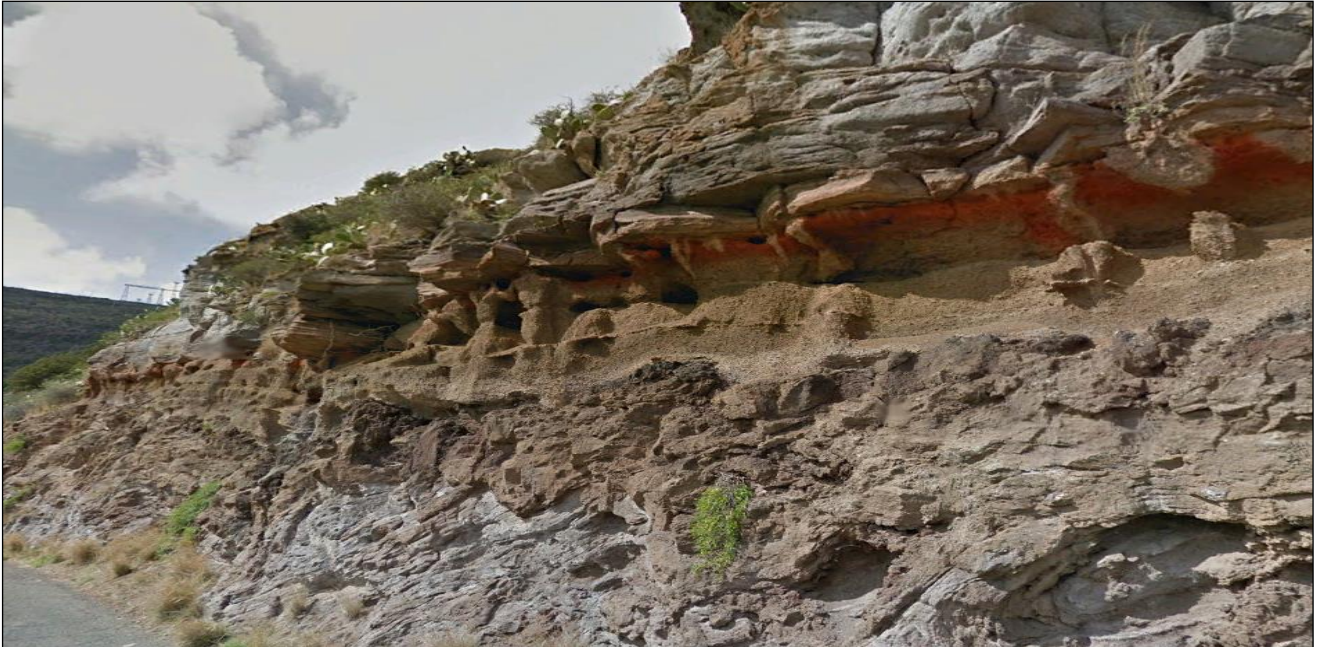
Bagno dell'acqua (Lago di Venere) - dissesto 106-9PN-002

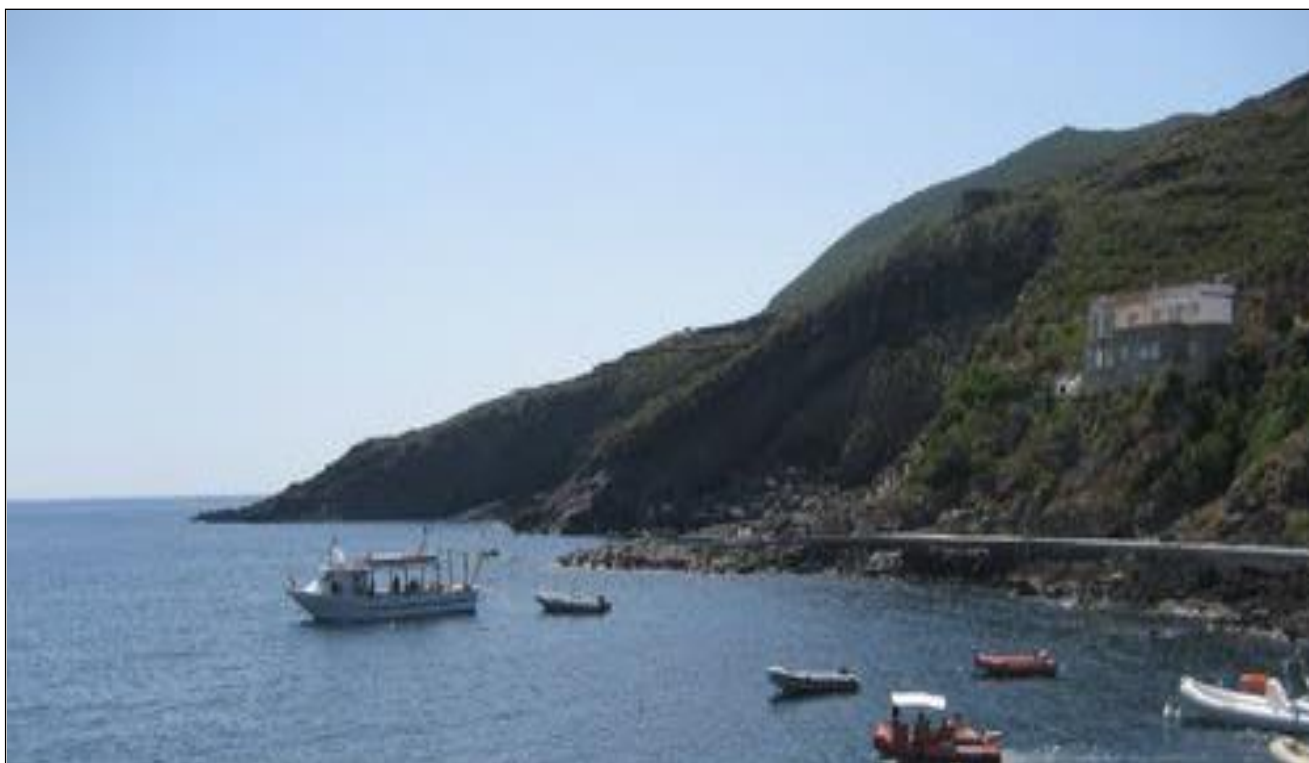
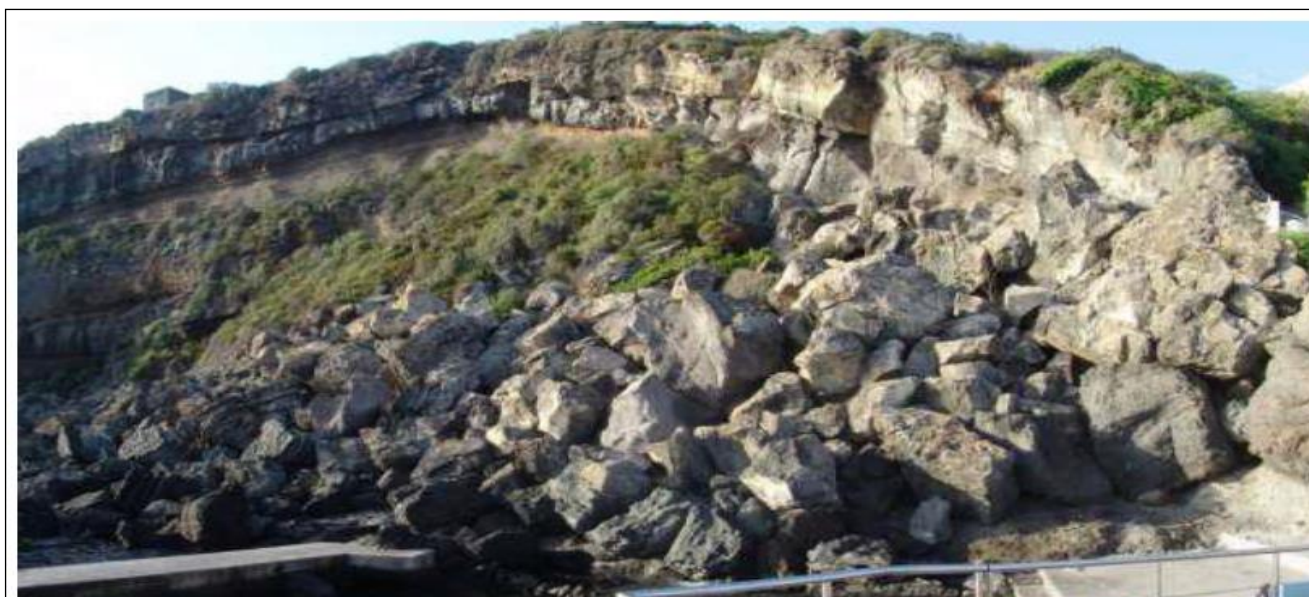
Cala del Gadir - dissesto 106-9PN-006

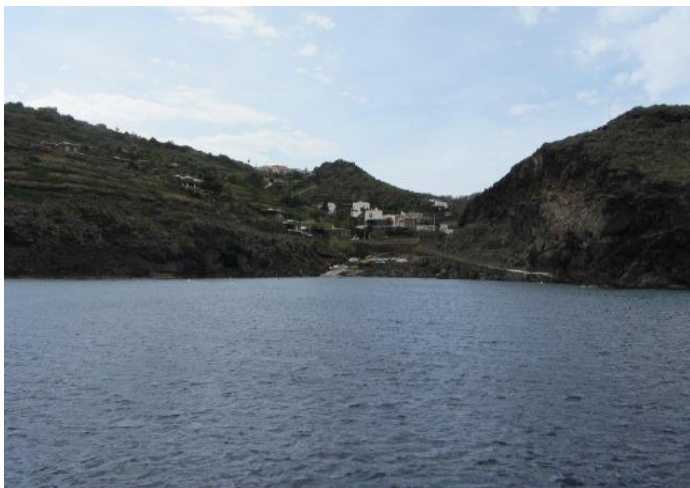
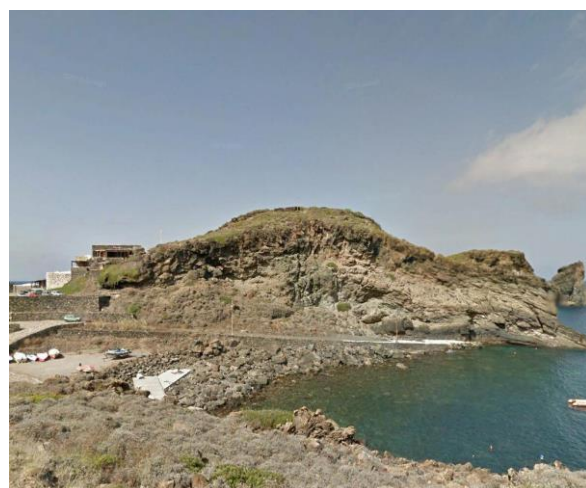
Il dissesto di crollo **106-9PN-010*** **Cala di Levante** resta invariato, rispetto al P.A.I. vigente, e non subisce modifiche sostanziali nella pericolosità. Risulta però determinato il rischio elevato (R3) derivante da un'area del Parco nazionale dell'isola di Pantelleria E2 e confermato quello derivante da strada secondaria E2 a rischio elevato R3.

Cala di Levante - dissesti 106-9PN-010 e 106-9PN-209

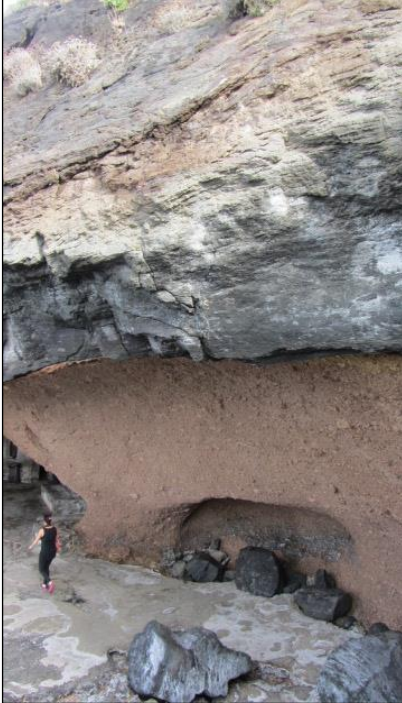
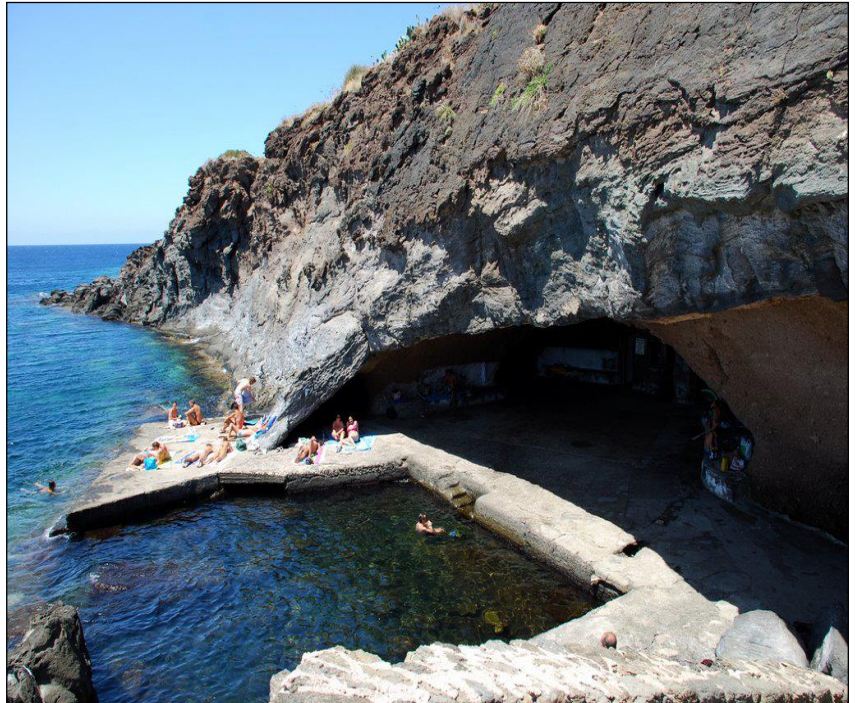
Cala di Sataria - dissesto 106-9PN-012

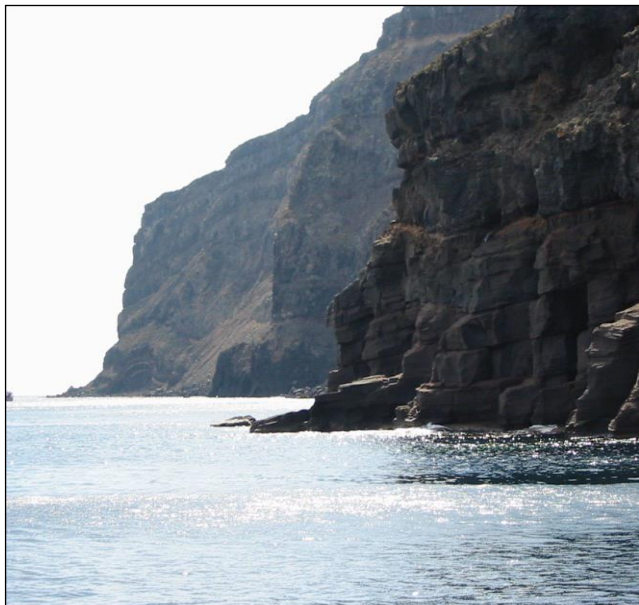
Le Calette - dissesto 106-9PN- 014

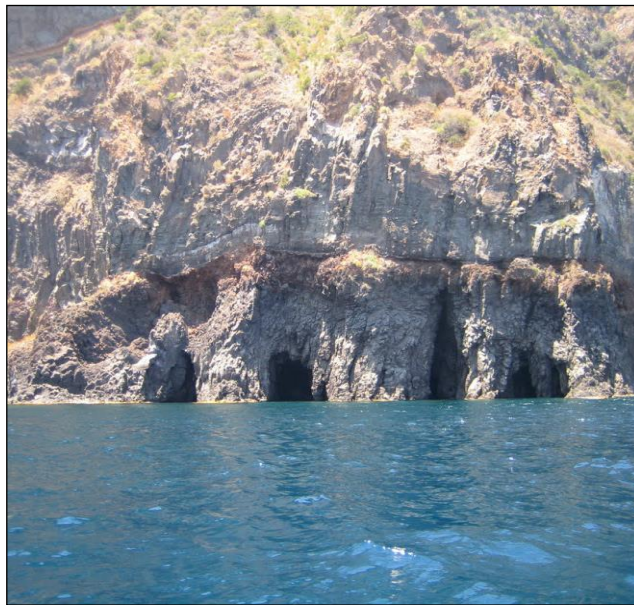
Le vulcaniti fessurate del dissesto 106-9PN- 014

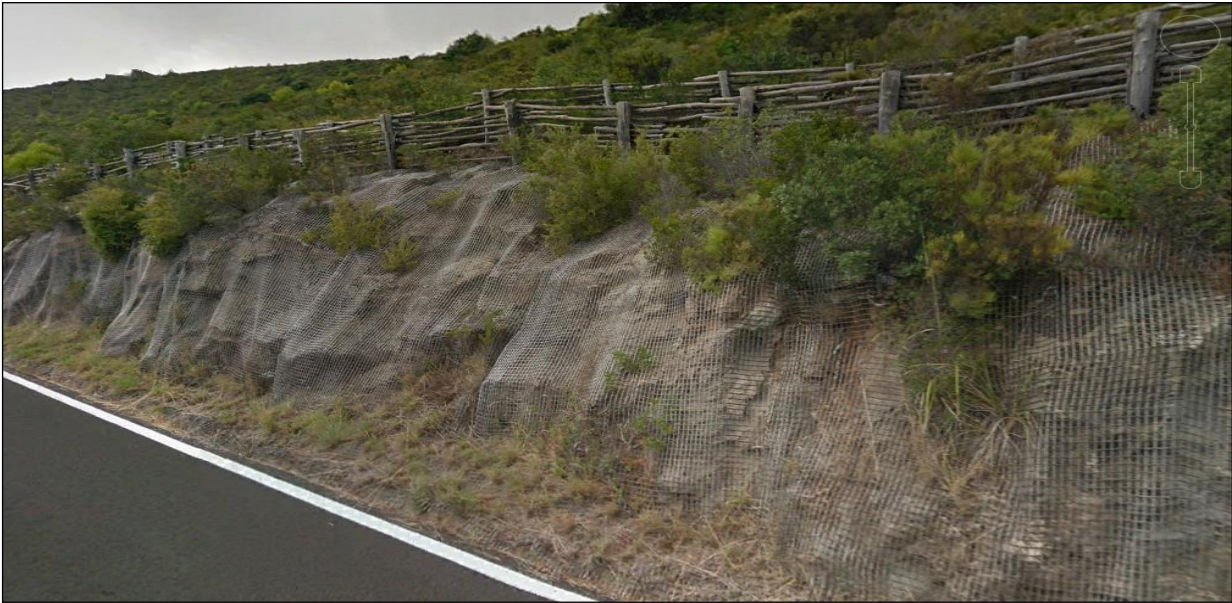
Versante prospiciente la strada perimetrale ante ↗ e post incendio - dissesto 106-9PN-019 ↘

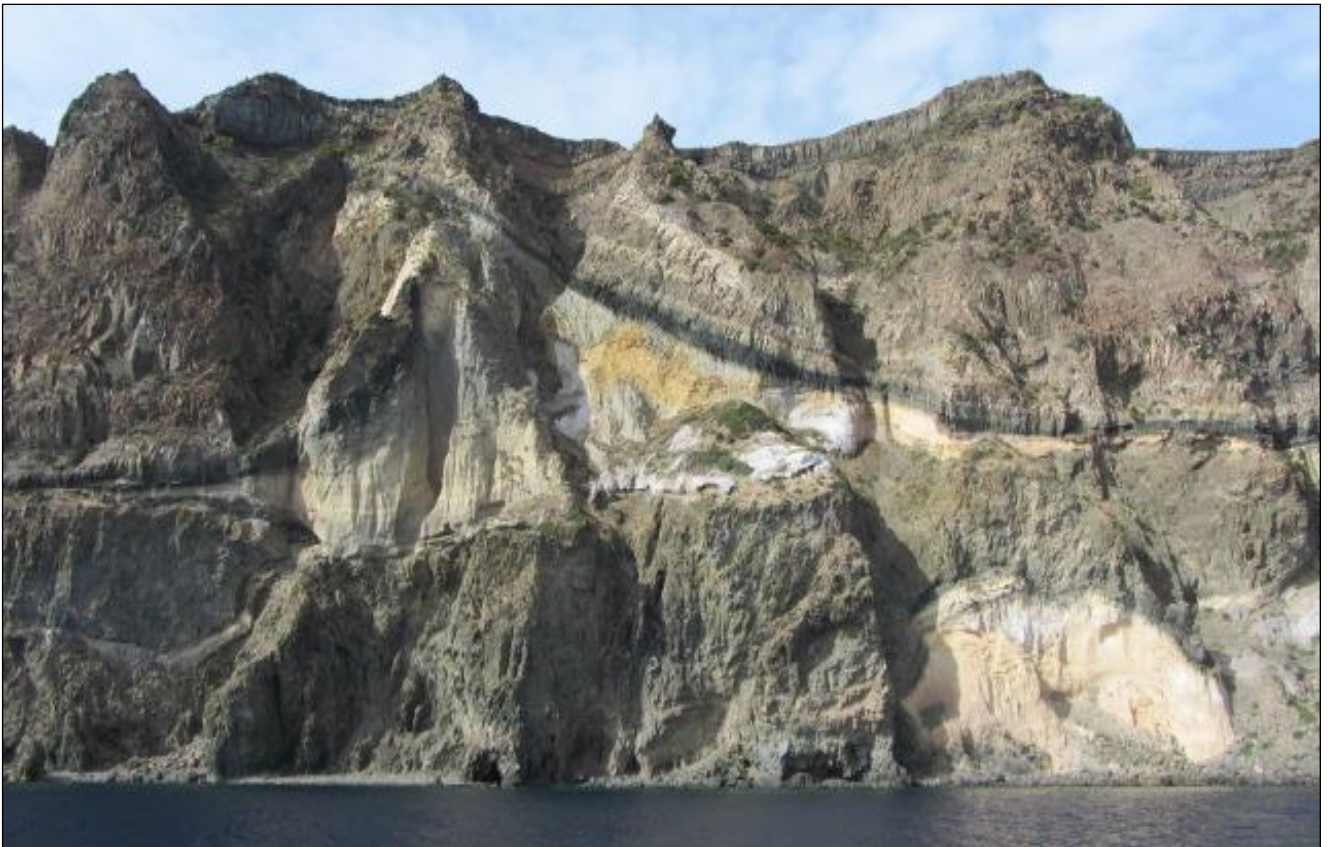
Il dissesto di crollo **106-9PN-021* di P. La Cappella - Cala di Licata** che si estende lungo la costa meridionale dell'isola per circa 4 Km è stato modificato ed ingloba i dissesti 106-9PN-022*, 106-9PN-023* e 106-9PN-024*. L'esteso areale in crollo interessa le vulcaniti variegata, stratificate e scomposte che interessano un versante, che raggiunge circa 250 metri di dislivello sul mare e si presenta molto frastagliato e sub verticale. La pericolosità molto elevata P4 coinvolge, come elemento E2, parte del Parco nazionale dell'isola di Pantelleria a rischio elevato R3 ed un piccolo segmento di viabilità secondaria E2 a rischio elevato R3.

Salto della vecchia - dissesto 106-9PN- 021

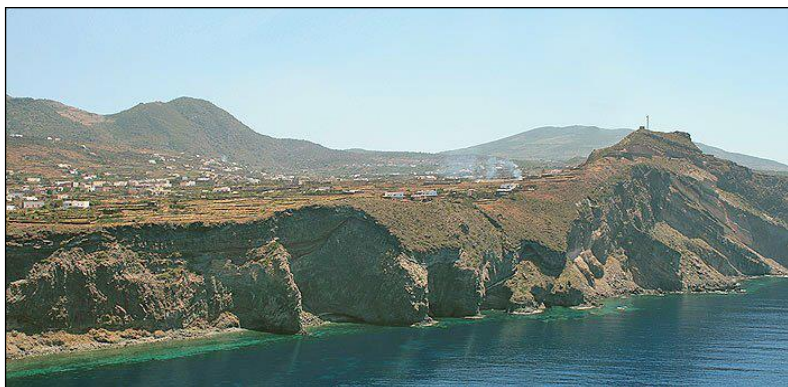
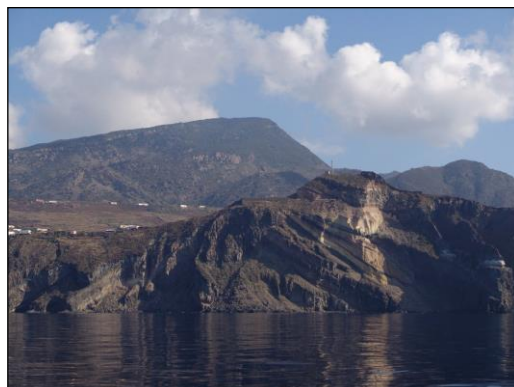
La costa tra Cala delle capre e Cala delle Pietre nere - dissesto 106-9PN- 025

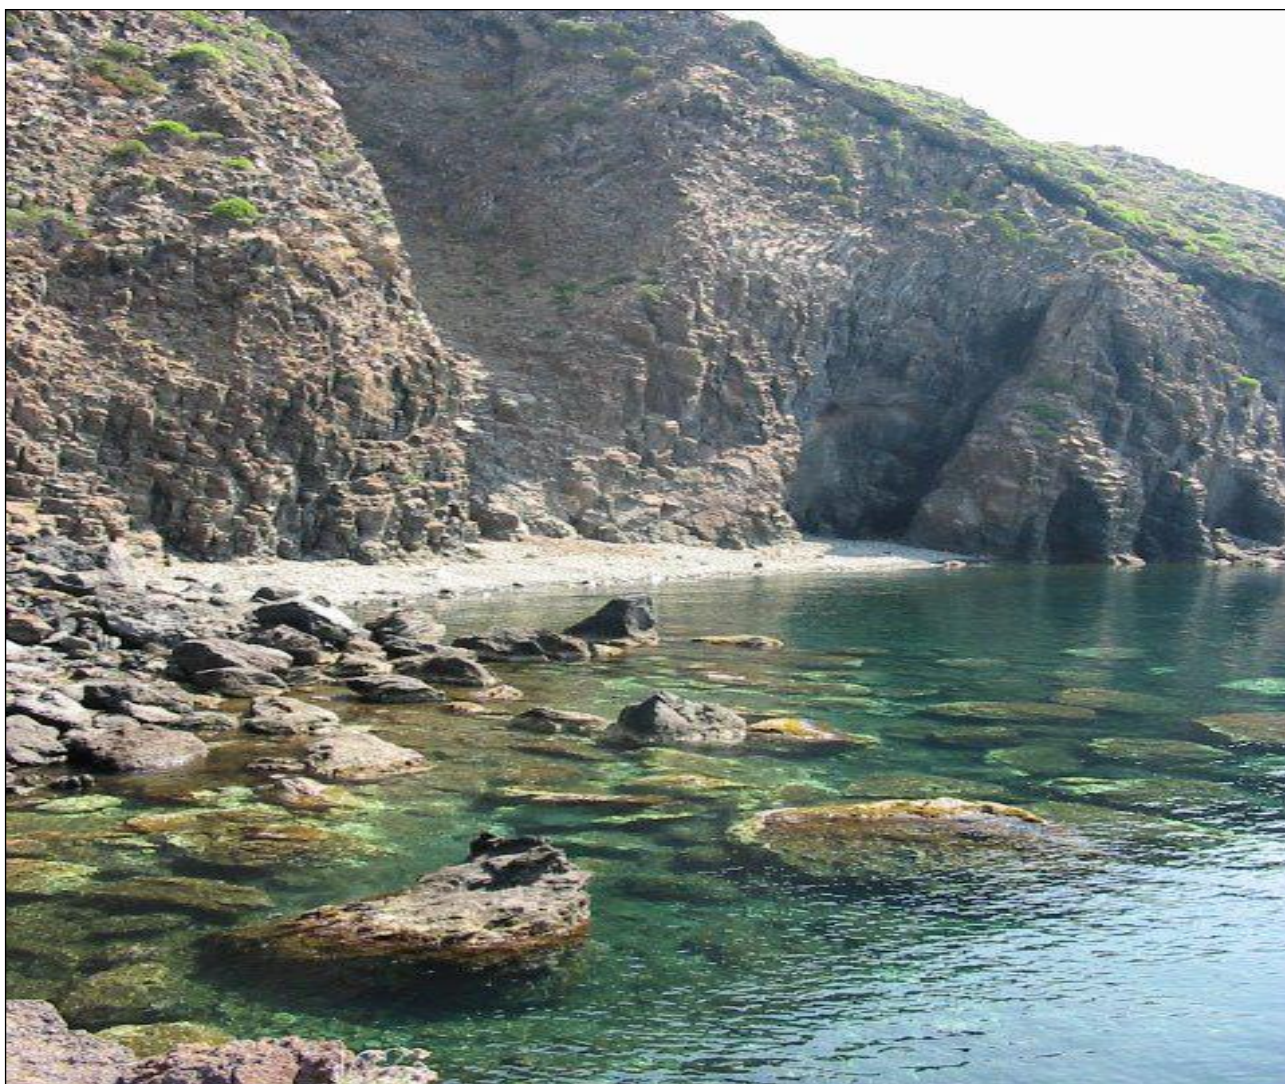
Particolare della costa tra Cala delle capre e Cala delle Pietre nere - dissesto 106-9PN-025

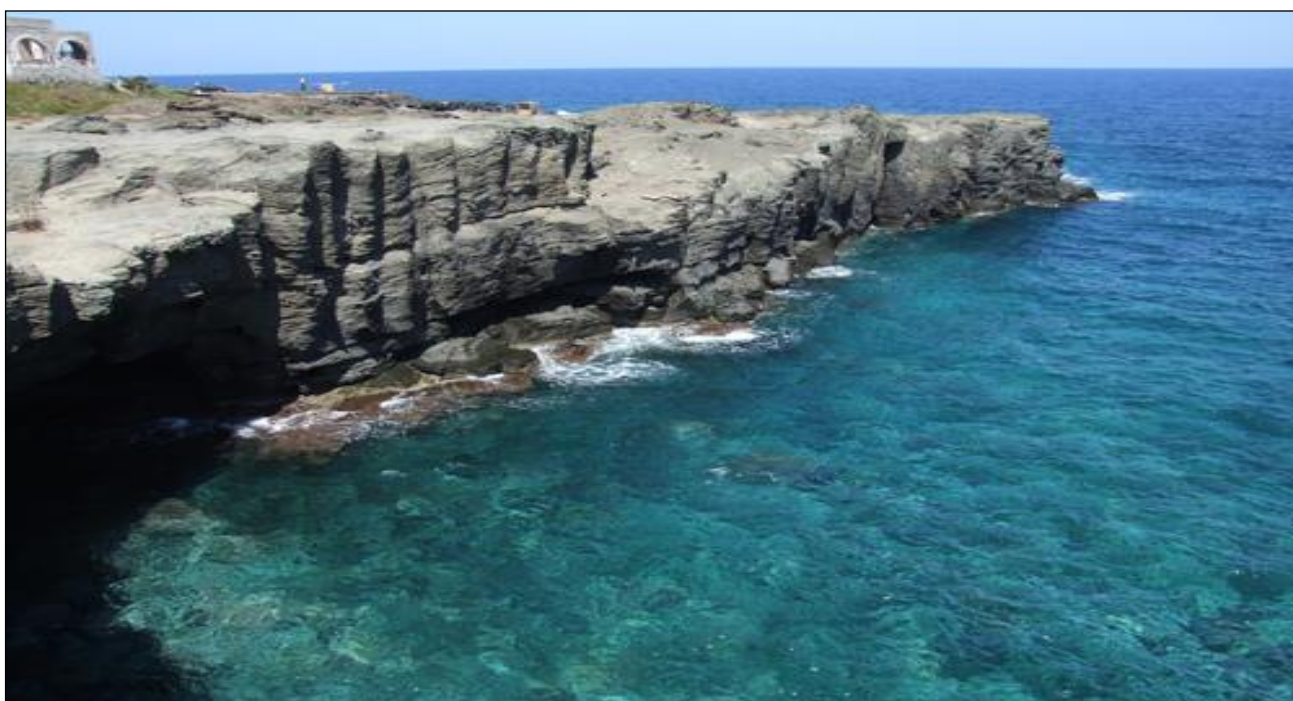
Il dissesto di crollo **106-9PN-030** di **Punta del Bue marino – Punta della Guardia**, lungo circa 1,5 Km, interessa un tratto della costa settentrionale dell'isola, mentre il dissesto 106-9PN-031 sottende un breve tratto immediatamente a ridosso del dissesto precedente. La pericolosità di entrambi i dissesti molto elevata P4 coinvolge come elementi a rischio parti di nucleo abitato E3 e di centro abitato E4 entrambi a rischio molto elevato R4.

Costa del Bue marino - dissesti 106-9PN-030 e 106-9PN-031

Il dissesto di crollo **106-9PN-031** con pericolosità molto elevata P4 sottende un segmento di viabilità secondaria E2 a rischio elevato R3 e una porzione del centro abitato E4 a rischio molto elevato R4.

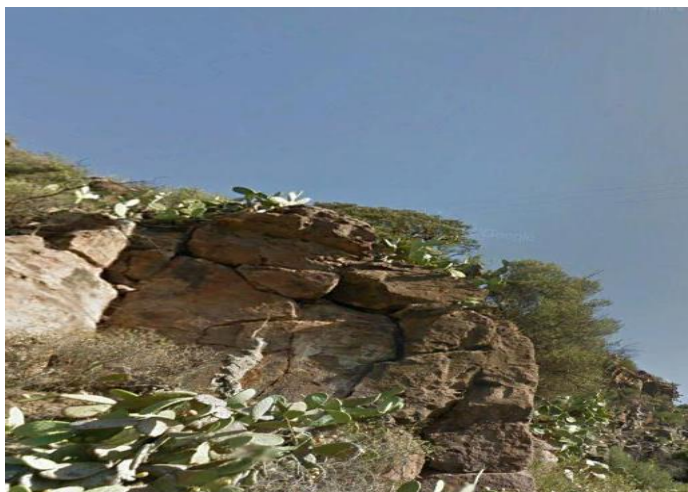
Il dissesto di crollo individuato con la sigla **106-9PN-040** di **C.da Lago**, ubicato ad est del lago di Venere, con la sua pericolosità molto elevata P4 interessa elementi a rischio E1(case sparse) ed E2 (viabilità secondaria e un'area del Parco nazionale dell'isola di Pantelleria) da cui ne deriva un rischio elevato R3.

Dissesto in c.da Lago -106-9PN-040

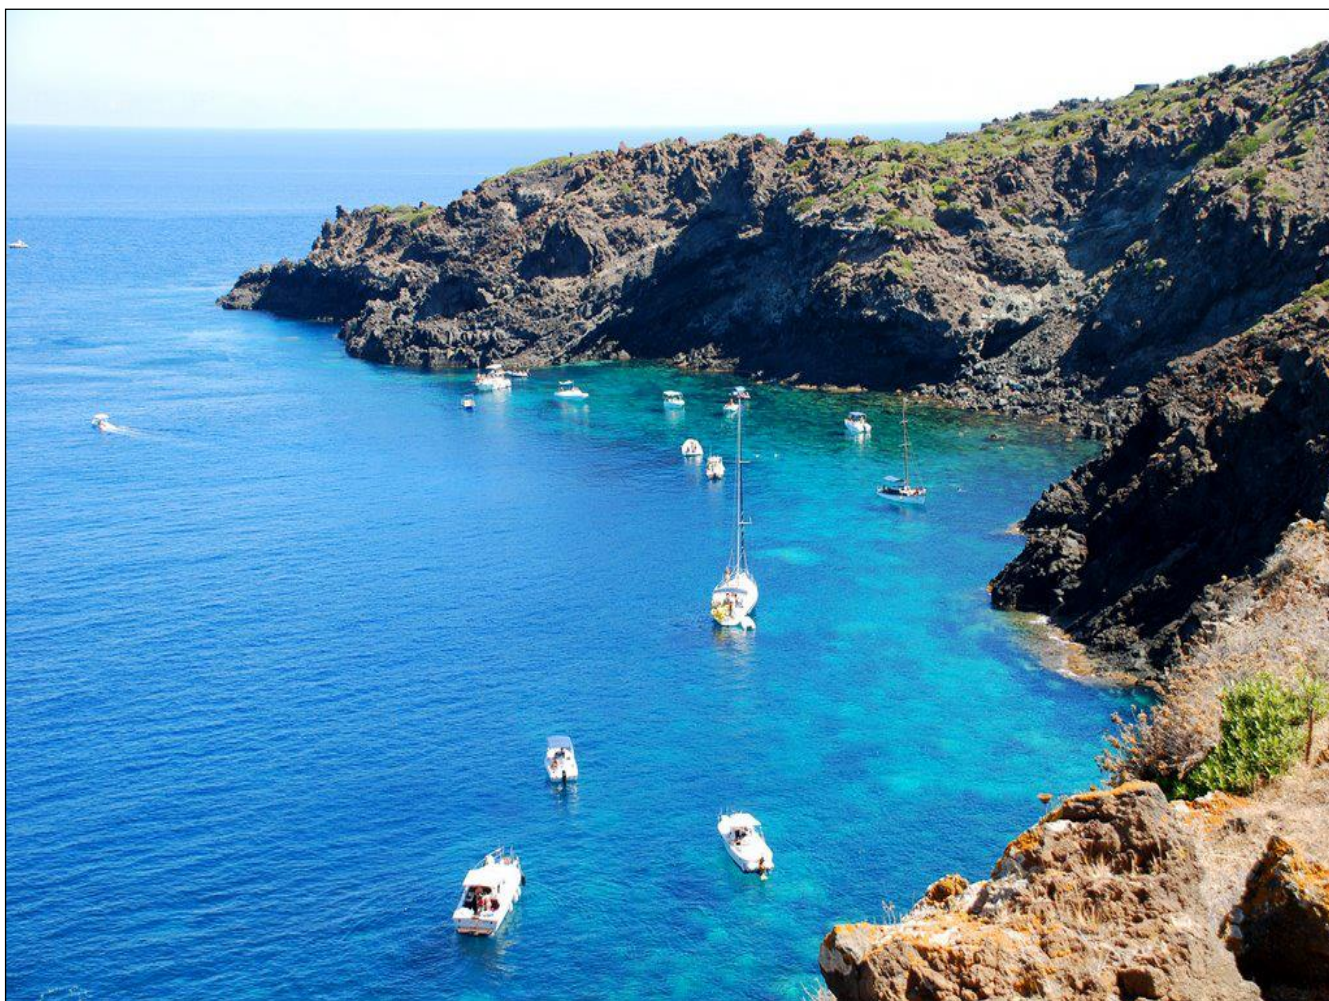
Il dissesto di crollo **106-9PN-049** di **Cala dei cinque denti** coinvolge circa 1500 metri della costa orientale, intensamente frequentata da diportisti, coinvolgendo con la sua pericolosità molto elevata P4 un tratto di viabilità secondaria E2 e un'area del Parco nazionale dell'isola di Pantelleria E2 determina un rischio elevato R3.

Il dissesto di crollo 106-9PN- 049 di Cala dei cinque denti

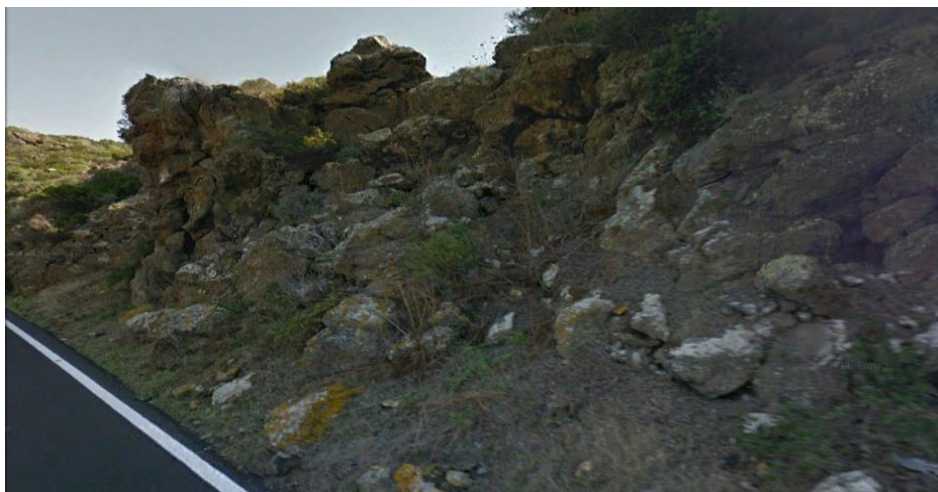
Il dissesto di crollo **106-9PN-050** di **C.da Khaggiar** con pericolosità molto elevata P4 interessa la strada perimetrale dell'isola (viabilità primaria E3) da cui deriva un rischio molto elevato R4 e area del Parco nazionale dell'isola di Pantelleria E2 da cui deriva un rischio elevato R3.

Il dissesto di crollo 106-9PN- 050 di C.da Khaggiar

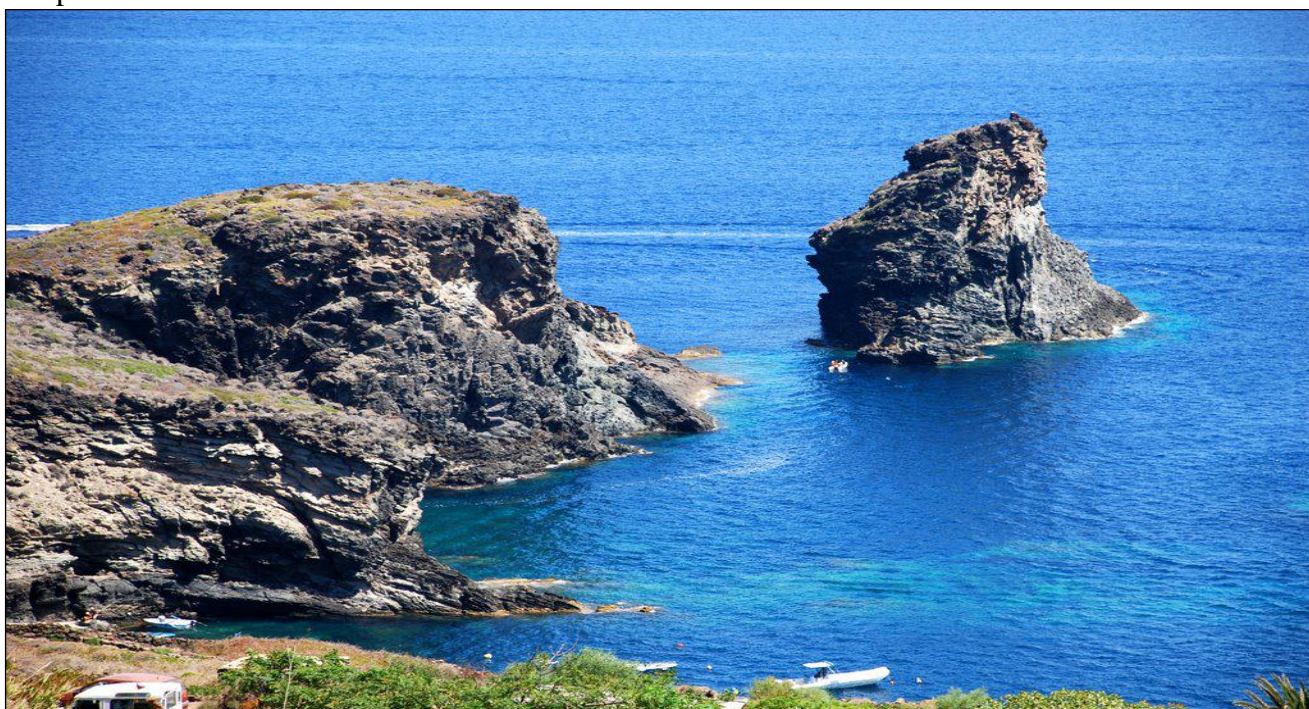
Il dissesto 106-9PN-073 di Punta Tracino con il faraglione e panoramica con il dissesto 106-9PN-010 di Cala di levante

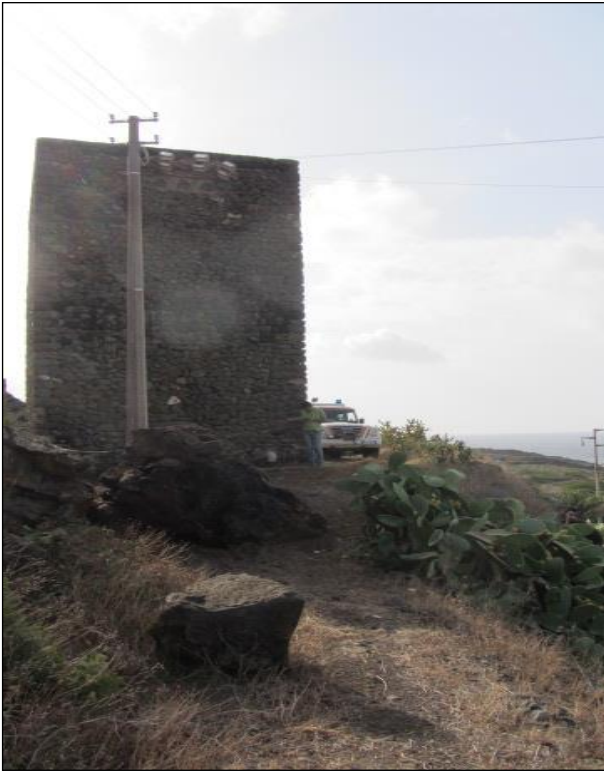
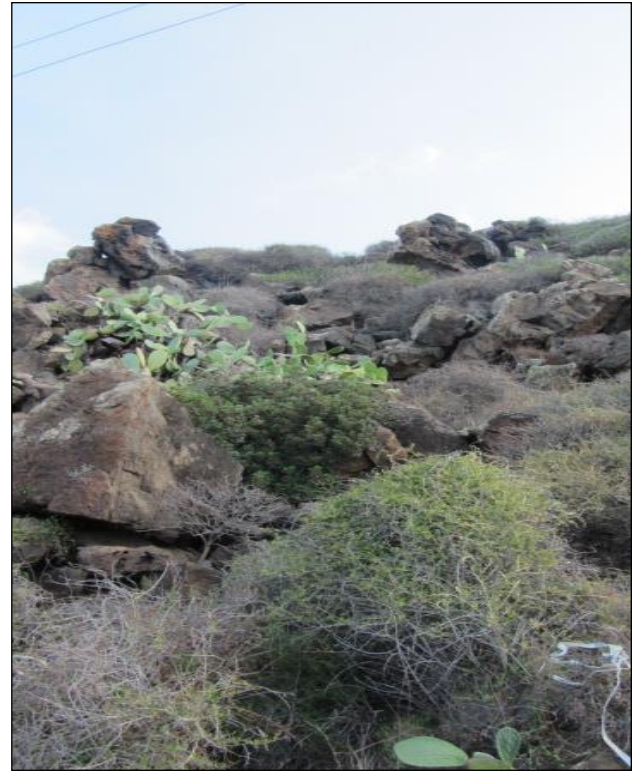
Il dissesto di crollo 106-9PN-130 di C.da Salerno

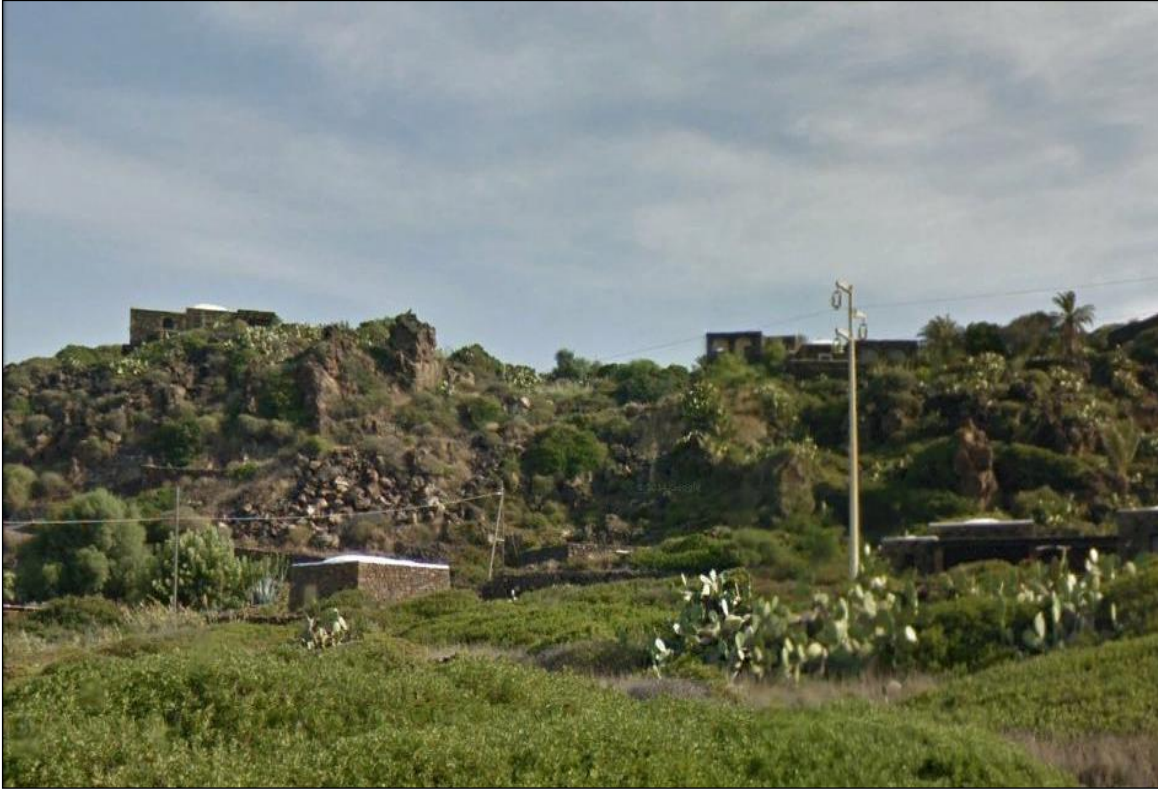
Il dissesto di crollo 106-9PN-135 di C.da Suachi - case Brignone

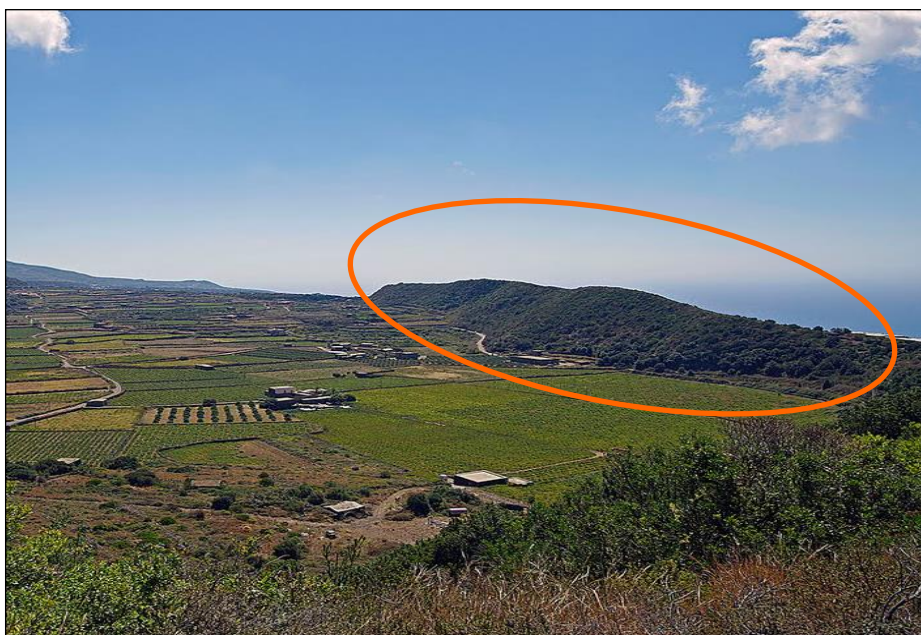
Il dissesto di crollo **106-9PN-180**, a pericolosità molto elevata P4, che interessa tutta la **Costa Monastero** (bordo di antica caldera) che contorna e delimita ad ovest la piana omonima, si estende per circa 2 chilometri. Questo dissesto coinvolge diversi elementi a rischio tra cui parte di un addensamento di case abitate individuate dall'ISTAT come centro abitato E4 con rischio molto elevato R4, case sparse E1, viabilità secondaria E2 e un'area del Parco nazionale dell'isola di Pantelleria E2 con derivante rischio elevato R3.

Il dissesto di crollo 106-9PN-180 di Costa Monastero sovrastante la piana omonima visto da nord

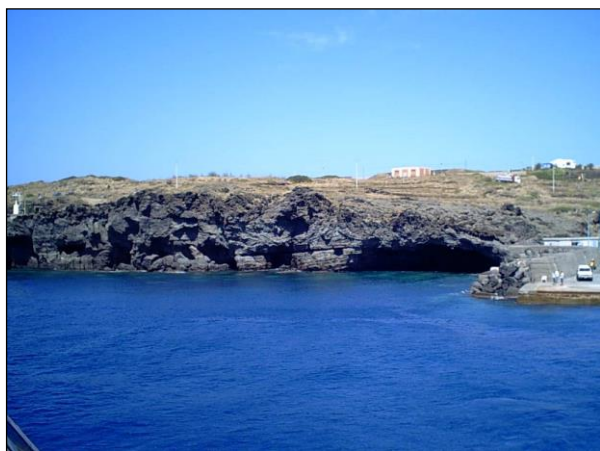
Il dissesto 106-9PN-189 Grotte/Faro di Scauri

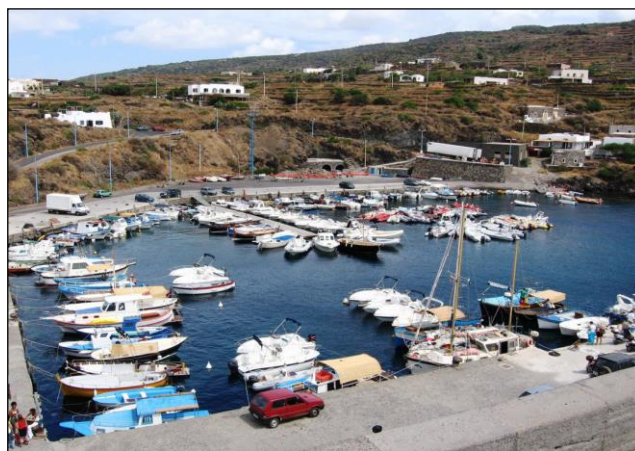
Il dissesto 106-9PN-190 strada di accesso al porto

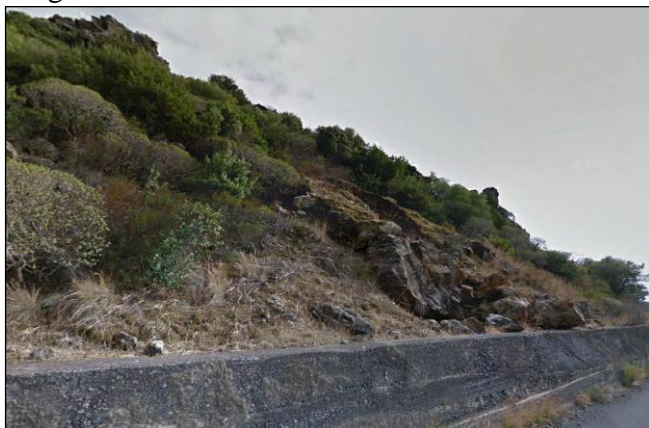
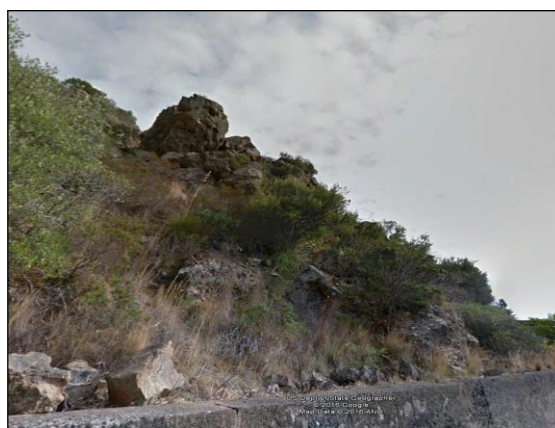
Propaggini del dissesto 106-9PN-203 lungo la strada tra le frazioni Pucci e Kahassa (c.da Rakhale)

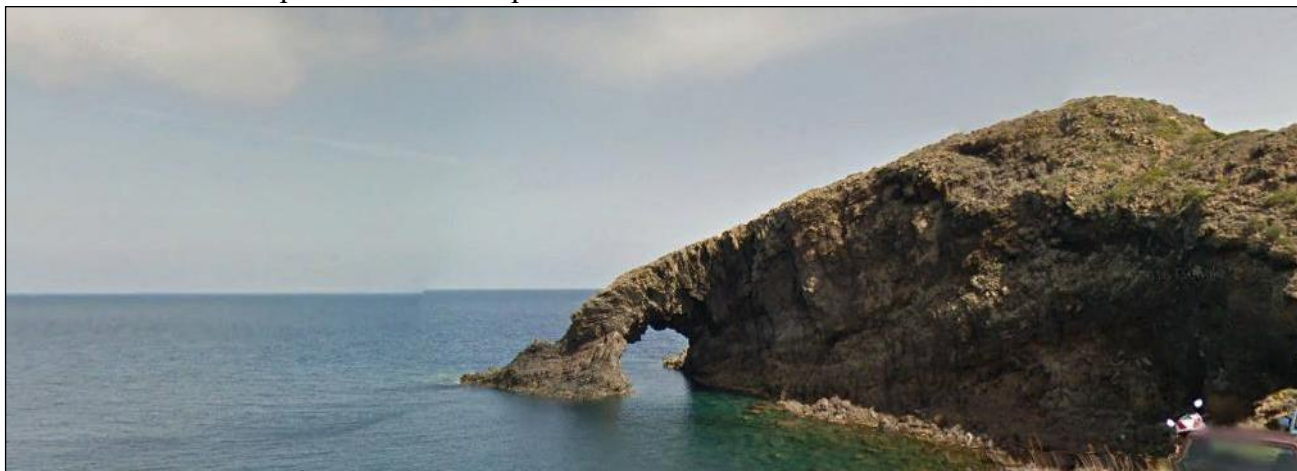
Dissesto 106-9PN-213 dell'Arco dell'elefante

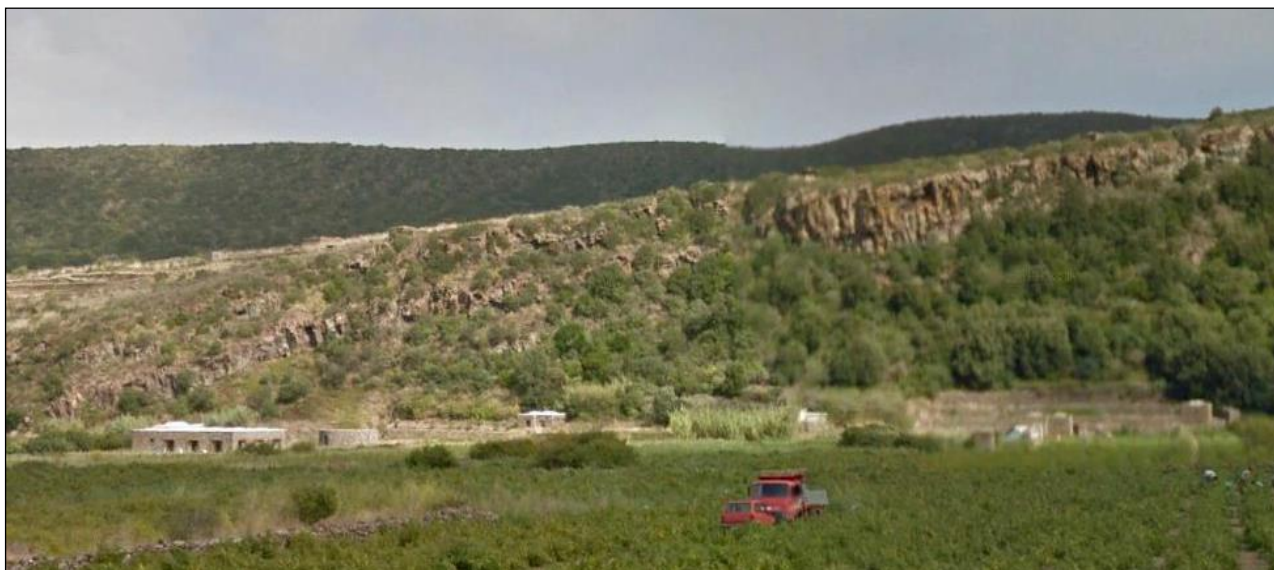
Il dissesto di crollo **106-9PN-217 di Serra di Ghirlanda**, a pericolosità molto elevata P4, esteso da nord a sud per circa 1700 metri, coinvolge case isolate E1, viabilità secondaria E2 e un'area del Parco nazionale dell'isola di Pantelleria E2 a rischio elevato R3.

Il dissesto 106-9PN-217 di Serra di Ghirlanda

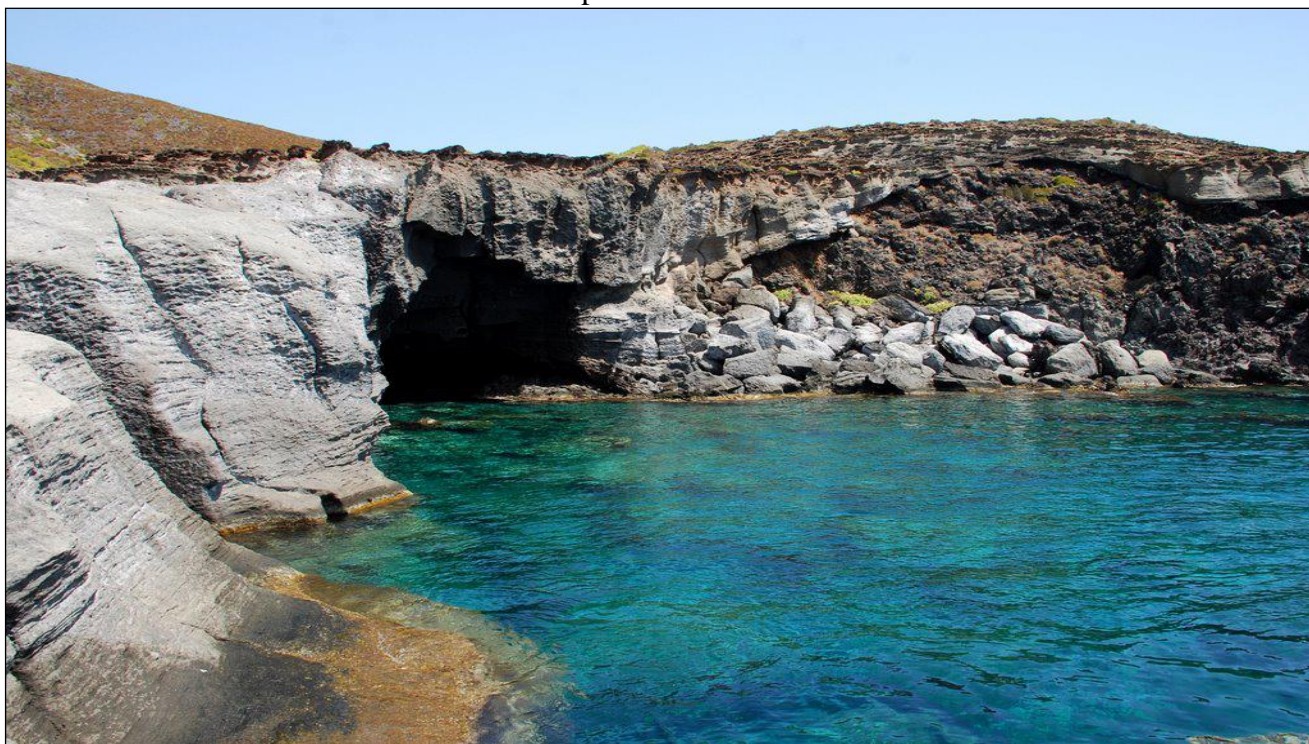
I dissesti di crollo **106-9PN-236 di C.da Le Gallinelle, 106-9PN-237 di Balata dei Turchi, 106-9PN-238 di Punta di Ferrari e 106-9PN-239 di Cala Carbone**, a pericolosità molto elevata P4, coinvolgono esclusivamente un'area del Parco nazionale dell'isola di Pantelleria E2 a elevato rischio R3 ed alcuni tratti di costa interessati da intensa attività diportistica.

Balata dei turchi dissesto 106-9PN-237

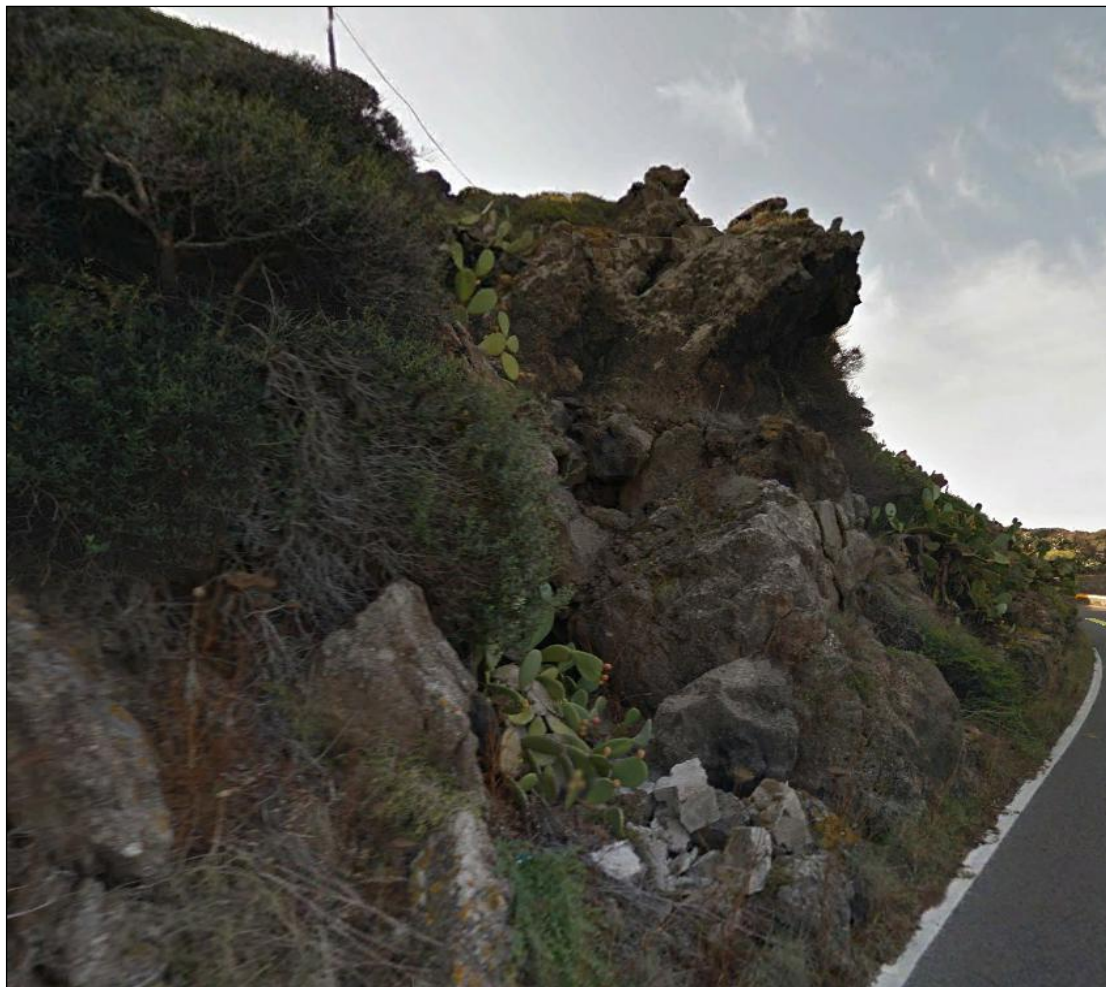
Il dissesto di crollo **106-9PN-267** di **Cala dell'Alca soprastrada** a pericolosità molto elevata P4, coinvolge un tratto di viabilità primaria E3 (strada perimetrale) con rischio elevato R4 e un'area del Parco nazionale dell'isola di Pantelleria E2 a rischio elevato R3.

Il dissesto 106-9PN-267 a monte della strada perimetrale
