Aggiornamento del Piano Stralcio di Bacino  
per l'Assetto Idrogeologico (P.A.I.)  
(Art. 67 del D.Lgs. 3 Aprile 2006, n. 152 e ss. mm. ii.)

### **Previsione di Aggiornamento**

### **GEOMORFOLOGIA**

**COMUNE DI: CASTRONOVO DI SICILIA**

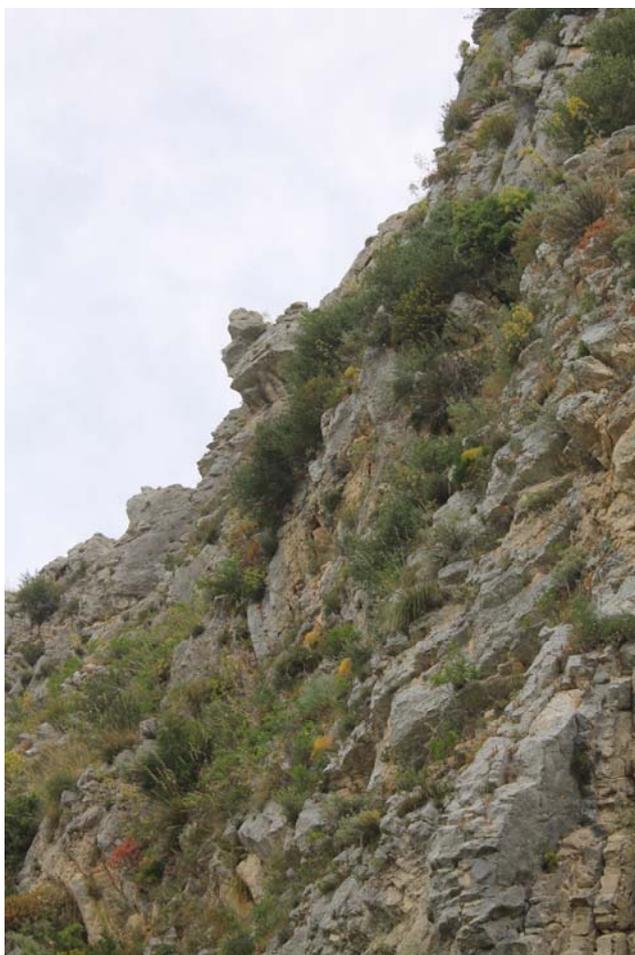
(Foto 1)

- Galleria Scaletta: in corrispondenza dei costoni rocciosi attraversati dalla galleria i fenomeni di crollo (foto 1) risultano già inseriti nel P.A.I. vigente. A questi è associato un livello di pericolosità molto elevato (P4) e di rischio molto elevato (R4). Nel presente aggiornamento a seguito dell'applicazione della metodologia del "cono d'ombra" (D.D.G. n. 1067/2014) che verrà spiegata nel prosieguo della presente relazione, sono stati ampliati gli areali di pericolosità nei quali risultano coinvolti ulteriori elementi a rischio.

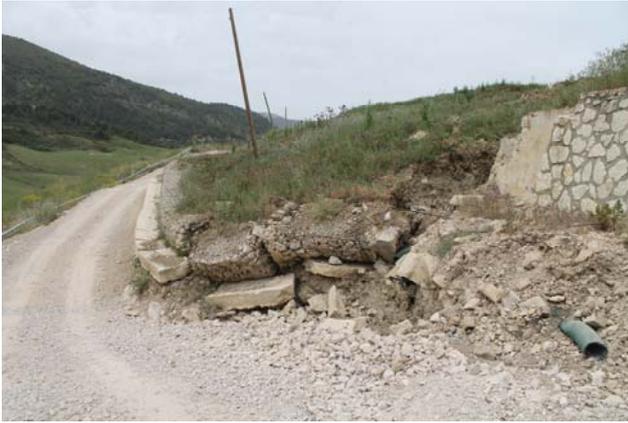
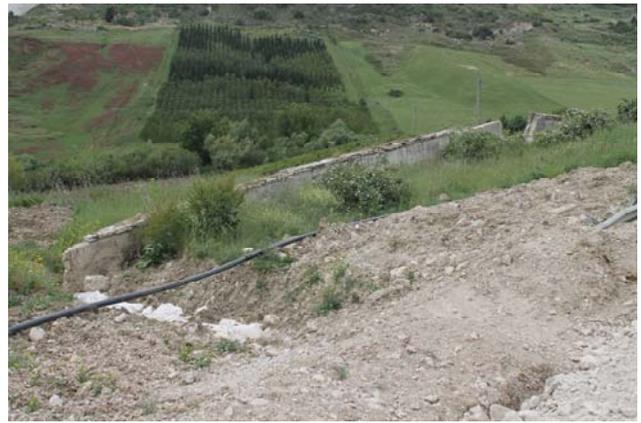
- Progressiva Km ca. 4+500: sul versante attraversato dal Km 4+500 della S.P. n. 48, nel P.A.I. vigente non risulta individuato alcun fenomeno di dissesto. Qui è stato constatato che il versante a monte della strada provinciale risulta interessato da un fenomeno di colamento lento (foto 2, 3), che ha interrotto la viabilità, inserito nel presente aggiornamento con il codice 063-6CS-062, caratterizzato da un livello di pericolosità medio (P2) e da rischio medio (R2).

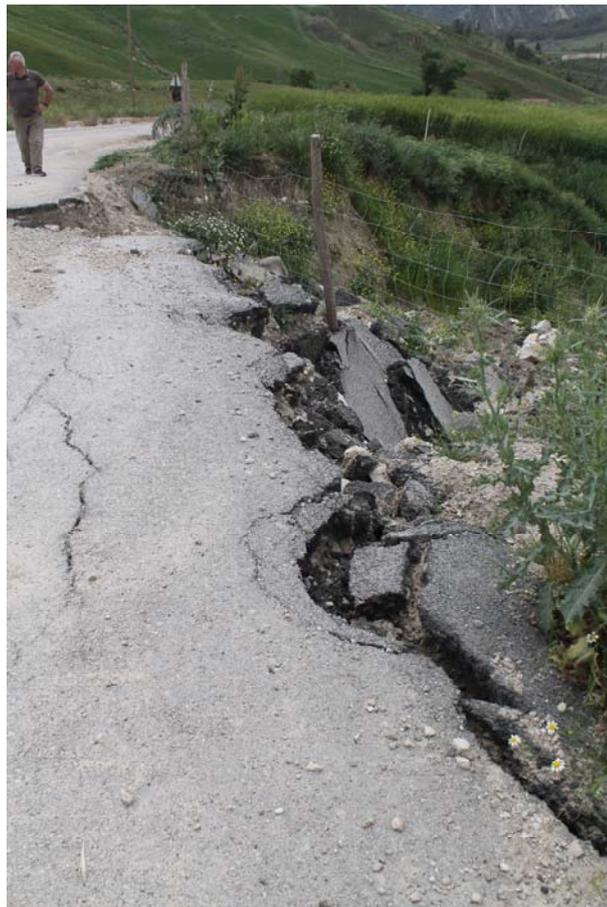
(Foto 4)

- Progressiva Km ca. 5+700: le problematiche segnalate in corrispondenza di questo tratto di viabilità sono dovute a fenomeni di erosione accelerata, non segnalati nel P.A.I. vigente, che dal meandro del Fiume Platani a valle della strada, si sono spinti fino a coinvolgere la sede stradale (foto 4). Pertanto, in questo aggiornamento è stato inserito il dissesto 063-6CS-063, caratterizzato da un livello di pericolosità medio (P2) e rischio medio (R2).

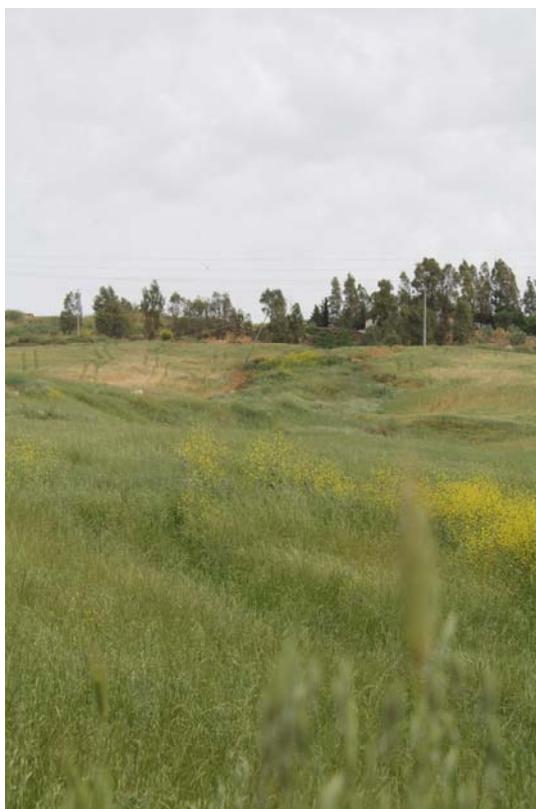
(Foto 5 )

Infine, viene inserito il nuovo dissesto 063-CS-066 dovuto a fenomeni di franosità diffusa (foto 5), che interessano il versante a monte della strada provinciale, caratterizzato da una pericolosità media (P2) e rischio medio (R2).

063-6CS-066	S.P. N°48 - C.da Baronaggio	620110	Area a franosità diffusa	Attivo	—	P2	—	E2 acquedotto	—	R2	Nuovo dissesto
063-6CS-067	Nord di Rocche di Caruso	620080	Crollo	Attivo	—	P4	—	E2 viabilità secondaria	—	R3	Nuovo dissesto
