Aggiornamento del Piano Stralcio di Bacino  
per l'Assetto Idrogeologico (P.A.I.)  
(Art. 67 del D.Lgs. 3 Aprile 2006, n. 152 e ss. mm. ii. )

### **Previsione di Aggiornamento**

**COMUNE DI: LERCARA FRIDDI**

**COMUNE DI LERCARA FRIDDI**

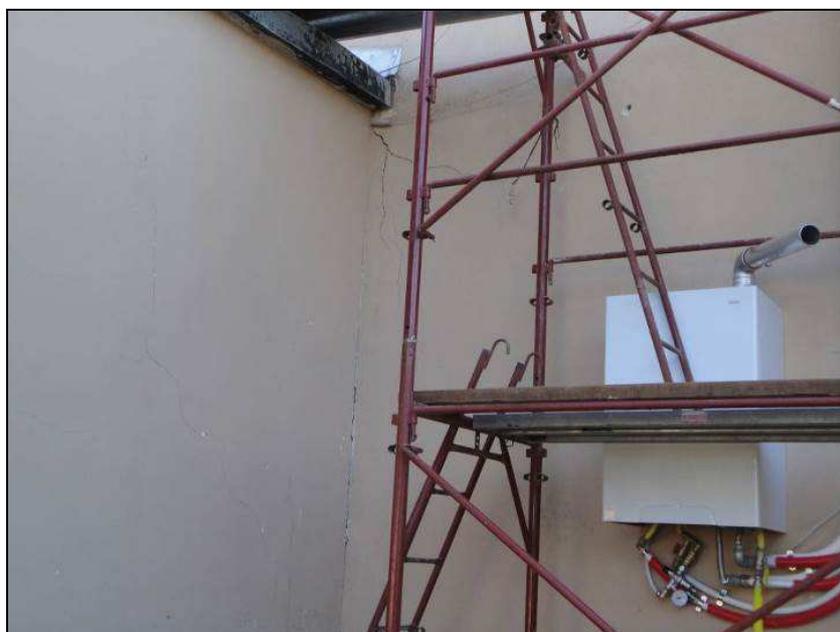
Il dissesto già individuato nel P.A.I. è una frana complessa, caratterizzata da un livello di pericolosità medio (P2) e rischio molto elevato (R4), in corrispondenza della porzione di centro abitato coinvolta.

Da successivi sopralluoghi, è stato verificato che il fenomeno di dissesto si è ampliato verso monte, coinvolgendo l'area su cui sorge il Convento delle Suore Cappuccine. Infatti, l'edificio appare lesionato in più parti e il fenomeno di fessurazione del corpo di fabbrica si è manifestato estendendosi anche alle aiuole antistanti con la formazione di una fenditura che si è aperta anche sul terreno vegetale (Foto n. 1, n. 2, n. 3 e n. 4).

Foto n. 1 – dissesto 063-6LF-008 (Lesioni manifestatesi nell'edificio del convento)

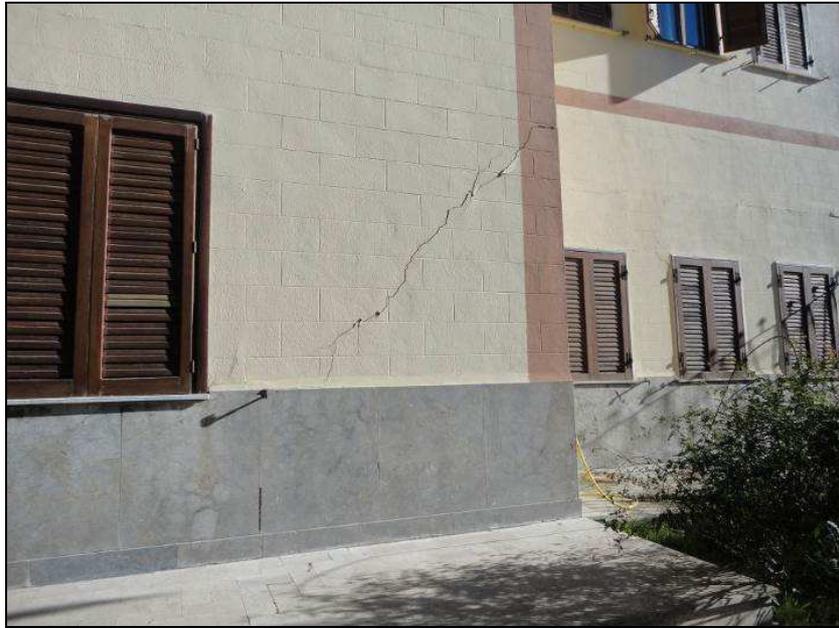
Foto n. 2 – dissesto 063-6LF-008 (Lesioni manifestatesi nell'edificio del convento)

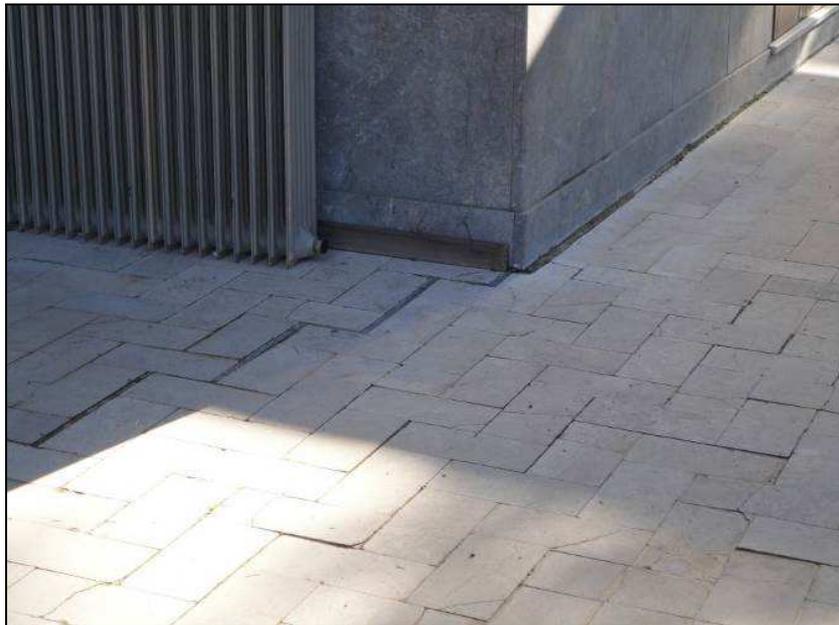
Foto n. 3 – dissesto 063-6LF-008 (Particolare delle lesioni manifestatesi all'esterno dell'edificio del convento)

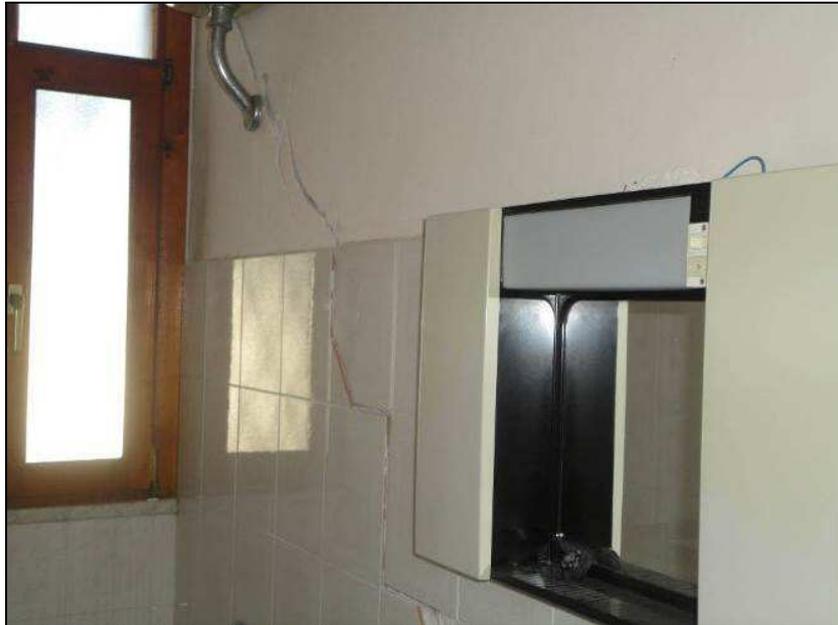
Foto n. 4 – dissesto 063-6LF-008 (Particolare delle lesioni manifestatesi all'interno dell'edificio del convento)

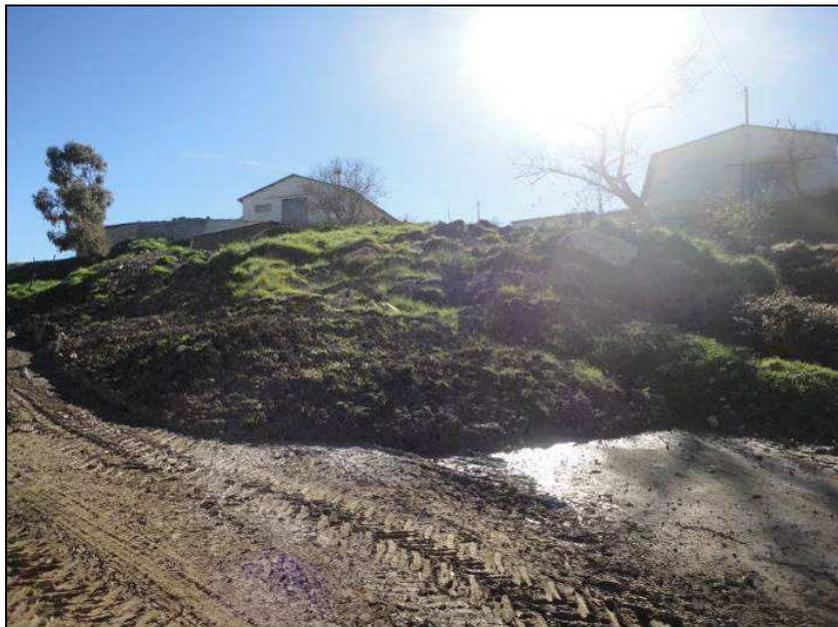
La frana si manifesta come un movimento gravitativo di tipo complesso, caratterizzato da un fenomeno di scorrimento a monte evolvente quale colamento a valle (Foto n. 5 e n. 6).

L'evento gravitativo ha coinvolto e parzialmente distrutto alcuni dei corpi di fabbrica di un'azienda agricola di proprietà della Ditta Tirrito, interrompendo il percorso della S.P. n. 123, all'altezza del km 6 circa.

Foto n. 5 – dissesto 063-6LF-017 (Veduta della frana di Contrada Todaro)

Il nuovo dissesto, codificato come 063-6LE-017, è individuato quale fenomeno complesso, caratterizzato da un livello di pericolosità elevato (P3); il livello di rischio risulta elevato (R3) per la porzione di S.P. n. 123 coinvolta (classe E2) e medio (R2) in corrispondenza di alcune case sparse e della azienda agricola (classe E1).

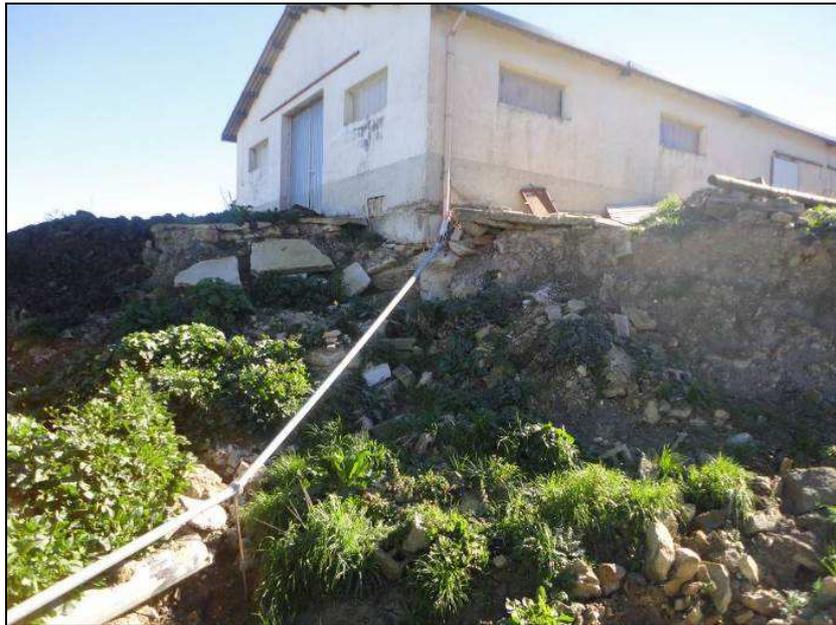
Foto n. 6 – dissesto 063-6LF-017 (Particolare dello stato di dissesto che ha interessato le strutture della Ditta Tirrito)
