REGIONE SICILIANA
ASSESSORATO DELL'ENERGIA E DEI SERVIZI
DI PUBBLICA UTILITA'
DIPARTIMENTO DELL'ENERGIA

SERVIZIO 9° - SERVIZIO GEOLOGICO E GEOFISICO
Viale Campania, 36 - 90100 Palermo

OGGETTO: Demanio Marittimo – Prospezione geologica per l'individuazione ed il controllo della litoclasti – Ordinanze di interdizione, a terra ed a mare – Ordinanza di sicurezza balneare – Servizio di salvataggio – Divieto di balneazione per insalubrità delle acque – Apposizione di segnaletica monitoria – Pulizia. Comunicazione stato di pericolo in zona “Sbarcatore dei Turchi” – Comune di Augusta. – RELAZIONE A SEGUITO DEL SOPRALLUOGO DEL 30-01-2020

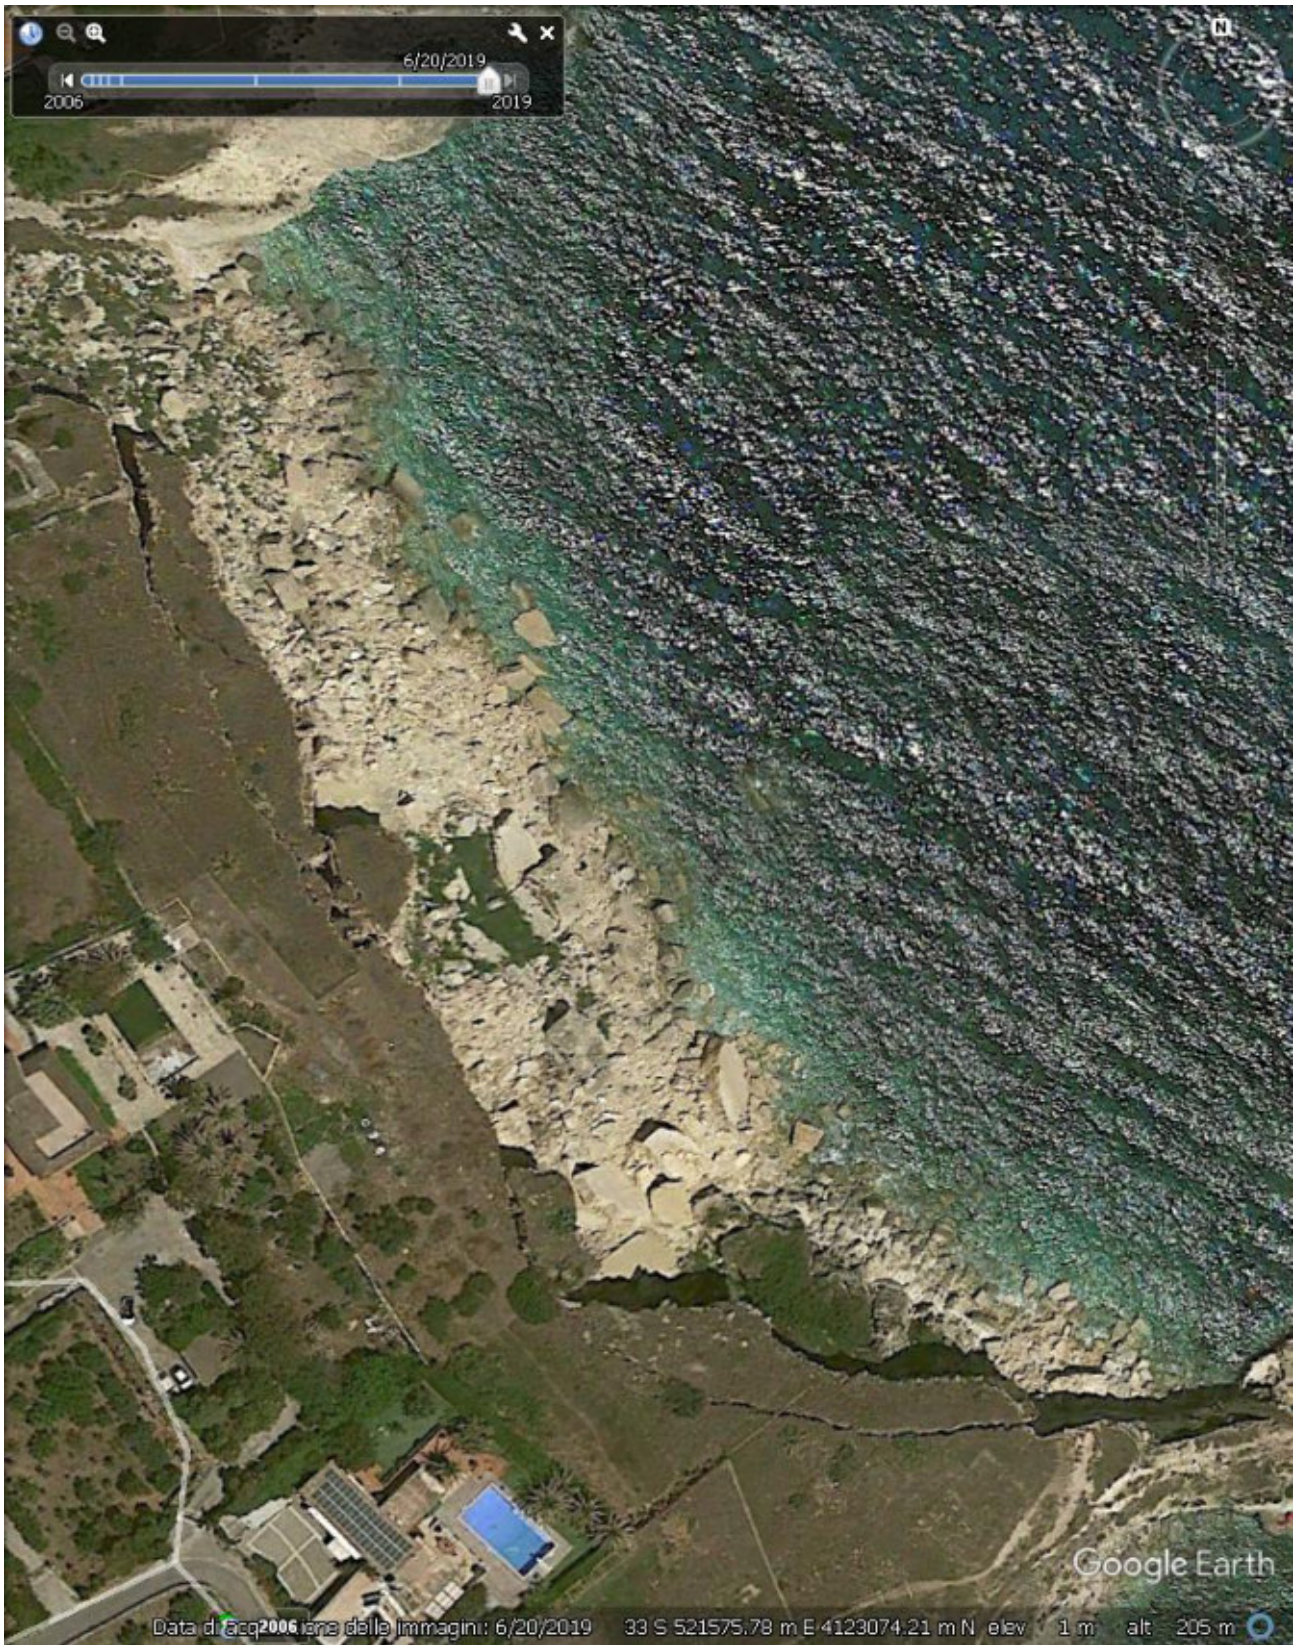
FOTO 9
DETTAGLIO COSTA NORD NEL 2019

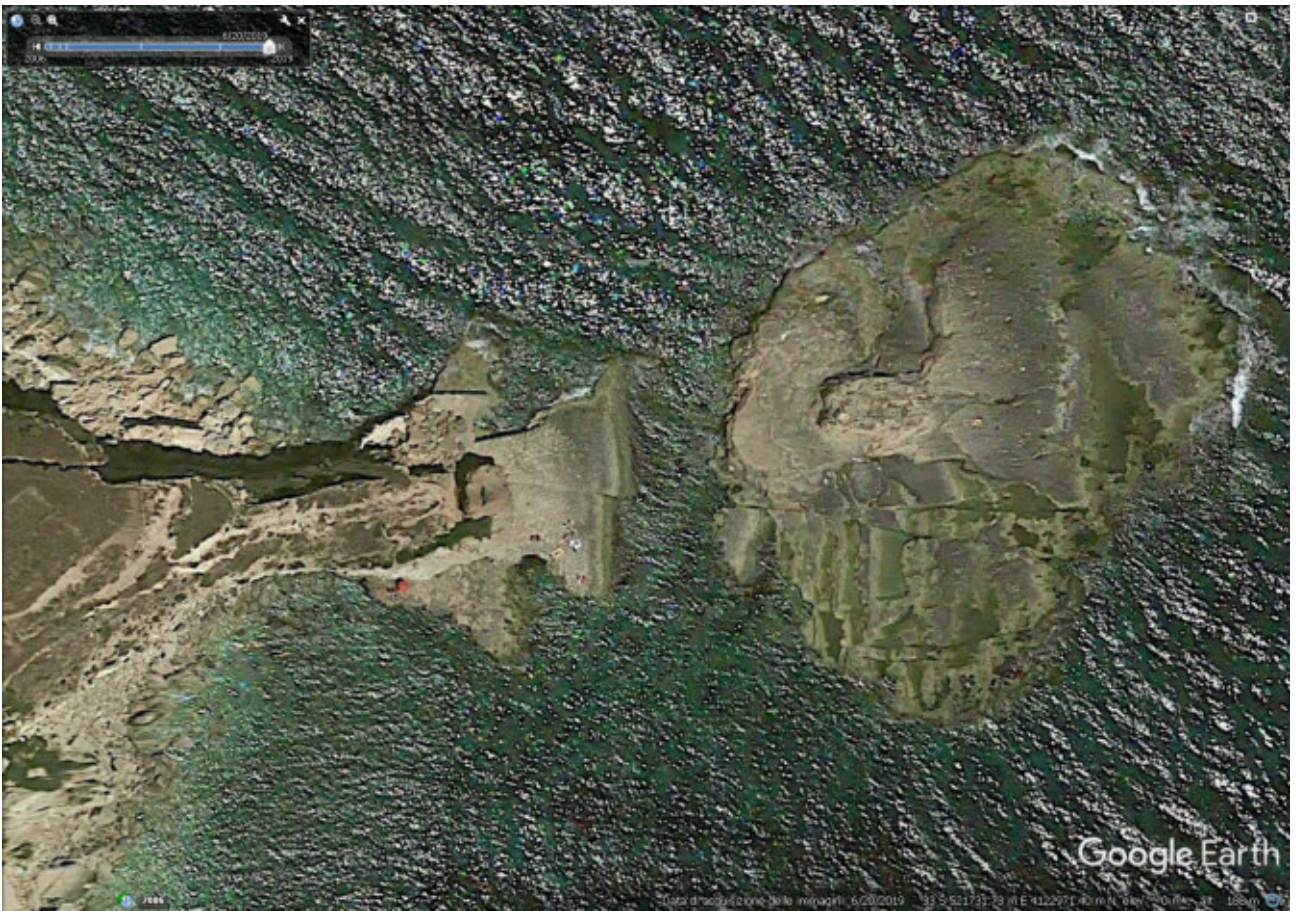
FOTO 14 – DETTAGLIO DALL'ALTO PUNTA E ISOLOTTO

La ricognizione sui luoghi e la FOTO 14 segnalano una faglia verticale ortogonale alla linea di costa che mostra continuità con il sistema di fratture presenti nel costone calcarenitico, sintetizzata nella FOTO 28; nella stessa foto è indicato il punto di emergenza di una venuta d'acqua (FOTO 22) di modeste proporzioni, ma importante perché tra le calcareniti e l'intercalazione marnosa impermeabile risulta presente una superficie umida che favorisce lo scivolamento delle calcareniti.

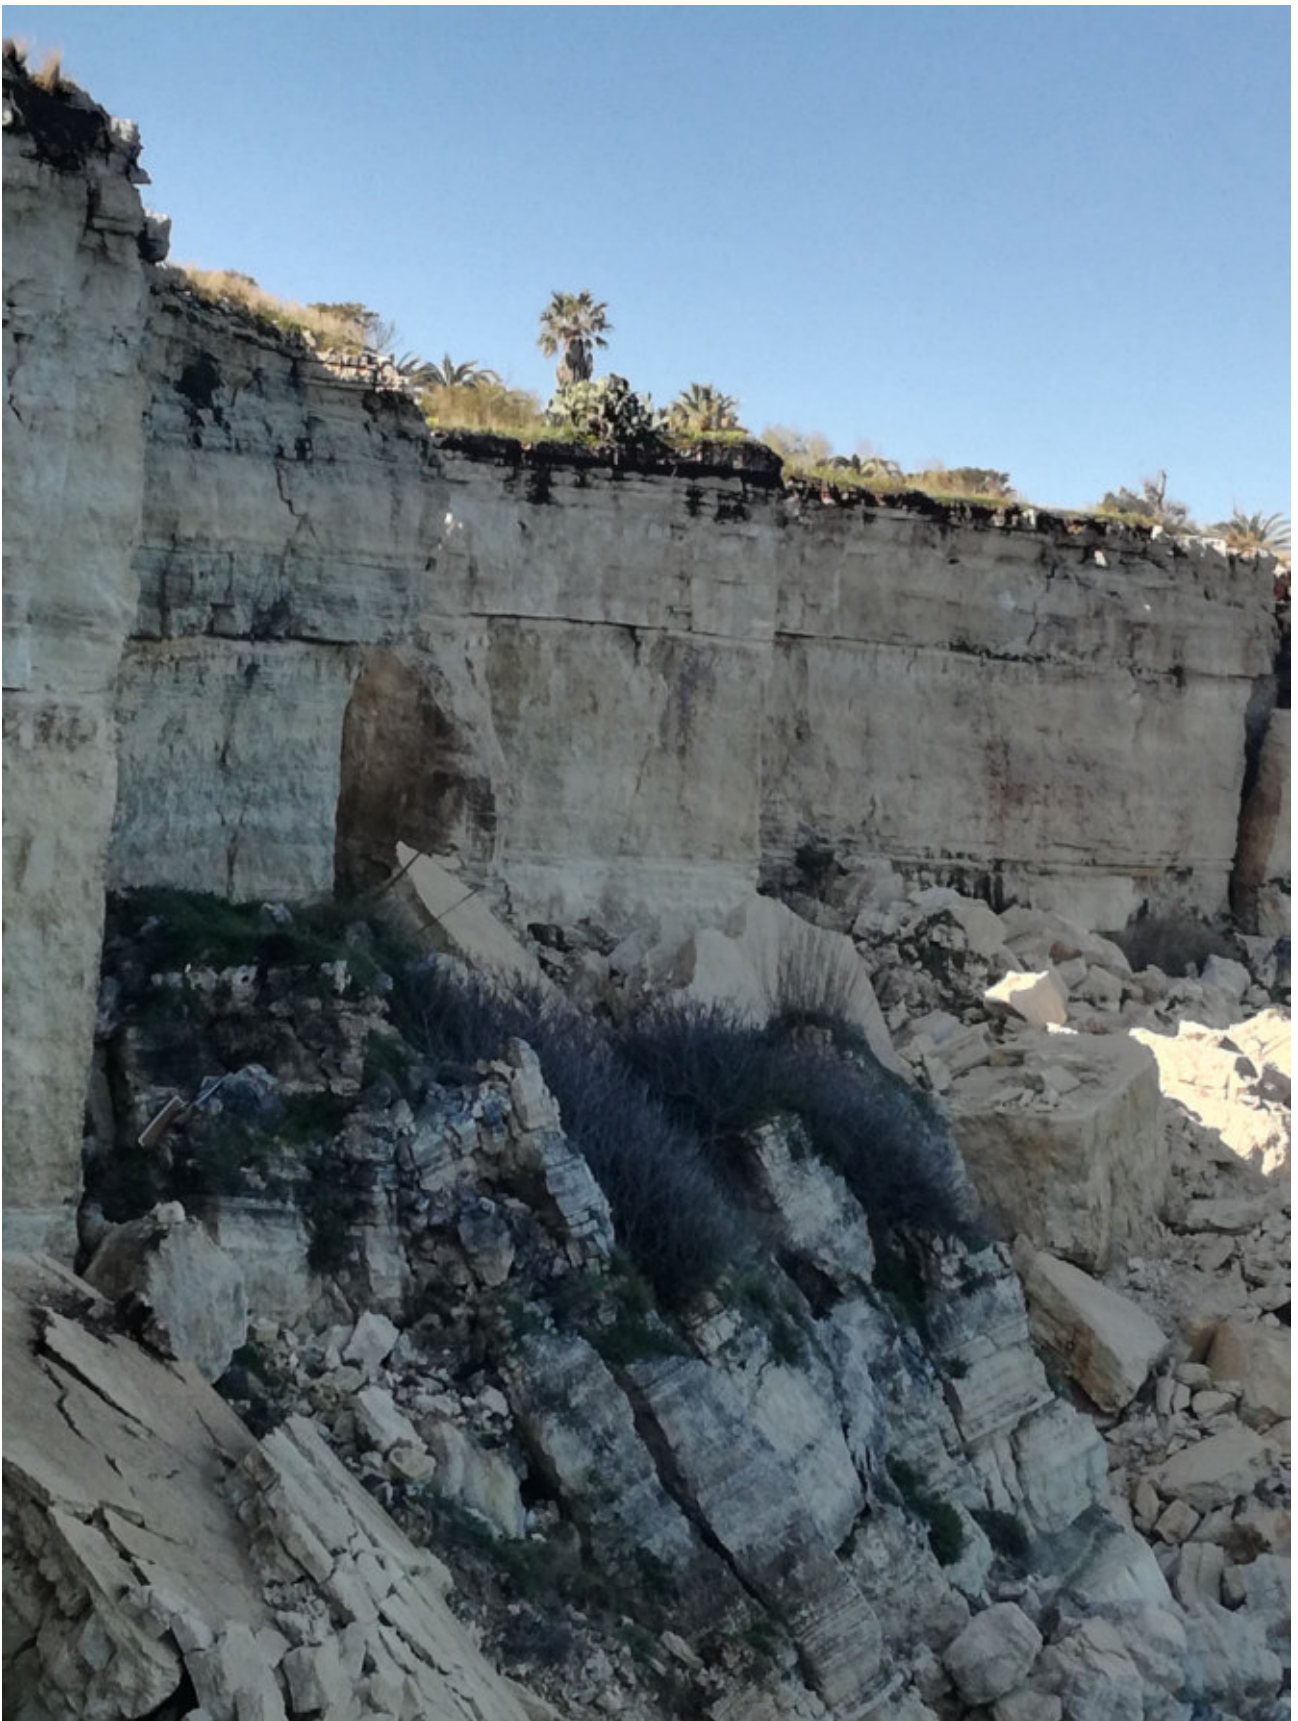
FOTO 18
DETTAGLIO COSTA NORD

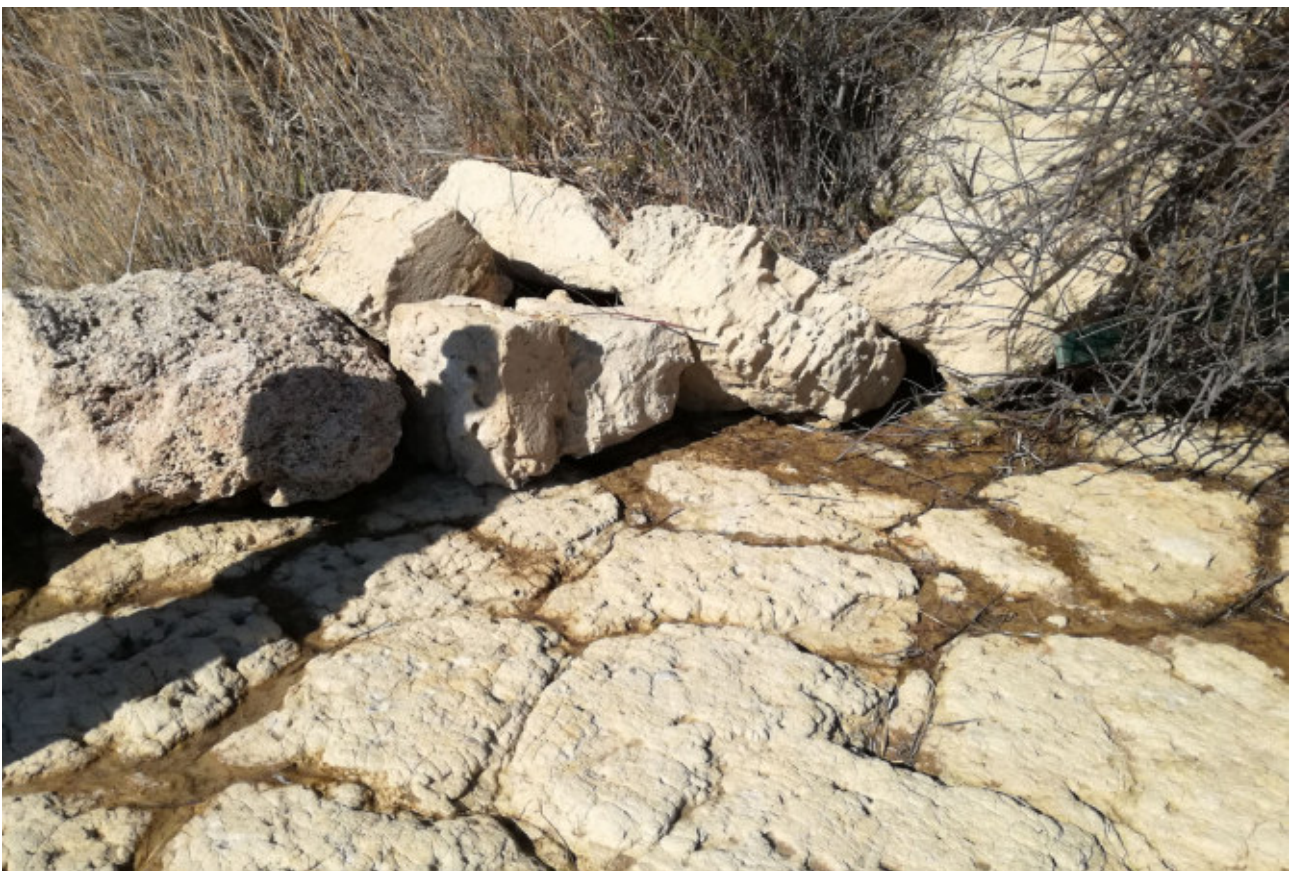
FOTO 22 – VENUTA D'ACQUA ALLA BASE DEL CAPO

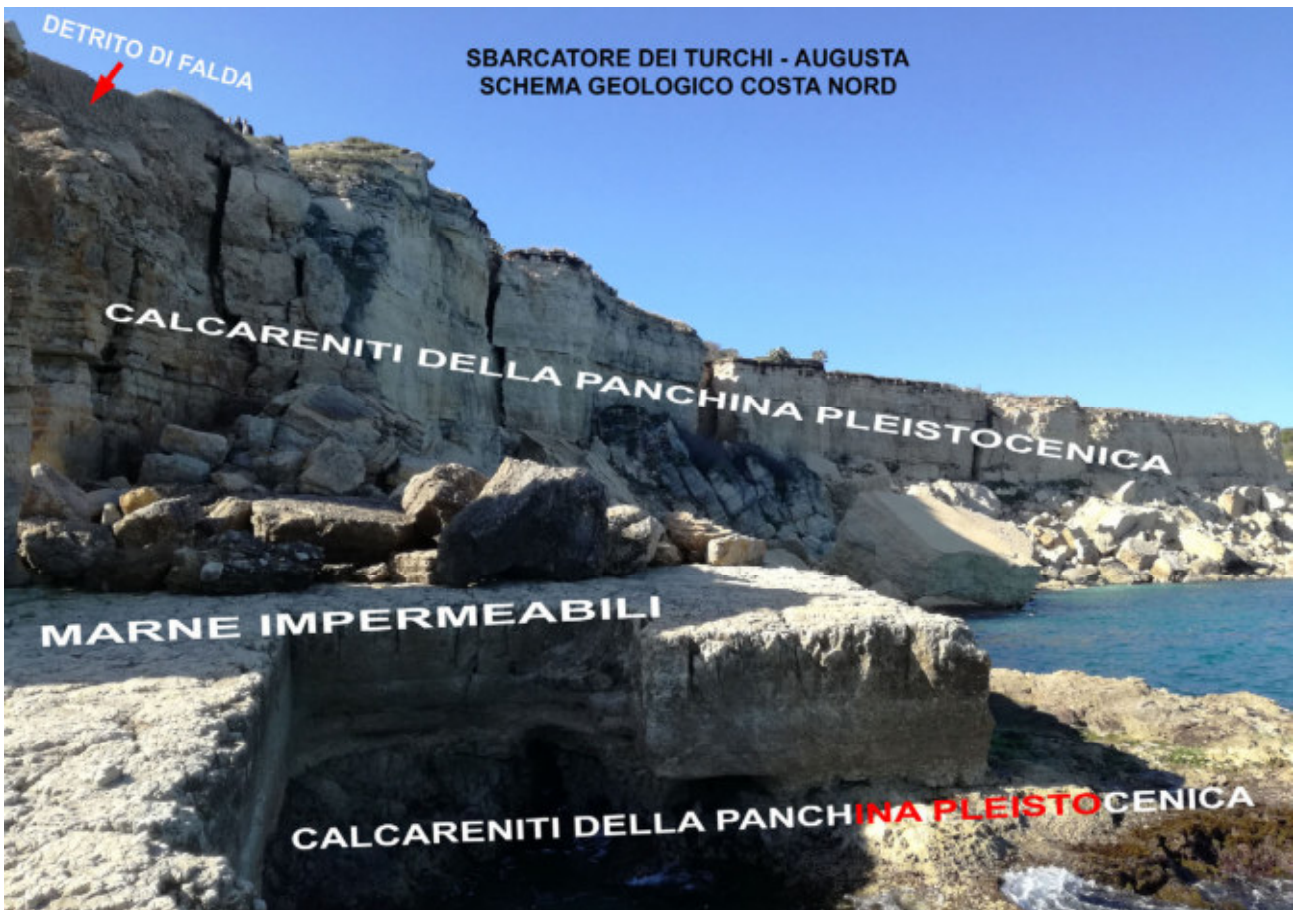
FOTO 24 – SCHEMA GEOLOGICO COSTA NORD

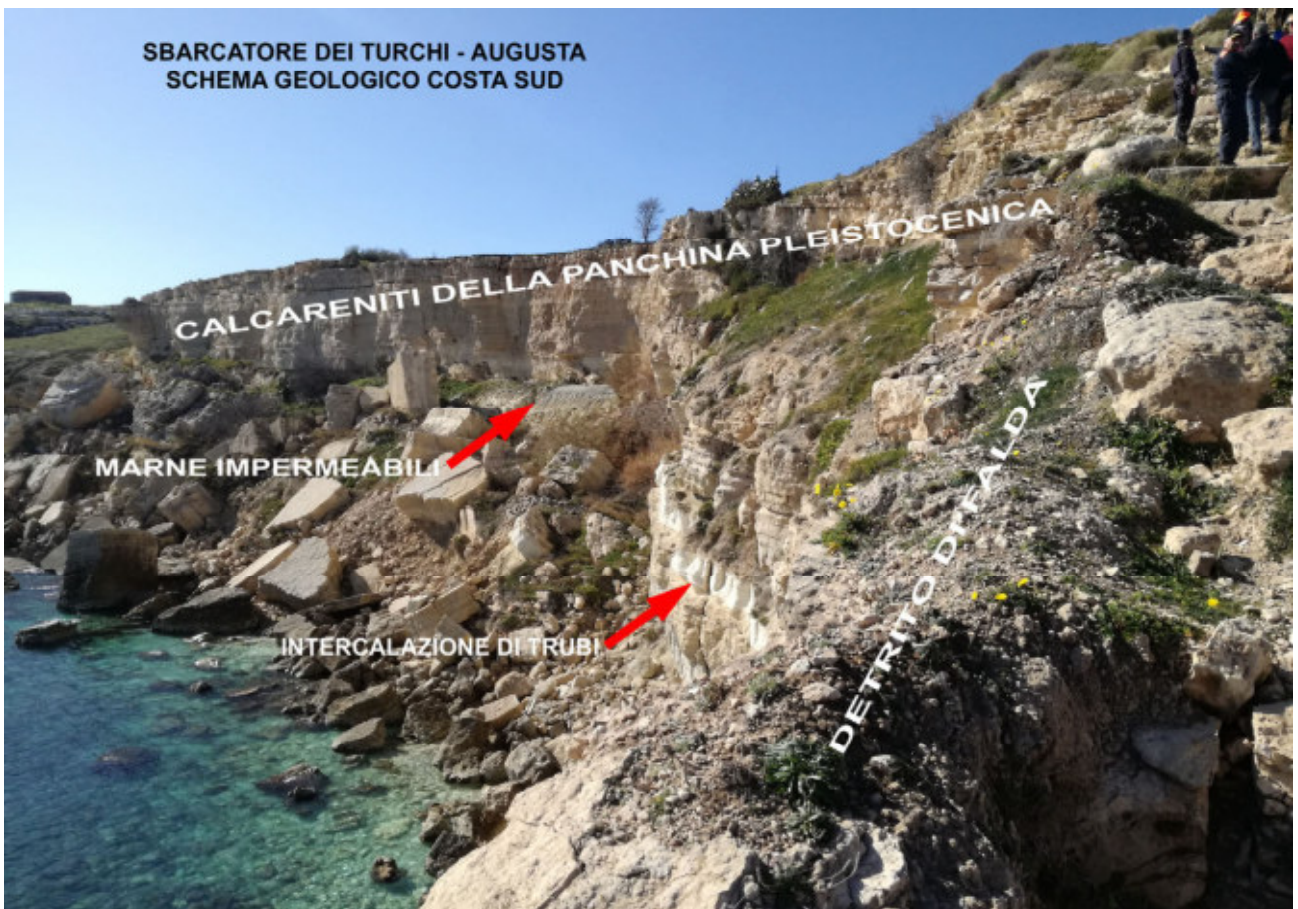
FOTO 25 – SCHEMA GEOLOGICO COSTA SUD

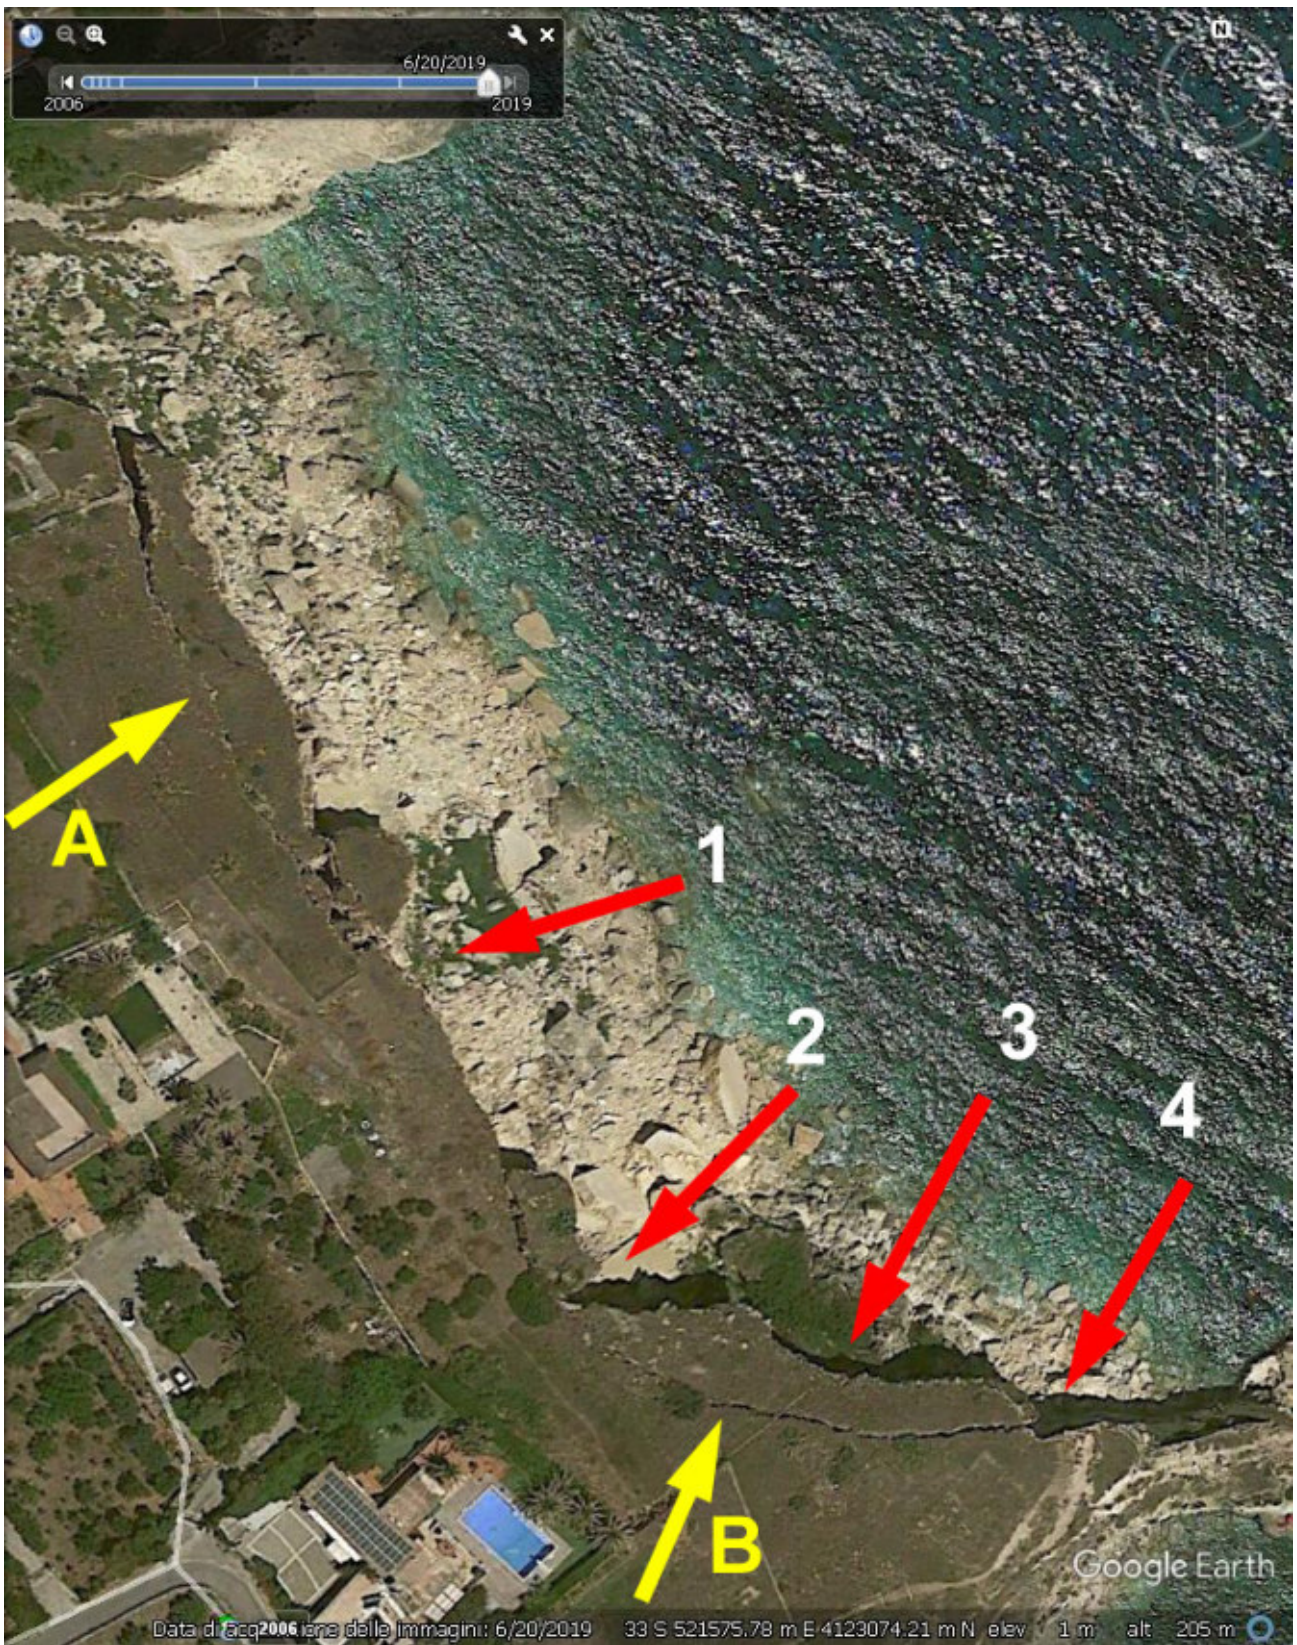
FOTO 26 – COSTA NORD

FRATTURE BEANTI A e B --- RIFERIMENTI 1, 2, 3, 4 DELLA FOTO 27

La frattura indicata con il numero 3, visibile nella FOTO 27, non è presente in questa foto perché la frattura si è formata successivamente al 20-06-2019

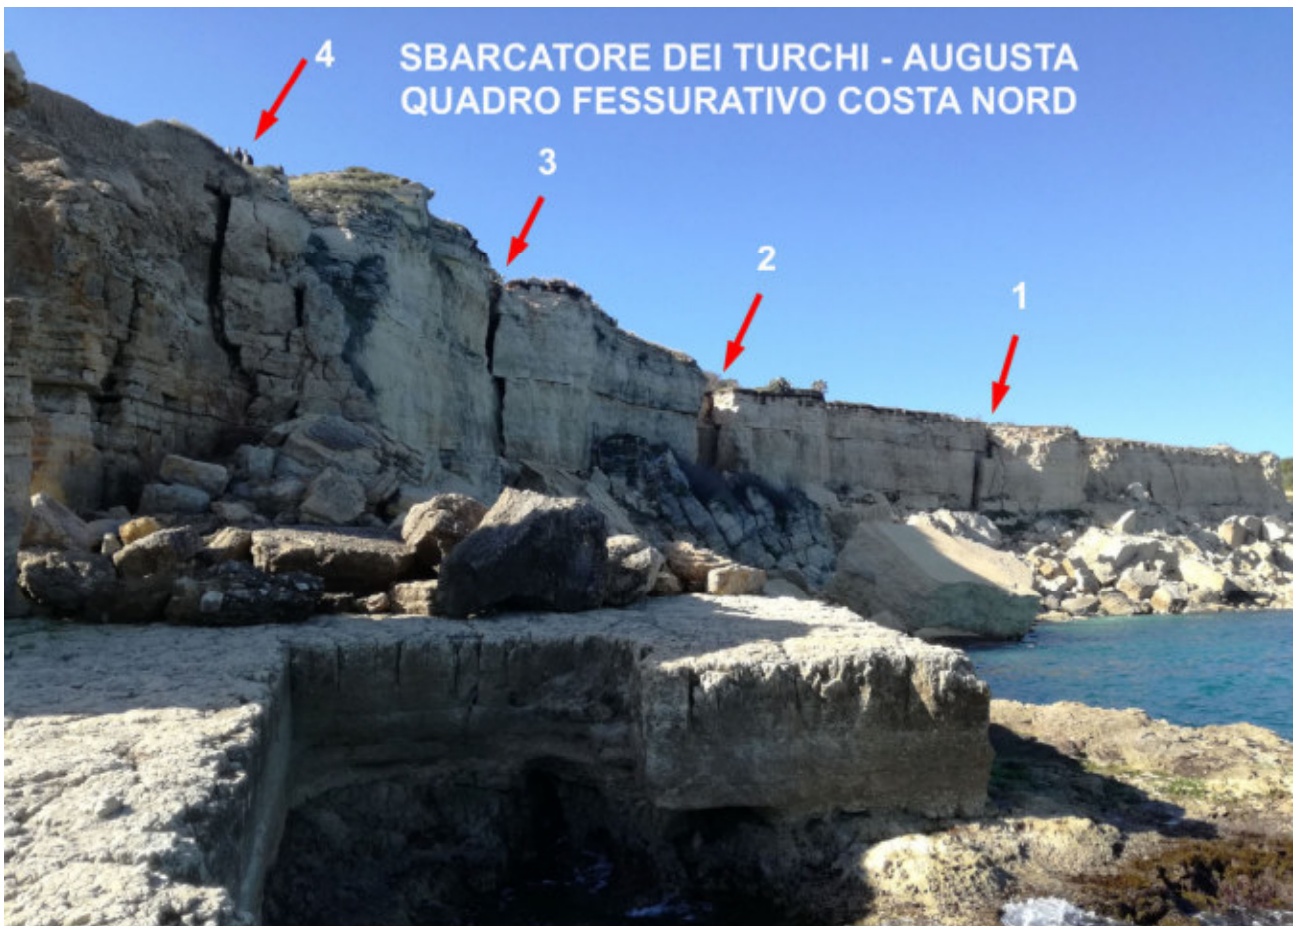
FOTO 27 – COSTA NORD
FRATTURAZIONI DELLA FOTO 26 VISTE DAL CAPO

Sul pianoro superiore della falesia della costa Nord, e soprattutto grazie alla conferma delle foto aeree, risultano visibili le fratture beanti A e B, con apertura metrica, parallele alla linea di costa e lunghe circa 80 m. che isolano porzioni di falesia in equilibrio instabile e con elevato pericolo di crollo.

Sarebbe opportuno valutare la possibilità della bonifica integrale dei costoni calcarenitici in precario equilibrio, con un abbattimento controllato ed in sicurezza degli stessi, lasciando possibilmente in posto il detrito derivante dall'abbattimento, così da formare un maggiore volume di protezione dall'azione erosiva del mare.

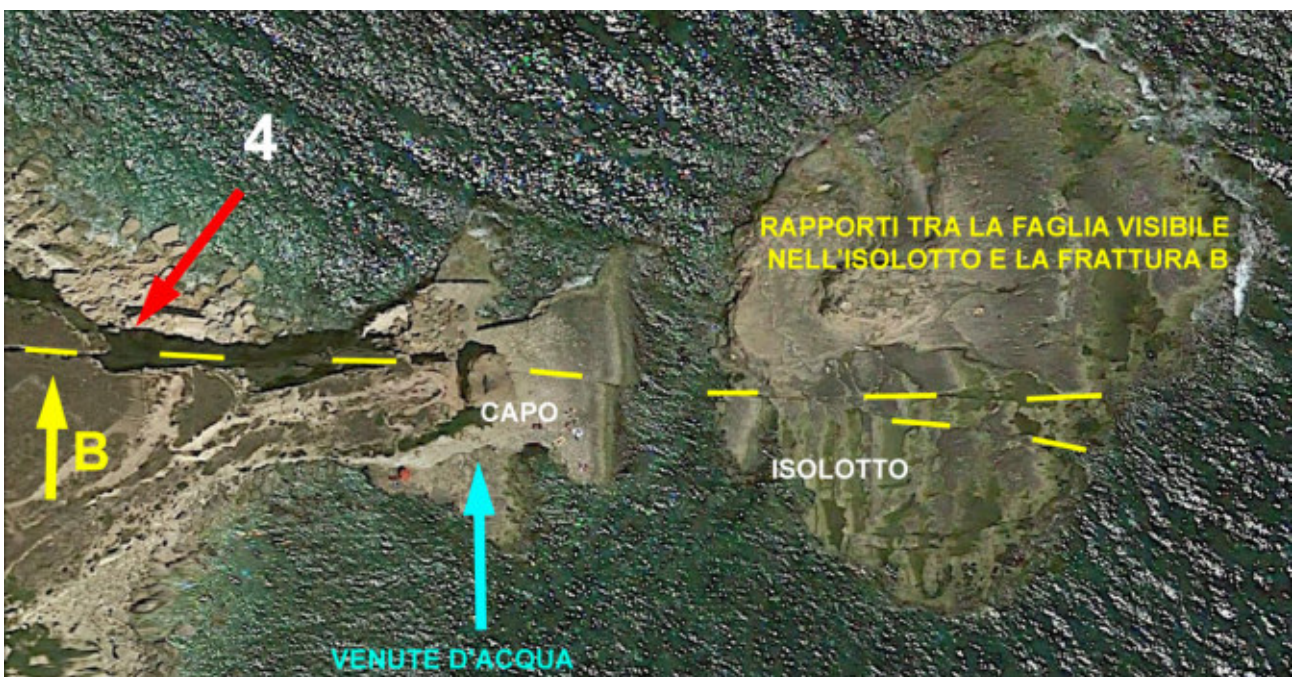
FOTO 28 – RAPPORTI TRA FAGLIA E FRATTURA B
