Aggiornamento del Piano Stralcio di Bacino
per l'Assetto Idrogeologico (P.A.I.)
(Art. 67 del D.Lgs. 3 Aprile 2006, n. 152 e ss. mm. ii.)

GEOMORFOLOGIA

RELAZIONE

COMUNE DI: Galati Mamertino

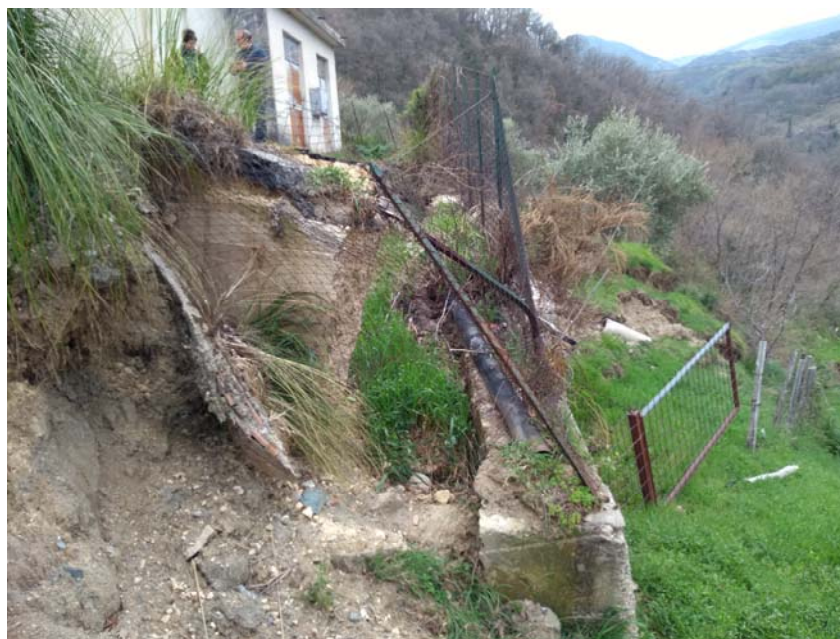
Foto n.1

In questa occasione si è potuto constatare che nell'area di San Basilio-Bolo, a seguito delle forti precipitazioni si è innescato un nuovo movimento franoso all'interno del dissesto già censito dal P.A.I. vigente (D.P.R. n. 153 del 30/04/2015 - G.U.R.S. n. 28 del 26/06/2015) e contraddistinto dal codice **016I-5GM-122**.

Il nuovo dissesto è assimilabile ad una frana complessa avente un fronte di circa 50 metri, caratterizzata da un livello di pericolosità media (P2), il cui areale coincide con la perimetrazione dello dissesto stesso, contrassegnato con il codice **016I-5GM-202**.

Il movimento franoso ha coinvolto il muro di contenimento dell'impianto di sollevamento dell'acquedotto (foto n.1), che rilanciando l'acqua verso il serbatoio di Rafa, serve gran parte del paese per la fornitura di acqua potabile.

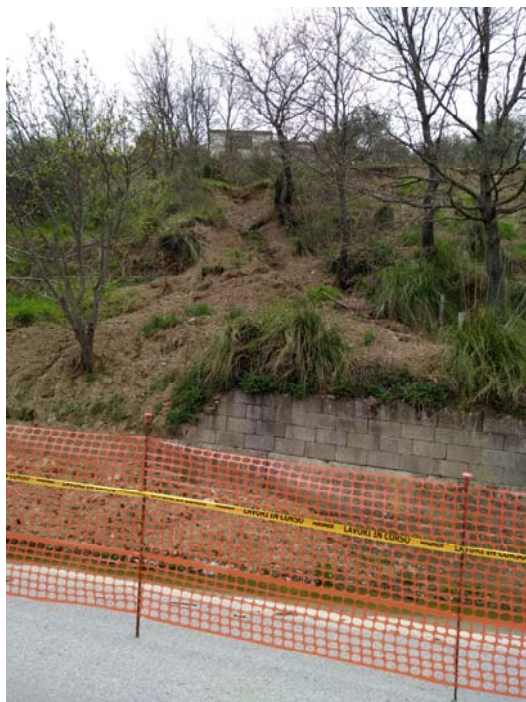
Foto n.2

La frana spingendosi a valle a lambire la sottostante strada (foto n.2), ha indotto l'Amministrazione ad emanare l'Ordinanza sindacale n. 08/2019 di chiusura del tratto di strada in questione, che, così come riportato nella succitata nota di richiesta sopralluogo, oltre a normale via di transito per gli abitanti è individuata dal Comune come via di fuga.
