Aggiornamento del Piano Stralcio di Bacino  
per l'Assetto Idrogeologico (P.A.I.)  
(Art. 67 del D.Lgs. 3 Aprile 2006, n. 152 e ss. mm. ii.)

**RELAZIONE  
COMUNE DI MARINEO**

## COMUNE DI MARINEO

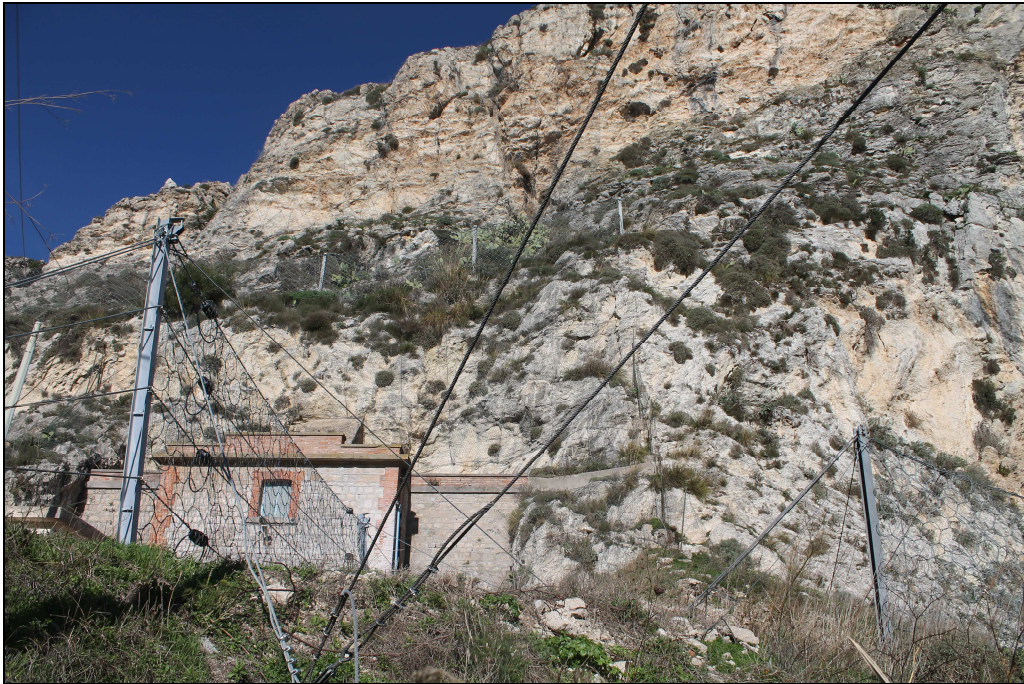
Durante il sopralluogo del 04/11/2016, si è constatato che deve essere ampliata l'area a pericolosità molto elevata (P4) a valle dello stesso per comprendere la zona in cui si è verificato il distacco di massi segnalato nei pressi del serbatoio idrico Rocca (Foto n. 1).

Foto n. 1 – dissesto 037-6MA-015 (La Rocca)

Pertanto, a seguito delle valutazioni effettuate durante i due sopralluoghi e in ufficio con il metodo del "cono d'ombra" (cone fall), citato nella premessa, l'area a pericolosità molto elevata (P4) e la conseguente area a rischio molto elevato (R4), determinata dalla parte di centro abitato coinvolta, viene ulteriormente ampliata. Risultano coinvolti anche un tratto di viabilità secondaria (classe E2) e alcune case sparse (classe E1) che costituiscono aree a rischio elevato (R3).

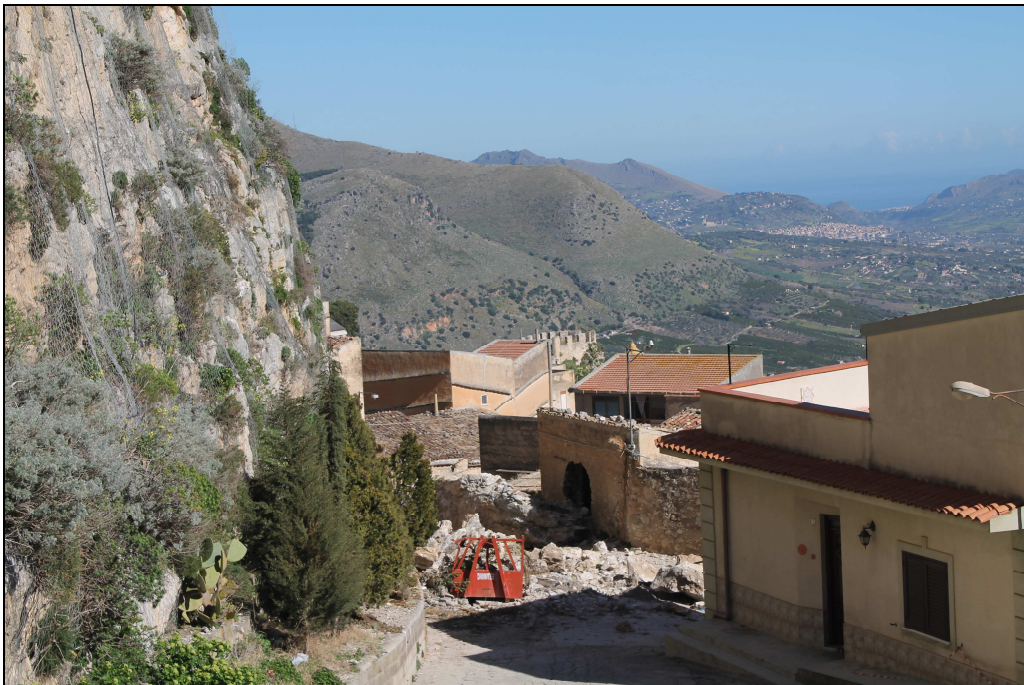
In occasione del secondo sopralluogo in località Roccabianca, effettuato in data 02/03/2017, ci si è recati anche in Via sotto la Rupe (Foto n. 2) dove si è verificato un ulteriore distacco di massi dal costone roccioso sovrastante (La Rocca).

Foto n. 2 – dissesto 037-6MA-015 (La Rocca)

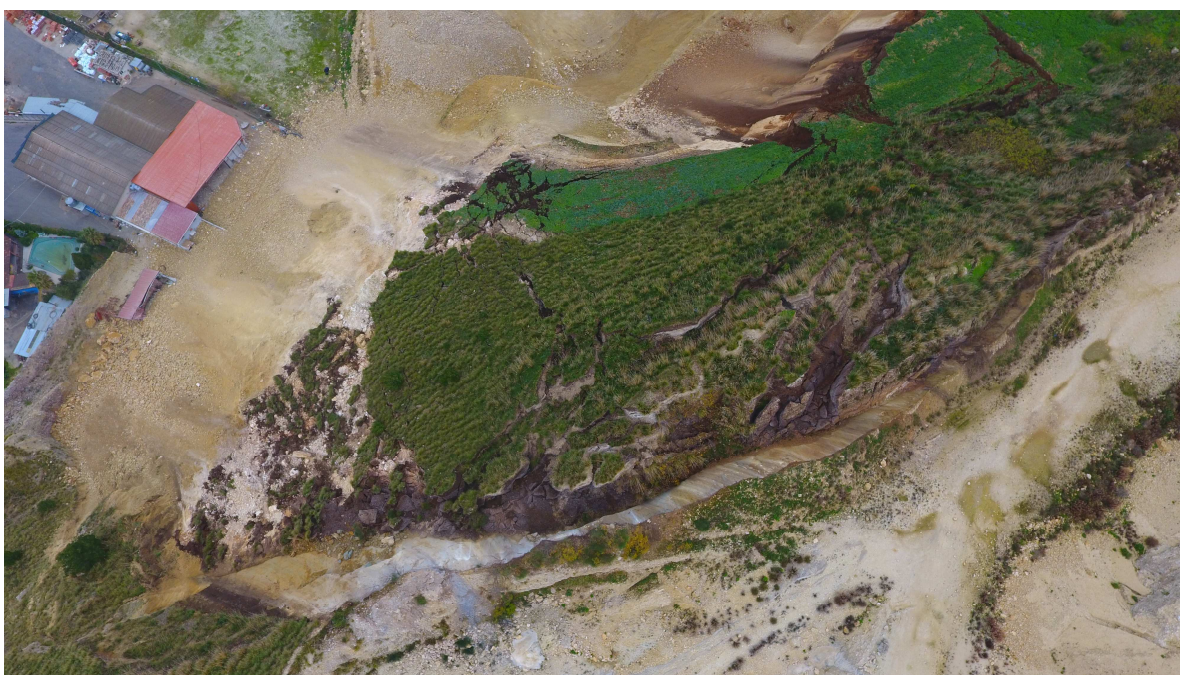
Durante il sopralluogo del 27/01/2017, in località Roccabianca è stato individuato un nuovo dissesto di scorrimento al quale è associato un livello di pericolosità geomorfologica elevato (P3).

Nell’area a pericolosità elevata risultano coinvolti una casa sparsa (classe E1) e una parte di uno stabilimento industriale (classe E3) che determinano rispettivamente un’area a rischio medio (R2) e un’area a rischio molto elevato (R4).

Foto n. 3 – dissesto 037-6MA-047 (Contrada Roccabianca)

Inoltre, poiché il nuovo fenomeno franoso è caratterizzato da un livello di pericolosità elevato (P3), come citato in premessa viene inserita la “fascia di rispetto” per probabile evoluzione del dissesto prevista dal D.P. n. 109/Serv. 5°/S.G. del 15/04/2015 pubblicato nella G.U.R.S. n. 20 del 15/05/2015.
