Aggiornamento del Piano Stralcio di Bacino
per l'Assetto Idrogeologico (P.A.I.)
(Art. 67 del D.Lgs. 3 Aprile 2006, n. 152 e ss. mm. ii.)

Previsione di Aggiornamento

GEOMORFOLOGIA

COMUNE DI PETRALIA SOPRANA

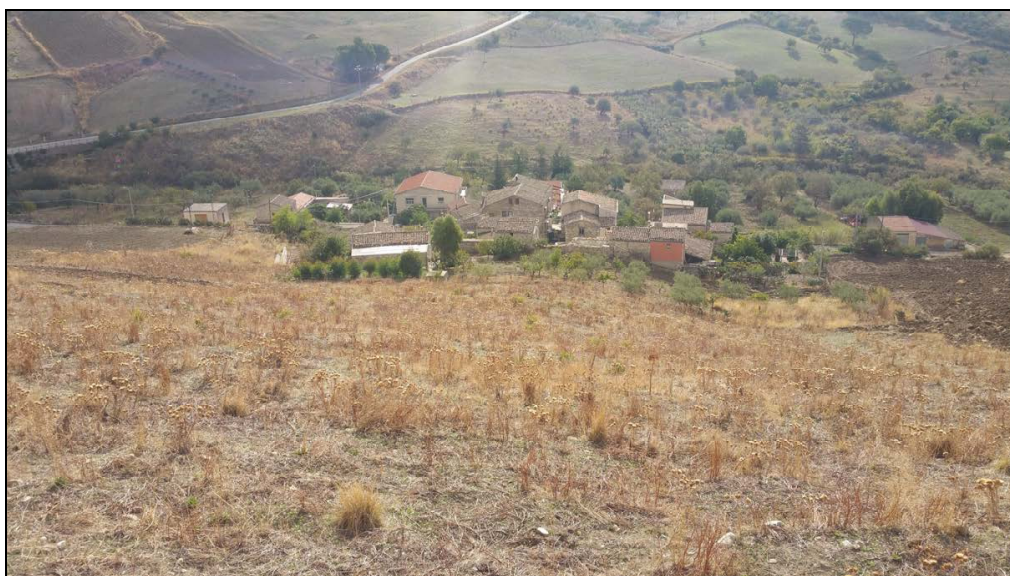
In data 6 Ottobre 2016 è stato effettuato un sopralluogo di verifica da parte del personale del Servizio 2 del Dipartimento Regionale dell'Ambiente, durante il quale si è preso atto che, per quanto visibile, le opere dell'intervento progettuale risultano integre e che, nello specifico, la carreggiata della strada di monte ove è stata realizzata la paratia si presenta priva di segni di dissesto, così come in corrispondenza della frazione abitata di monte e dell'area immediatamente a monte (dove sono stati realizzati i drenaggi) non sono presenti segni di dissesto in atto (Foto n. 1, n. 2 e n. 3).

In virtù di quanto sopra considerato, nella presente previsione di aggiornamento viene modificato lo stato di attività della frana da "attiva" a "stabilizzata"; conseguentemente, si riclassifica il livello di pericolosità da elevato (P3) a basso (P0) e il livello di rischio risulta moderato (R1).

Foto n. 1 – dissesto 072-6PE-128
(Panoramica della frazione abitata di Raffo e dell'area di monte interessata dal progetto di consolidamento)

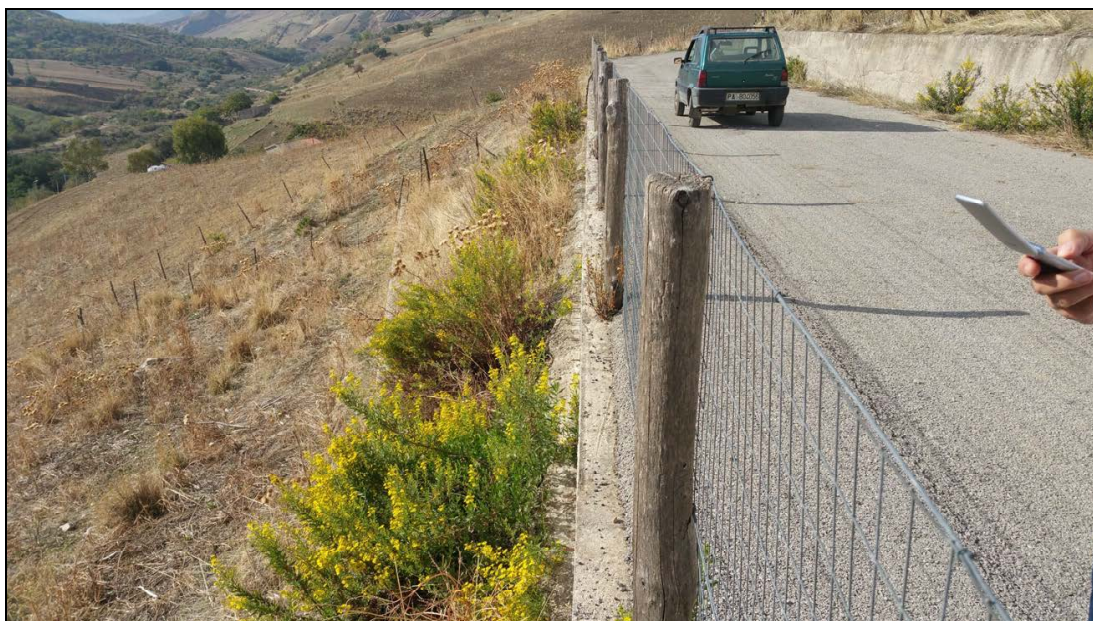
Foto n. 2 – dissesto 072-6PE-128
(Particolare della strada a monte della frazione al margine della quale è stata realizzata la palificata)

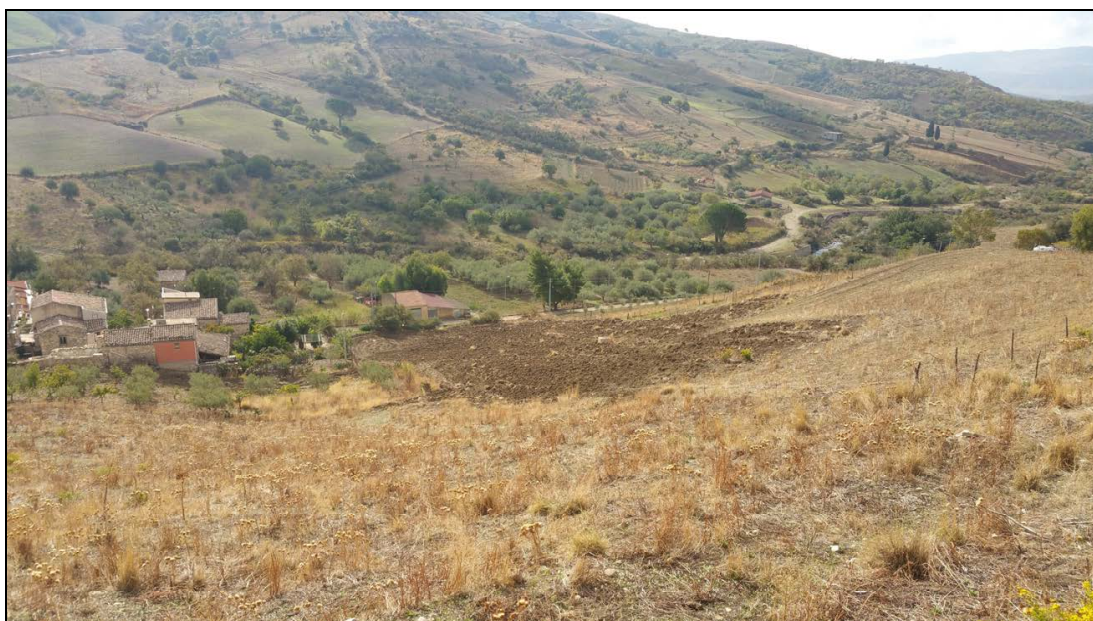
Foto n. 3 – dissesto 072-6PE-128
(Versante a monte della frazione di Raffo e dell'area in cui sono stati realizzati i drenaggi delle acque)

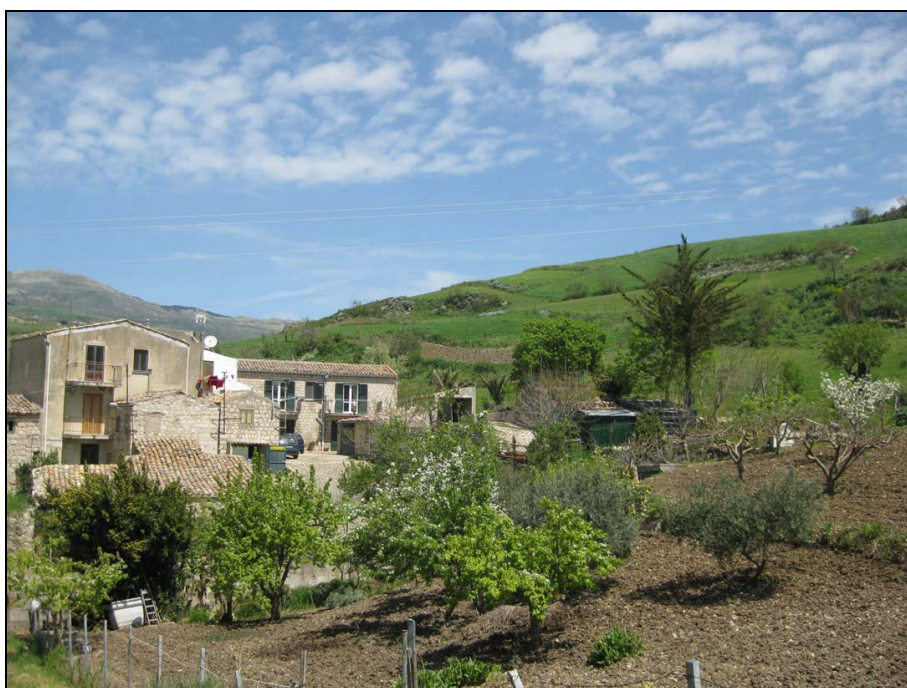
Foto n. 4 – dissesto 072-6PE-150

Nell'area situata a monte della frazione abitata Acquamara, è stata rilevata la presenza di un processo di deformazione superficiale lenta che interessa prevalentemente la zona prossima alla collina posta a monte e il terreno agrario (Foto n. 4 e n. 5).

Nella presente previsione di aggiornamento, tale nuovo dissesto viene inserito con il codice 072-6PE-150, caratterizzato da un livello medio di pericolosità medio (P2).

(Panoramica della frazione abitata di Acquamara e dell'area di monte interessata dal dissesto rilevato)

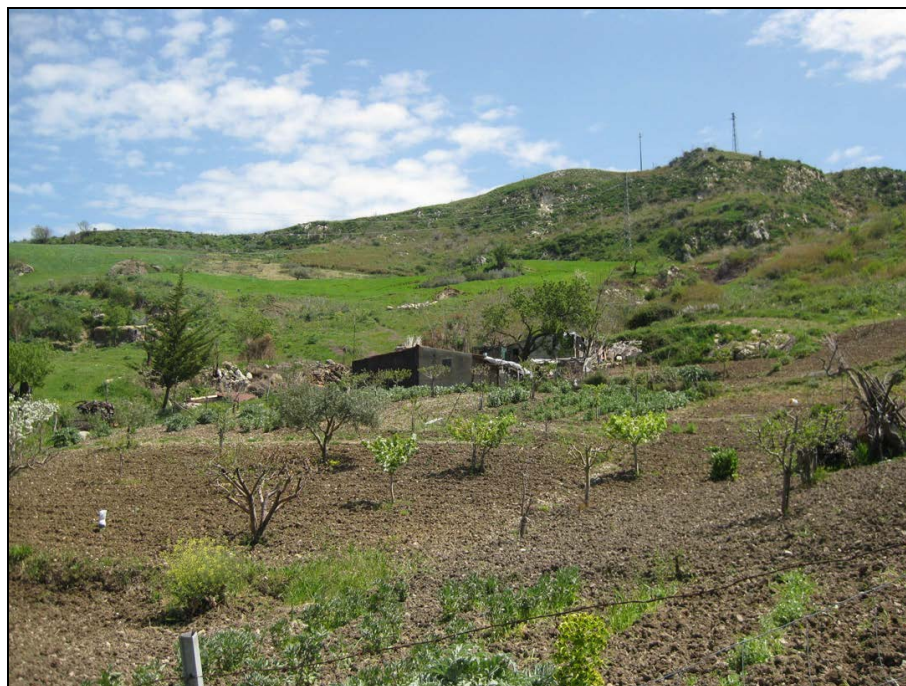
Foto n. 5 – dissesto 072-6PE-150
(Area localizzata a monte della frazione abitata interessata dal dissesto di deformazione superficiale lenta)

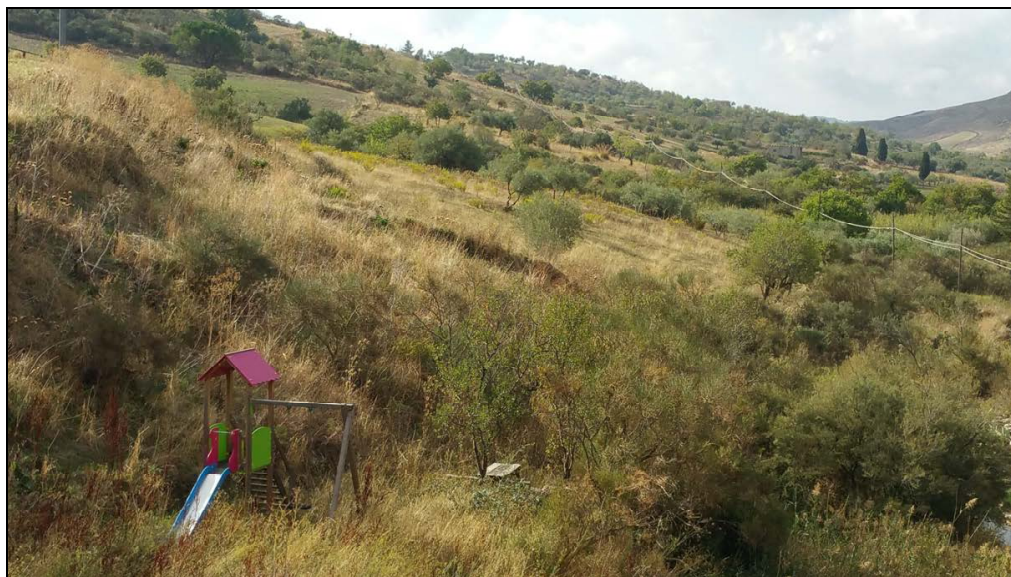
Nell'area prossima all'alveo del Fiume Imera meridionale, a sud della frazione di Raffo, un tratto di versante in sinistra idraulica, compreso tra l'alveo del fiume (sponda sinistra) e una strada comunale (ex ESA), è caratterizzato dalla presenza di un processo di colamento e scorrimento (frana complessa) che ha determinato un movimento di materiale verso l'alveo del fiume.

Nella presente previsione di aggiornamento, tale nuovo dissesto viene inserito con il codice 072-6PE-151, caratterizzato da un livello medio di pericolosità elevato (P3).

Nell'area in dissesto risultano coinvolti una parte di centro abitato, destinata a parco-verde attrezzato (Foto n. 6), denominato Giardino della Memoria (classe E4), che determina un'area a rischio molto elevato (R4) e un tratto di viabilità secondaria comunale (classe E2) sul ciglio della sponda in erosione che determina un'area a rischio medio (R2).

Foto n. 6 – dissesto 072-6PE-151
(Versante del Fiume Imera Meridionale ove è ubicato il Giardino della Memoria con evidente il dissesto)
