Aggiornamento del Piano Stralcio di Bacino  
per l'Assetto Idrogeologico (P.A.I.)  
(Art. 67 del D.Lgs. 3 Aprile 2006, n. 152 e ss. mm. ii.)

### **Previsione di Aggiornamento**

Bacino Idrografico del Fiume Platani (063)

Istituzione del sito di attenzione identificato con SA-063-1ST-001 (centro abitato)

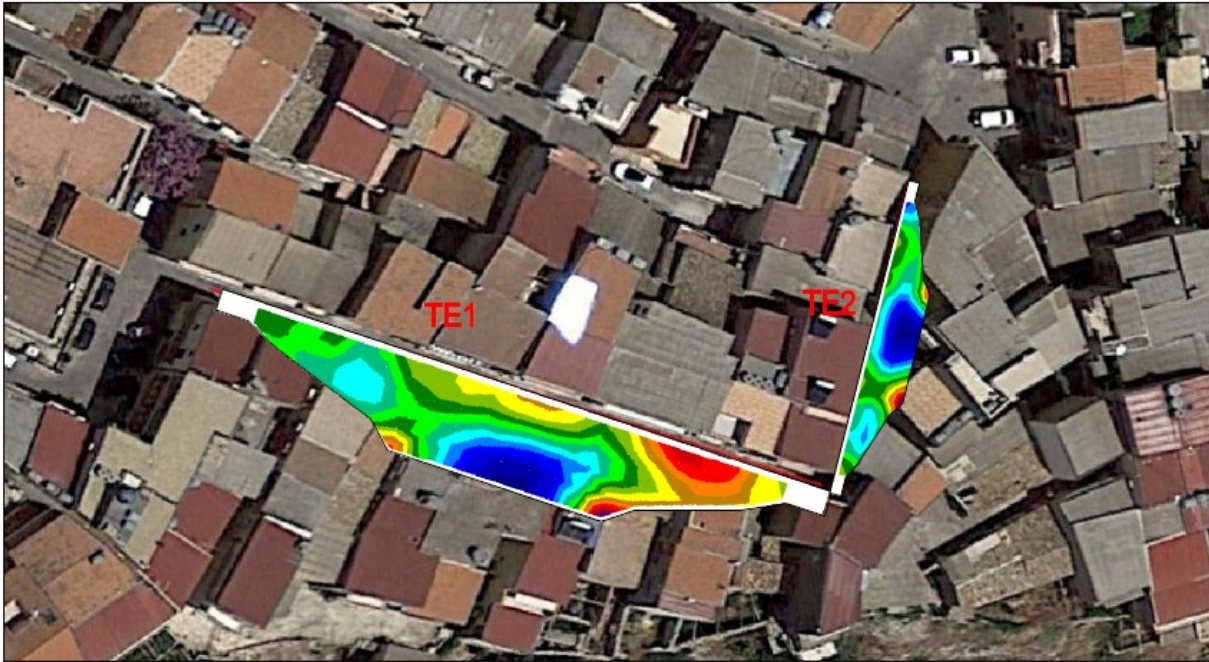
### SEZIONI TOMOGRAFICHE SCALA 1:500

Nelle considerazioni conclusive della relazione integrativa, inerentemente le indagini di tomografia elettrica effettuate, è riportato: *“Le indagini tomografiche hanno evidenziato in entrambe le sezioni eseguite delle aree a bassa resistività che potrebbero rappresentare vuoti o riempimenti di materiale rimaneggiato umido comunque non lapideo.”*

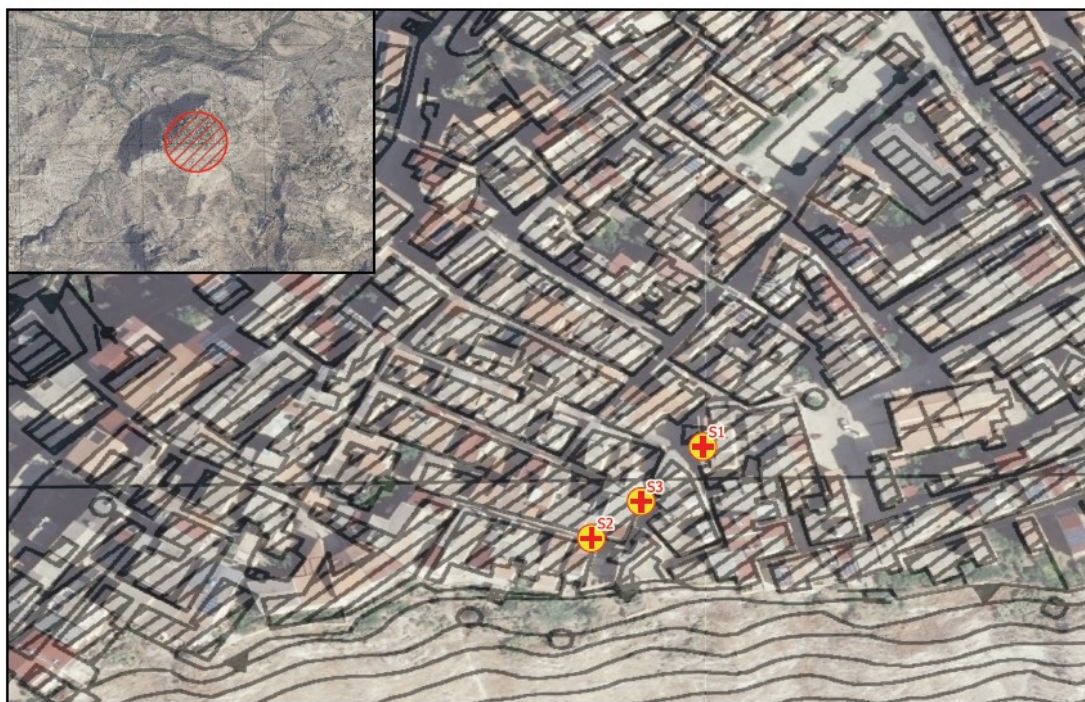
**SN** Posizione sondaggi

A seguito di contatti telefonici con il Responsabile del Settore Tecnico del Comune di Sant'Angelo Muxaro ed il consulente geologo della stessa amministrazione, in data 06/10/2020 il Comune ha trasmesso con nota integrativa prot. n.7380 del 06/10/2020 (prot. AdB n.13272 del 07/10/2020) il *“Rapporto di prova indagini geognostiche e geofisiche”* inerente i sondaggi (con carotaggio) eseguiti in data 23-24/06/2020 che hanno indicato, come riportato nel rapporto, la relativa stratigrafia.
