Aggiornamento del Piano Stralcio di Bacino
per l'Assetto Idrogeologico (P.A.I.)

Previsione di Aggiornamento

GEOMORFOLOGIA

COMUNE DI: ERICE

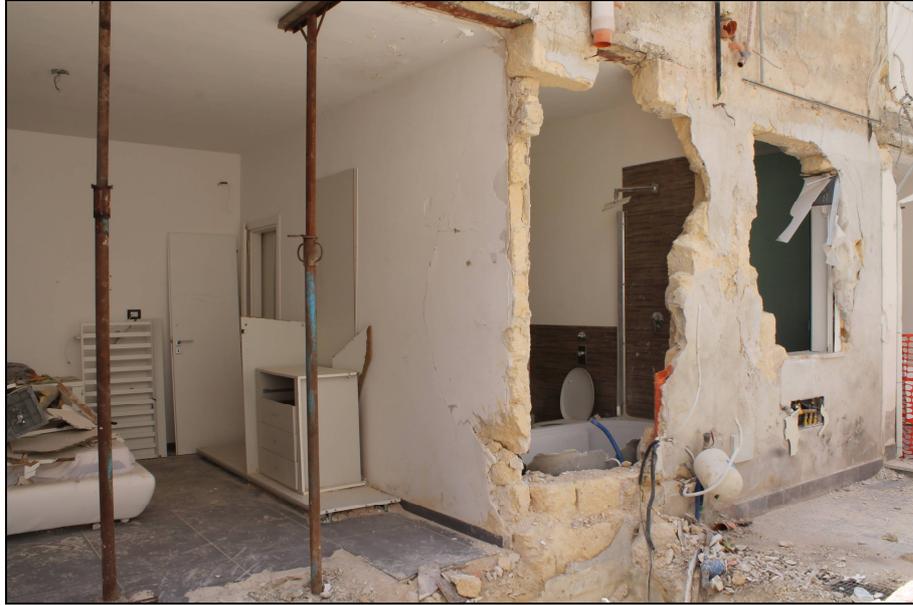
Foto n.1

In questa occasione si è potuto constatare che in località Casa Santa, Cortile Adragna, è presente un nuovo dissesto di crollo identificato con il codice 048a-9ER-033, al quale è associato un livello di pericolosità molto elevato (P4) e di rischio molto (R4) in corrispondenza di una parte del centro abitato (classe E4) coinvolta. Infatti, i massi crollati dal costone roccioso hanno coinvolto gli edifici ubicati ai piedi del versante (foto n. 1). Inoltre, si è preso atto dei lavori di mitigazione del rischio effettuati ma non ancora collaudati da parte del Dipartimento Regionale di Protezione Civile (foto n. 2) ed è stato chiarito che per procedere alla riclassificazione del livello di pericolosità geomorfologica in corrispondenza degli interventi di mitigazione del rischio idrogeologico realizzati e/o quelli in corso di realizzazione occorre produrre la documentazione ai sensi della Circolare prot. n. 21187 del 07/05/2015.
