Aggiornamento del Piano Stralcio di Bacino  
per l'Assetto Idrogeologico (P.A.I.)  
(Art. 67 del D.Lgs. 3 Aprile 2006, n. 152 e ss. mm. ii. )

### **Previsione di Aggiornamento**

### **GEOMORFOLOGIA**

**COMUNE DI MONREALE**

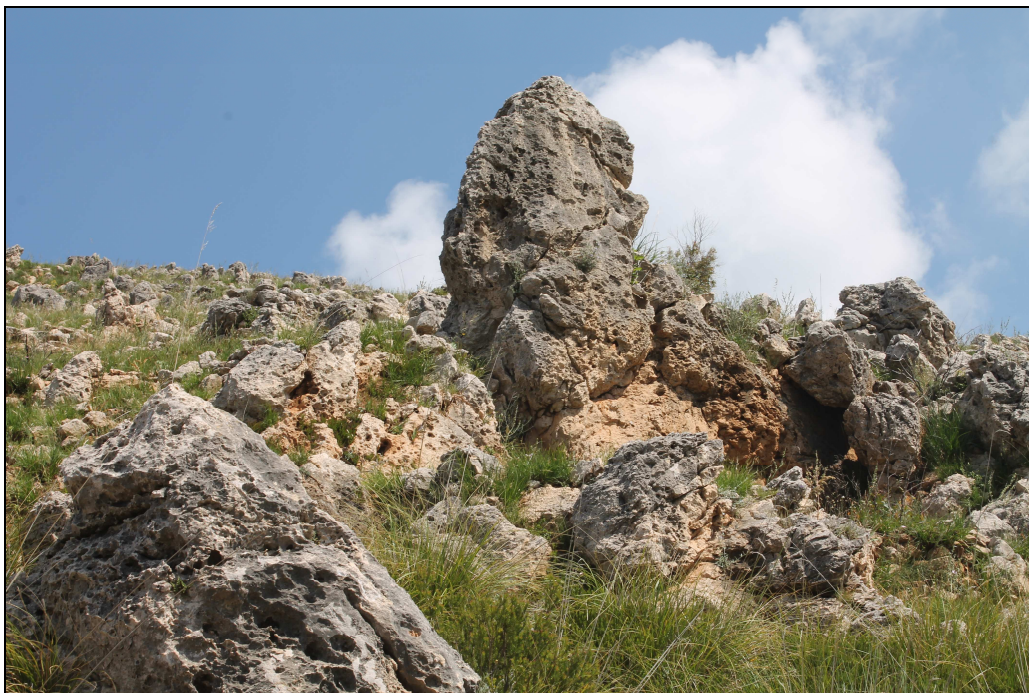
Il dissesto già individuato nel P.A.I. è un crollo attivo, al quale è associato un livello di pericolosità elevato (P3) e di rischio elevato (R3) in corrispondenza del tratto della S.S. n. 186 coinvolto nell'area a pericolosità a valle del tratto di versante soggetto a crollo.

Nella presente proposta di aggiornamento viene ampliata la sua estensione. Inoltre, poiché i blocchi rocciosi instabili possono raggiungere dimensioni anche superiori al metro cubo (Foto n. 1), secondo la Metodologia operativa per l'analisi e la valutazione del rischio geomorfologico (Capitolo 5 delle Norme di attuazione del P.A.I.), il livello di pericolosità associato viene modificato da elevato (P3) a molto elevato (P4).

Nell'area a pericolosità molto elevata, risultano coinvolti alcune porzioni del centro abitato (classe E4) e del nucleo abitato (classe E3) e tratti della S.S. n. 186 (viabilità primaria - classe E3) che vengono considerati aree a rischio molto elevato (R4), alcuni tratti di viabilità secondaria (classe E2) e alcune case sparse (classe E1) che sono inserite come aree a rischio elevato (R3).

Foto n. 1 – dissesto 039-6MO-064 (Contrada Cresta)
