Aggiornamento del Piano Stralcio di Bacino  
per l'Assetto Idrogeologico (P.A.I.)  
(Art. 67 del D.Lgs. 3 Aprile 2006, n. 152 e ss. mm. ii. )

## **Previsione di Aggiornamento**

## **GEOMORFOLOGIA**

**COMUNE DI: Patti**

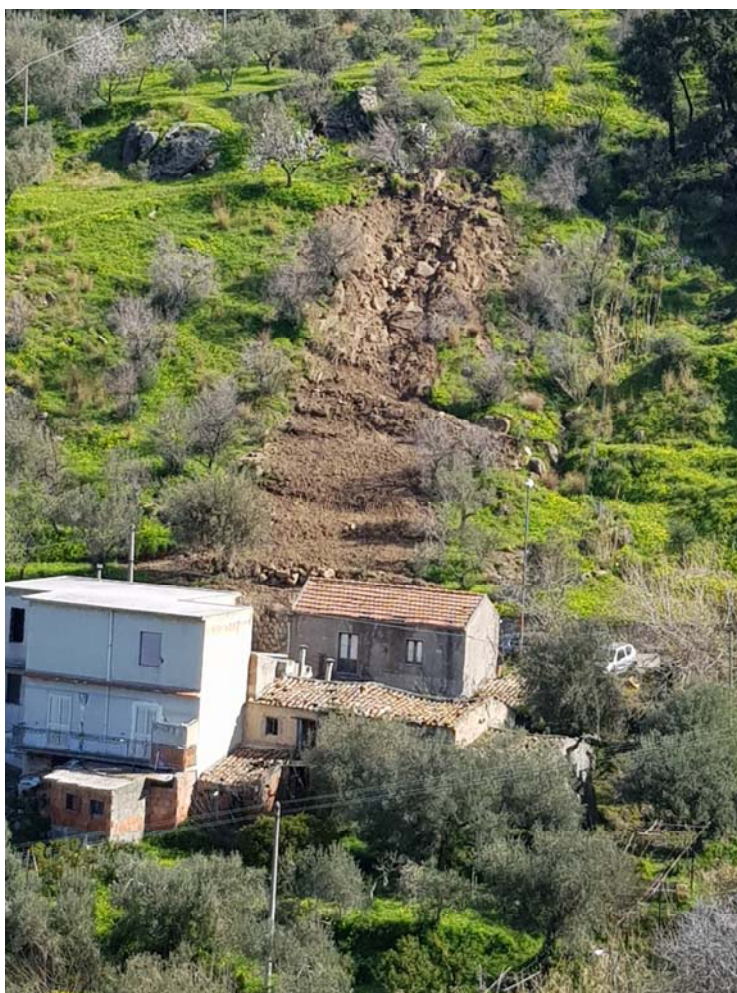
Foto n.1

In questa occasione si è potuto constatare che nell'area di C.da Moreri, a seguito delle intense precipitazioni del 5/02/2019, si è innescato un nuovo movimento franoso assimilabile ad una colata rapida di detrito e fango, avente un fronte di circa 50 metri (foto n.1) che ha trascinato a valle blocchi arenitici interessando la provinciale n. 119 e lambito le case presenti a valle della stessa.

Tale dissesto, contrassegnato con il codice **012-5PT-112**, è caratterizzato da un livello di pericolosità elevato (P3). Intorno all'areale di pericolosità, ai sensi del D.P. n. 109 del 15/04/2015 pubblicato sulla GURS n.20 del 15/05/2015, viene assegnata, a scopo preventivo e precauzionale, una fascia di rispetto, per probabile evoluzione del dissesto, pari a venti metri.

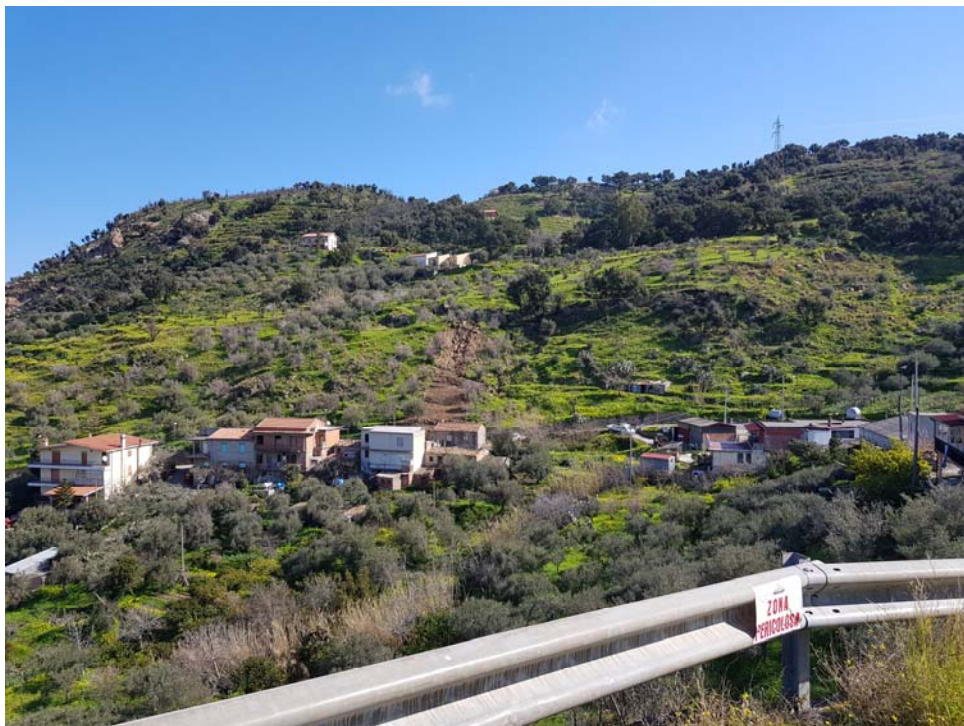
Foto n.2

Durante il sopralluogo, inoltre, si è notato che intorno al dissesto di cui sopra è presente un'area a franosità diffusa non censita nel P.A.I. vigente, individuata con la sigla **012-5PT-113**, caratterizzata da un livello di pericolosità media (P2), il cui areale di pericolosità coincide con la perimetrazione del dissesto stesso (foto n.2).

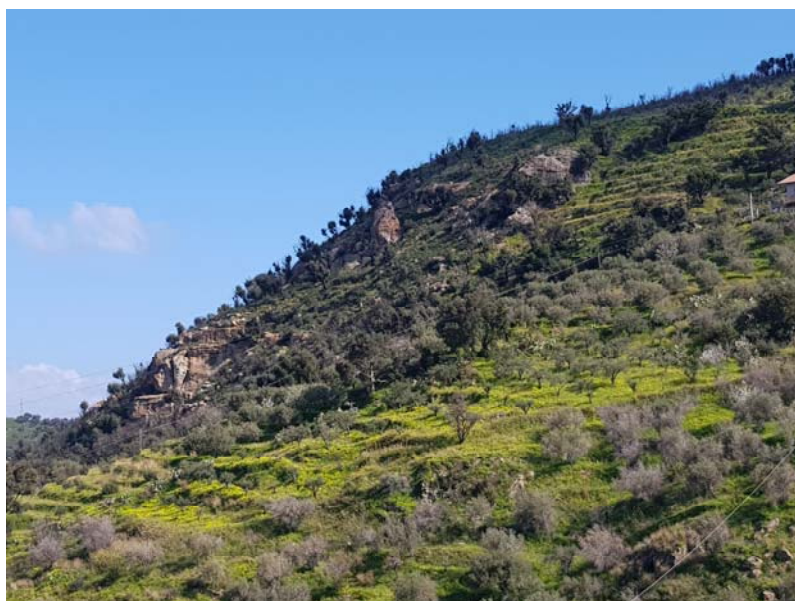
Foto n.3

Per l'individuazione di aree a potenziale instabilità in funzione della pendenza del versante, sempre con l'ausilio delle immagini satellitari disponibili su Google Earth, si è utilizzato lo "SLOPE" cioè la generazione in automatico della carta delle pendenze del terreno a partire dal modello di elevazione digitale del terreno il DEM 2 x 2 della Regione Siciliana, considerando angoli superiori a 40°. Ciò ha consentito di ripерimetrare n.23 dissesti da crollo già censiti e di individuare n.242 aree sorgenti, anche di piccola estensione ma alquanto pericolosi (foto n.3).
