Aggiornamento del Piano Stralcio di Bacino
per l'Assetto Idrogeologico (P.A.I.)
(Art.67 D.Lgs. 3 Aprile 2006, n. 152 e ss.mm.ii.)

GEOMORFOLOGIA

RELAZIONE

COMUNE DI: ALCAMO

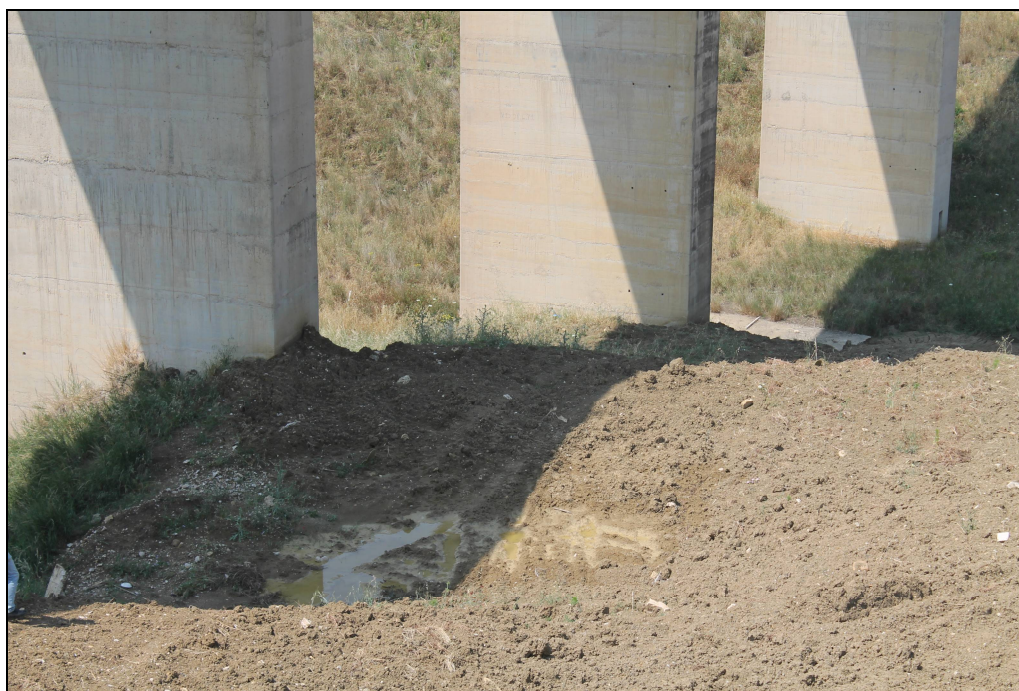
Il nuovo dissesto individuato all'interno dell'area di cui al punto precedente, è un colamento lento, attivo, caratterizzato da un livello di pericolosità medio (P2); il tratto di S.S. n. 113 coinvolto viene considerato area a rischio elevato (R3), poiché rientrante nella classe di rischio E3.

Foto n. 1 – dissesto 044-9AL-032 (viadotto Scio)

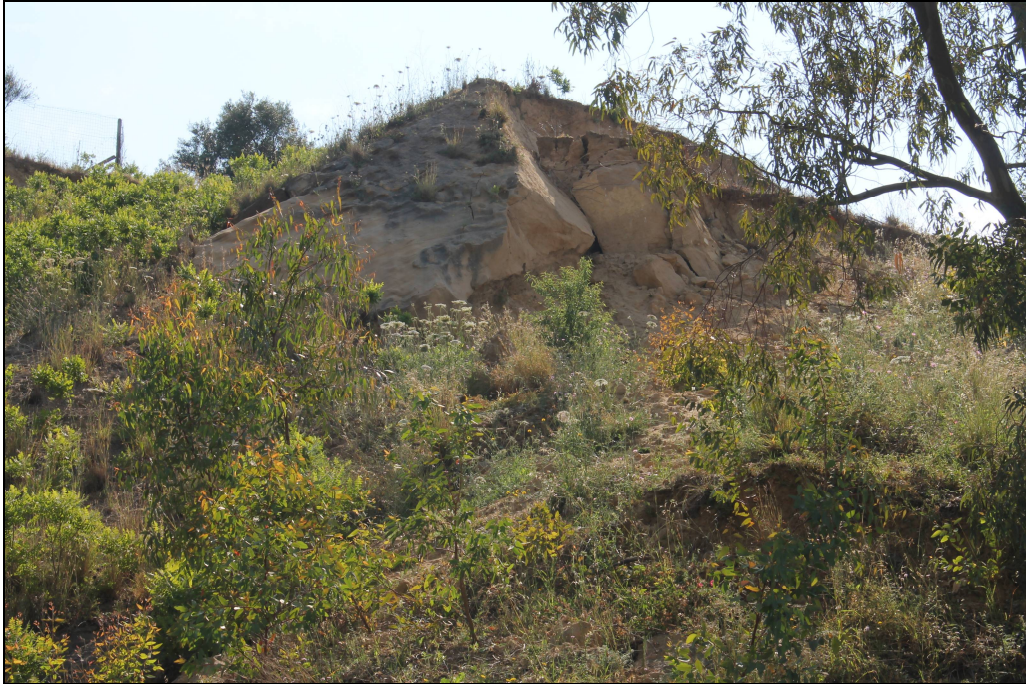
Durante il sopralluogo dell'08/06/2015, è stato verificato lo stato di dissesto di un costone prospiciente la stessa S.S. n. 113 alla chilometrica 332+700, individuando un nuovo dissesto dovuto a fenomeni di crollo, caratterizzato da un livello di pericolosità molto elevato (P4), in considerazione della dimensione dei blocchi instabili potenzialmente soggetti a crollo (Foto n. 2 e n. 3).

Il tratto di S.S. n. 113 coinvolto, viene considerato area a rischio molto elevato (R4), poiché rientrante nella classe di rischio E3. Inoltre, nell'area a pericolosità risultano coinvolte alcune case sparse che determinano aree a rischio elevato (R3).

Foto n. 2 – dissesto 045-9AL-021 (S.S. n. 113 Km 332+700)

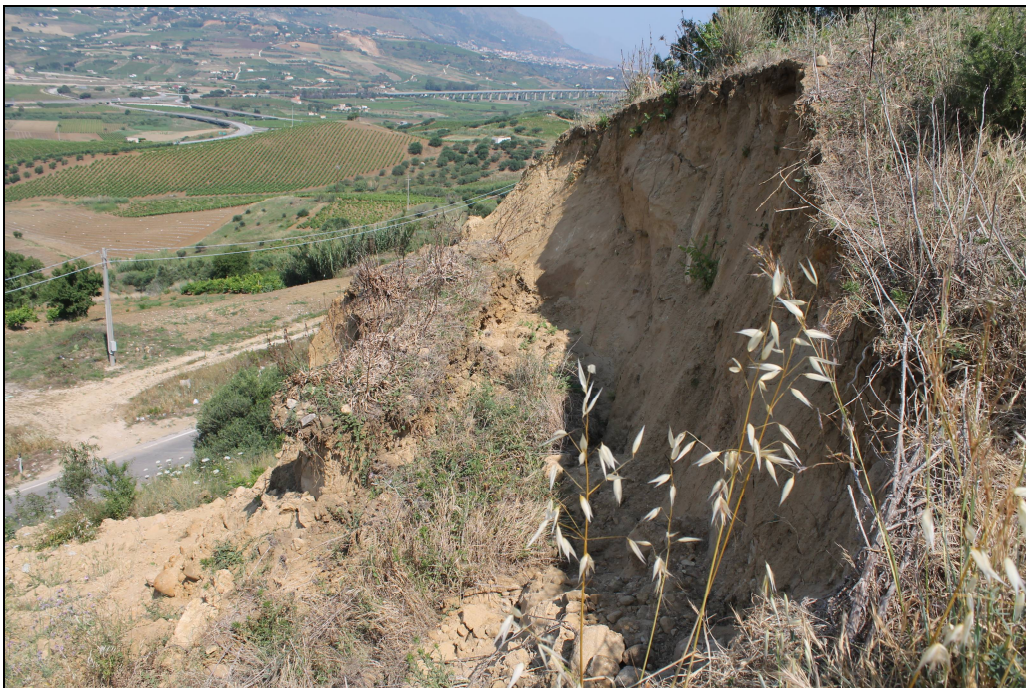
Foto n. 3 – dissesto 045-9AL-021 (S.S. n. 113 Km 332+700)
