Aggiornamento del Piano Stralcio di Bacino
per l'Assetto Idrogeologico (P.A.I.)

Bacino Idrografico del Fiume Naro (068)

GEOMORFOLOGIA

RELAZIONE
COMUNE DI CASTROFILIPPO

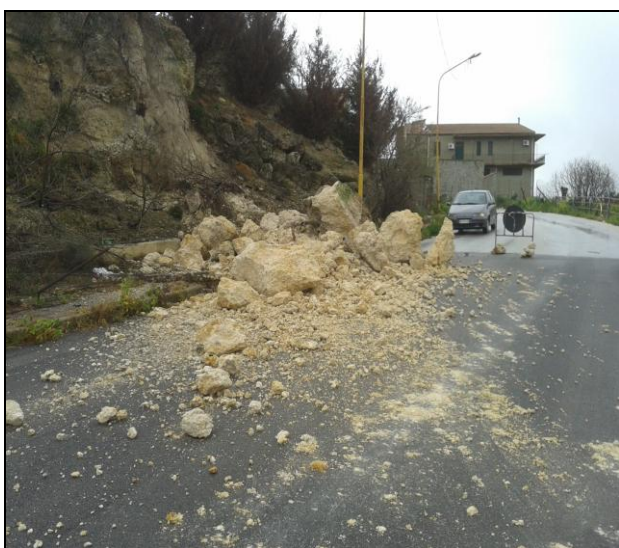
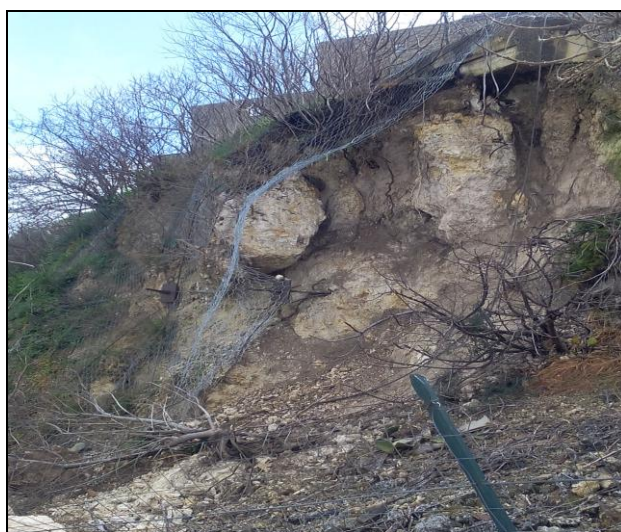
Il dissesto **068-1CT-010-4** di Via Salvo D'Acquisto (sottostante la Via Belmonte),

- **Dissesto 068-1CT-010-4 di Via Salvo D'Acquisto (a valle della Via Belmonte):** è stato riscontrato un fenomeno franoso di crollo che, nel mese di marzo 2015, ha coinvolto la strada medesima; tale dissesto ha interessato la parte più meridionale del costone roccioso, costituito da calcari marnosi molto friabili, già parzialmente coinvolto da un precedente dissesto di crollo stabilizzato e censito nel 2° aggiornamento del P.A.I. con la sigla 068-1CT-010. Tale ampliamento oggetto del presente aggiornamento viene identificato con il codice 068-1CT-010-4 a cui è associato un livello di pericolosità molto elevato (P4) e di rischio molto elevato (R4) in corrispondenza della viabilità (via di fuga -E3) coinvolta;

- dissesto 068-1CT-010-4: modifica della perimetrazione dell'areale e della tipologia dell'elemento a rischio da via di fuga (E3-R4), aggiunto in fase di previsione di aggiornamento 2016, a centro abitato (E4-R4);

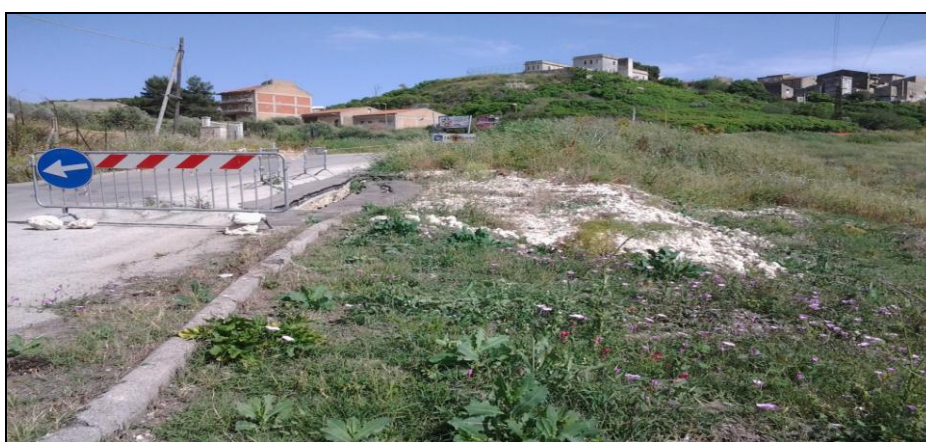
Dissesto **068-1CT-011** fotografato in data 25/6/2015

- **Dissesto 068-1CT-011 di Via Nazionale:** in sede di sopralluogo si è rilevato un intervento di consolidamento del versante interessato da fenomeni di crollo. In tale occasione l'amministrazione comunale si è impegnata a trasmettere la richiesta di riclassificazione, ai sensi della circolare 21187 del 7/5/15, del dissesto allegando tutta la documentazione prevista. Non essendo pervenuta la documentazione sopracitata non si procede ad alcuna variazione.

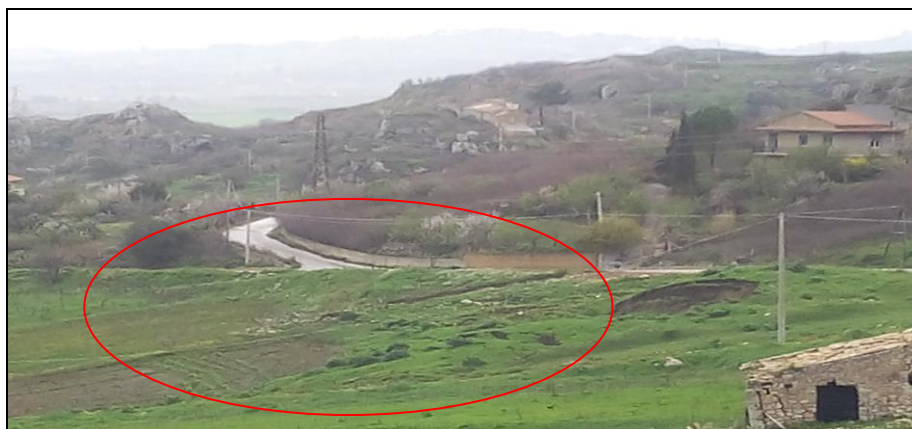
- **Dissesto 068-1CT-015 di C.da Lumia** (*Regia Trazzera denominata "Serrone"*): è stato riscontrato un nuovo dissesto ascrivibile ad uno scorrimento rotazionale che ha interessato, oltre che i terreni plastici del versante, anche la sede stradale di collegamento del paese con la SS 640 producendo vistosi avvallamenti della stessa. Il dissesto verosimilmente si sviluppa in direzione del depuratore comunale che allo stato attuale non sembra coinvolto dal fenomeno gravitativo. Il Comune, in sede di sopralluogo, ha evidenziato l'importanza della strada interessata dal movimento franoso in quanto via di fuga prevista nel Piano di Protezione Civile comunale nonché sede di importanti servizi di rete. Il nuovo dissesto viene identificato dal codice 068-1CT-015, caratterizzato da un livello di pericolosità medio (P2) e da un rischio elevato (R3) in corrispondenza del tratto di viabilità coinvolta, classificata quale elemento a rischio E3 (via di fuga);

La figura sopra riportata rappresenta il dissesto **068-1CT-015** di C.da Lumia, che interessa la strada di accesso al paese di Castrofilippo, fotografato in data 25/3/15 (*fonte Comune di Castrofilippo*)

- dissesto 068-1CT-015: aggiunto un elemento a rischio R2 per viabilità secondaria E2 (tratto di strada che va dalla via di fuga (E3-R3) considerato già in fase di previsione di aggiornamento 2016 ad un edificio fuori dal dissesto).
