Aggiornamento del Piano Stralcio di Bacino
per l'Assetto Idrogeologico (P.A.I.)
(Art. 67 del D.Lgs. 3 Aprile 2006, n. 152 e ss. mm. ii.)

GEOMORFOLOGIA

RELAZIONE

COMUNE DI CASTELBUONO

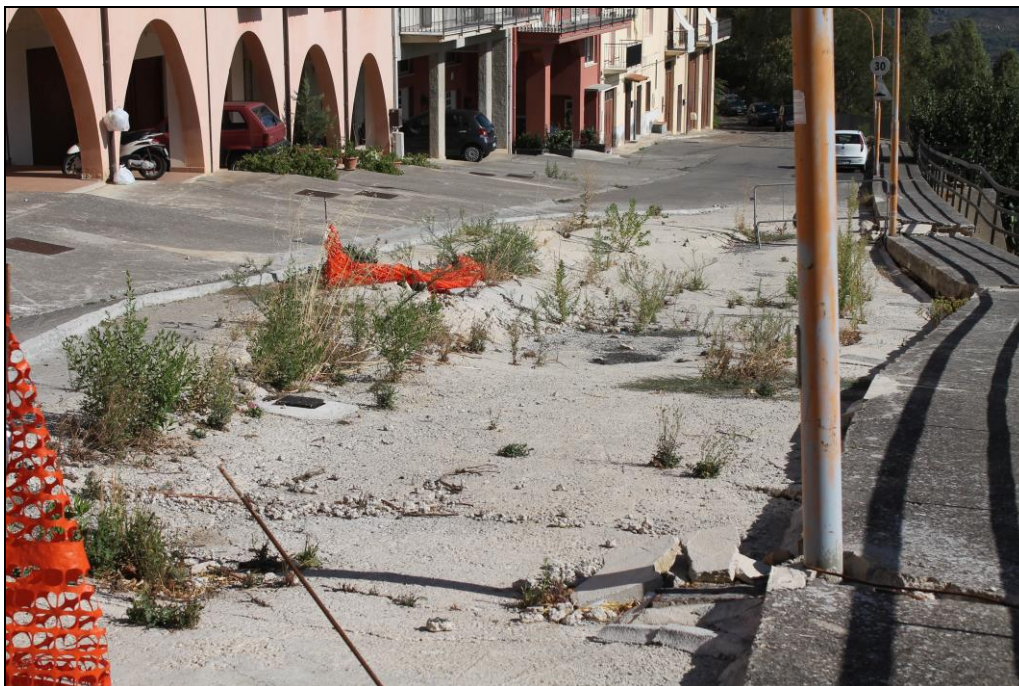
Foto n. 1: dissesto codice 026-6CU-073

Via Tenente Forte: codice dissesto 026-6CU-073

Dal sopralluogo è risultato che un tratto della via Tenente Forte è interessato da una frana complessa che ha coinvolto la sede stradale, il muro di sostegno a valle della stessa e alcune abitazioni prospicienti la strada; pertanto, ai fini dell'aggiornamento del P.A.I., viene inserito un nuovo dissesto identificato con il codice 026-6CU-073 (Foto n. 1), caratterizzato da un livello di pericolosità medio (P2).
