Aggiornamento del Piano Stralcio di Bacino
per l'Assetto Idrogeologico (P.A.I.)
(Art. 67 del D.Lgs 3 Aprile 2006, n. 152 e ss.mm.ii)

GEOMORFOLOGIA

RELAZIONE

COMUNE DI AVOLA

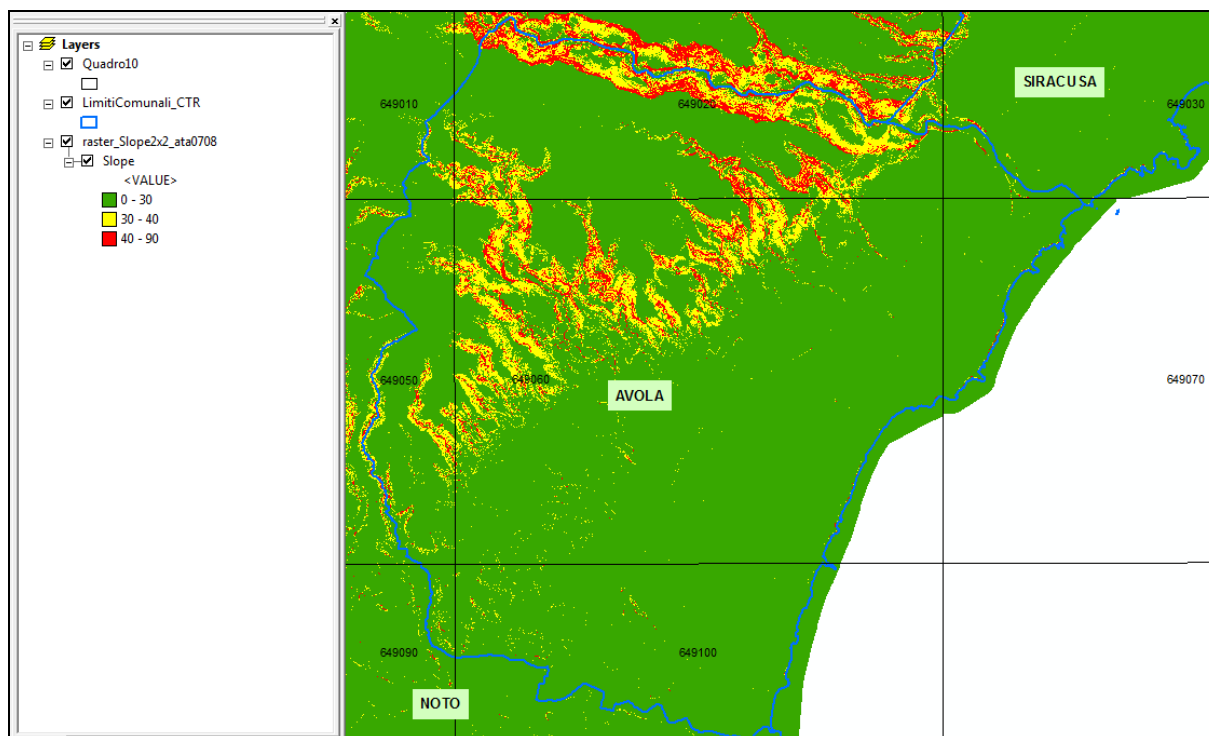
Per tali aree è stato valutato cautelativamente l’areale di propagazione del crollo, eseguendo una verifica morfologica con il “metodo dei cono” (esposto nella “Fase 1 – Analisi Preliminare” delle suddette *Direttive*) per ogni dissesto; di conseguenza si è proceduto all’elaborazione, mediante l’uso dell’applicativo GIS *CONEFALL 1.0* (Quanterra), dell’areale di propagazione dei crolli individuando cautelativamente l’*angolo del cono* pari a 33° a partire dal punto più alto delle scarpate sorgenti in quanto, come previsto dal D.D.G. sopra citato, i versanti sottostanti le zone sorgente dei crolli, interessati dal presente aggiornamento, risultano inferiori a 27,5° o presentano ripetuti cambi di pendenza aventi valori inferiori a 27,5°. Nel caso di falesie costiere il limite inferiore dell’areale di pericolosità è stato rappresentato coincidente con la linea di costa, in quanto la metodologia del P.A.I. non prevede l’individuazione di aree di pericolosità derivante da fenomeni di crollo a mare.

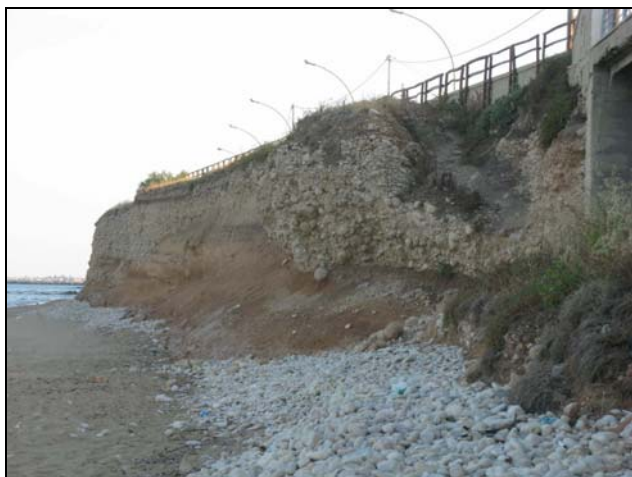
Lungo la costa in località Pantanello, la scarpata che delimita il lungomare era censita come area in dissesto per crolli con codice 088-8AV-014. Il Comune di Avola con la nota prot. n. 26538/2017, acquisita al protocollo del Dipartimento Regionale dell'Ambiente allora competente con n. 39579/2017, ha fatto richiesta di variazione al P.A.I. con il supporto degli elaborati grafici, a firma del dott. geol. Marcello Magro, a corredo della “richiesta di parere di compatibilità geomorfologica per la Concessione Demaniale Marittima relativa alla realizzazione di strutture smontabili su aree demaniali” da parte della Ditta Sessa Liliana. Nella allegata documentazione fotografica si rileva che era stato censito come dissesto, e conseguentemente considerato a pericolosità elevata P3, un tratto di falesia costiera consolidata con la realizzazione di una parete di c.a., mentre nella “Carta delle opere marittime esistenti” del P.A.I. dell'Unità Fisiografica n. 6 lo stesso tratto di costa viene rappresentato con un muro, quello illustrato nella foto.

Località Pantanello, Lungomare A. Moro (Foto M. Magro)

Pertanto è stato attribuito al tratto di falesia consolidato il codice 088-8AV-014-2, distinto dal codice 088-8AV-014-1 che identifica la restante falesia, già censita come area soggetta a *crolli* con pericolosità *elevata* P3, rischio *molto elevato* R4; quindi si è proceduto alla riclassificazione del tratto di falesia consolidato, ora censito con codice 088-8AV-014-2, come area in *erosione accelerata* in quanto comunque soggetta all'azione dei marosi, ciò determina per questa porzione

dell'area in dissesto un livello di pericolosità *moderato* P1 e conseguente grado di rischio *medio* R2, in quanto ricadente all'interno della delimitazione ISTAT del centro abitato.

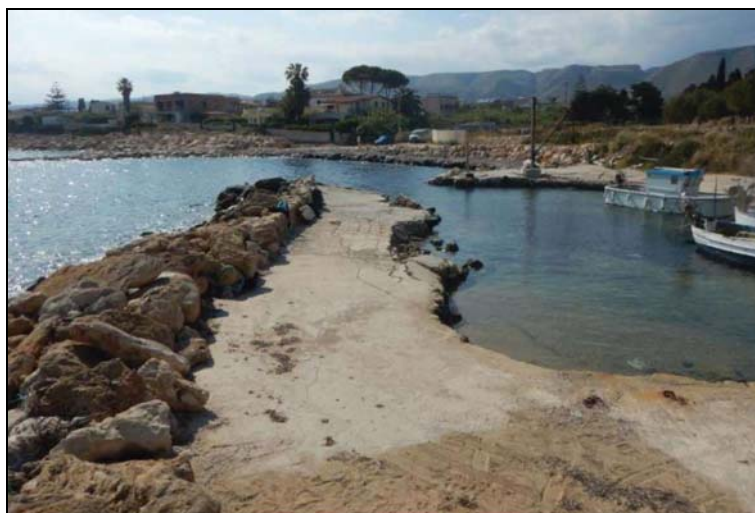
In fase di istruttoria del parere di competenza sul progetto esecutivo di riqualificazione del riparo per la pesca di c.da Falaride, si è riscontrato che il braccio di sopraflutto, nelle cartografie rappresentative del dissesto, della pericolosità e del rischio, veniva integralmente interessato dal dissesto censito con codice 088-8AV-015 come prosieguo della falesia costiera soggetta a fenomeni di *crolli*, mentre nella "Carta delle opere marittime esistenti" del P.A.I. dell'Unità Fisiografica n. 6 lo stesso tratto di costa viene rappresentato come porto. Pertanto è stata ridefinita la falesia costiera che si sviluppa nei paraggi di Capo Negro, escludendo tale opera antropica dalle aree sorgenti di fenomeni di *crolli*; rimane invariato il livello di pericolosità *molto elevato* P4 e rischio *molto elevato* R4 per le porzioni di nucleo abitato coinvolte.

Riparo per la pesca di c.da Falaride (Foto: ARTEC Associati srl)
