Aggiornamento del Piano Stralcio di Bacino
per l'Assetto Idrogeologico (P.A.I.)
(Art. 67 del D.Lgs 3 Aprile 2006, n. 152 e ss.mm.ii)

Previsione di Aggiornamento

Bacino idrografico del F. Simeto (094)
Area territoriale tra il bacino del F. Simeto e il F. San Leonardo (094A)
Lago di Pergusa (094B)
Lago di Maletto (094C)

COMUNE DI PATERNÒ

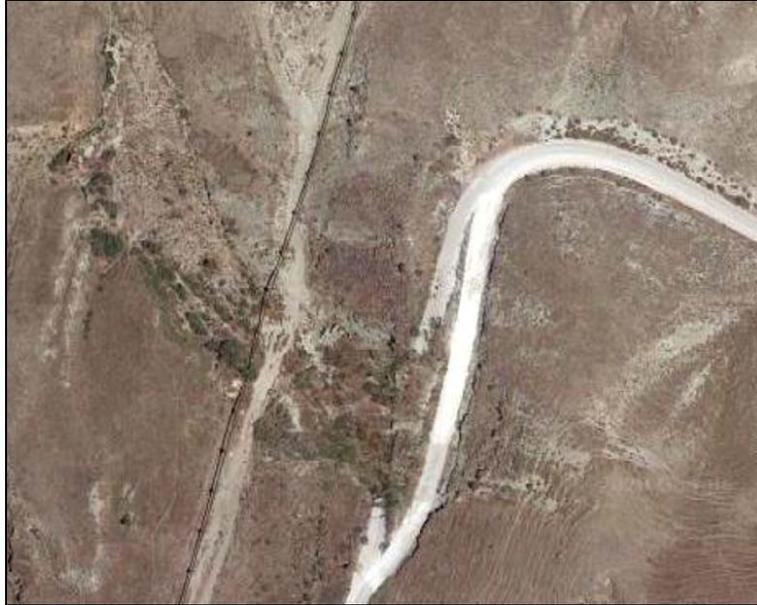
094-3PT-030 "Strada delle Valanghe" (Immagine tratta da Google Maps)

Il dissesto descritto nella segnalazione del Libero Consorzio Comunale di Enna citata in premessa, ha interrotto la S.P. n. 50, denominata in cartografia come "Strada delle Valanghe", in un tratto a ovest di Poggio Cocola. Il dissesto è ascrivibile a una *frana complessa*, in quanto si manifesta una combinazione di più fenomeni quali un fosso di erosione che concentra le acque di ruscellamento, uno scorrimento rotazionale che, nella sua parte terminale, evolve a colamento. La frana segnalata è stata censita con codice 094-3PT-030 come *frana complessa* (tipologia T2), l'area

in dissesto delimitata ha un'estensione di poco superiore a 8.000 m² che, associata allo stato di attività, determina un grado di pericolosità *medio* P2.

A causa dello scorrimento, la sede stradale per un tratto di 60m ha subito un cedimento medio di circa 2m più evidente in corrispondenza del coronamento laterale della frana; un grave danneggiamento ha subito anche l'acquedotto investito dal movimento franoso, le cui perdite hanno contribuito, con l'imbibizione, alla evoluzione del movimento verso il colamento nella parte terminale del dissesto. Per gli elementi a rischio presenti nell'area in dissesto interrotti dal movimento franoso in argomento, il tratto della S.P. n.50, *viabilità secondaria* E2, e, in territorio di Centuripe (EN), il tratto dell'acquedotto che adduce acqua potabile a Castel di Iudica, *infrastruttura di primaria importanza* E3, si determina rispettivamente un livello di rischio *medio* R2 per la strada provinciale ed *elevato* R3 per l'acquedotto.

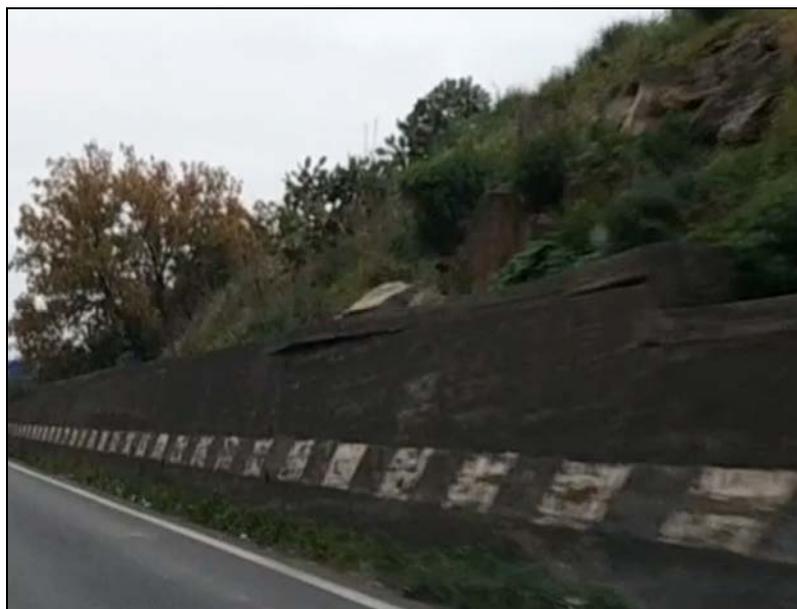
094-3PT-048 Strada Statale 121

Ad Est dell'abitato sono state censite con codici 094-3PT-048 e 094-3PT-049 le due scarpate artificiali corrispondenti alla trincea stradale dentro la quale si sviluppa la S.S.121. In quella sul lato ovest della statale il crollo di un masso lavico ha già lesionato il muro di controripa posto a difesa della sede stradale. Alle due aree in dissesto è stato attribuito un livello di pericolosità *elevata* P3 e un grado di rischio *molto elevato* R4 per i tratti di strada statale coinvolti.
