Sant'Agata li Battiati (CT), Febbraio 2004

Ord. P.C.M. n. 3305/2003

STUDIO GEOMORFOLOGICO DEL BACINO DEL TORRENTE ROSMARINO

PRIMI RISULTATI

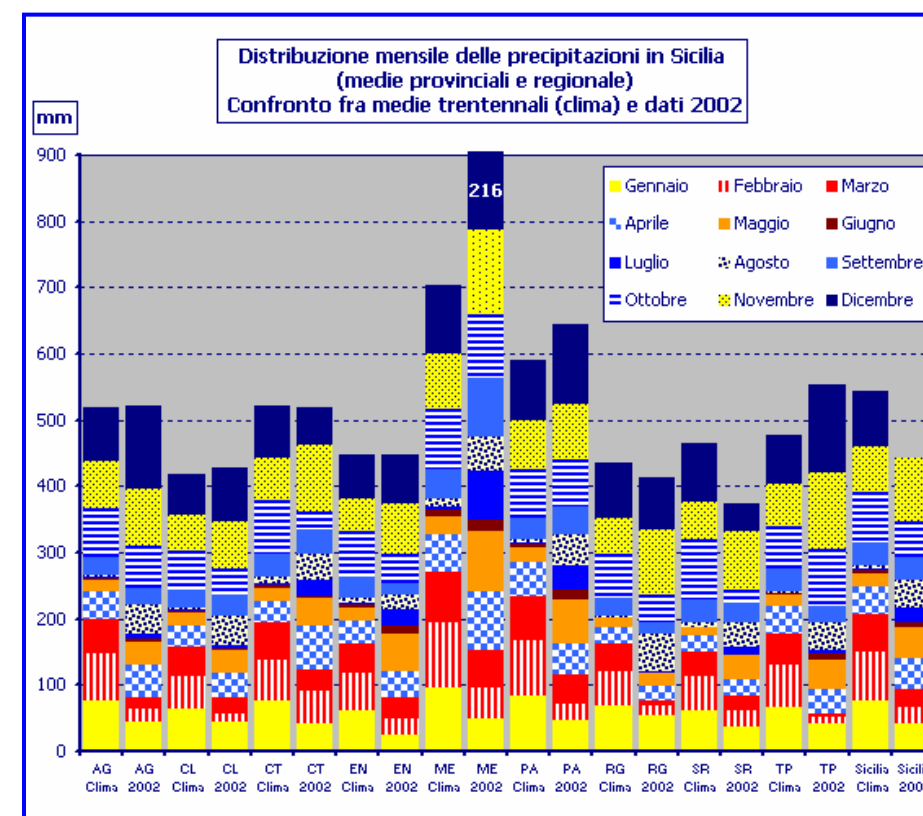
Uno studio effettuato dal Servizio Informativo Agrometeorologico Siciliano dell'Assessorato Regionale dell'Agricoltura e Foreste evidenzia come, rispetto alle medie, nel 2002 vi sia stata un'impennata delle precipitazioni proprio in quest'area.

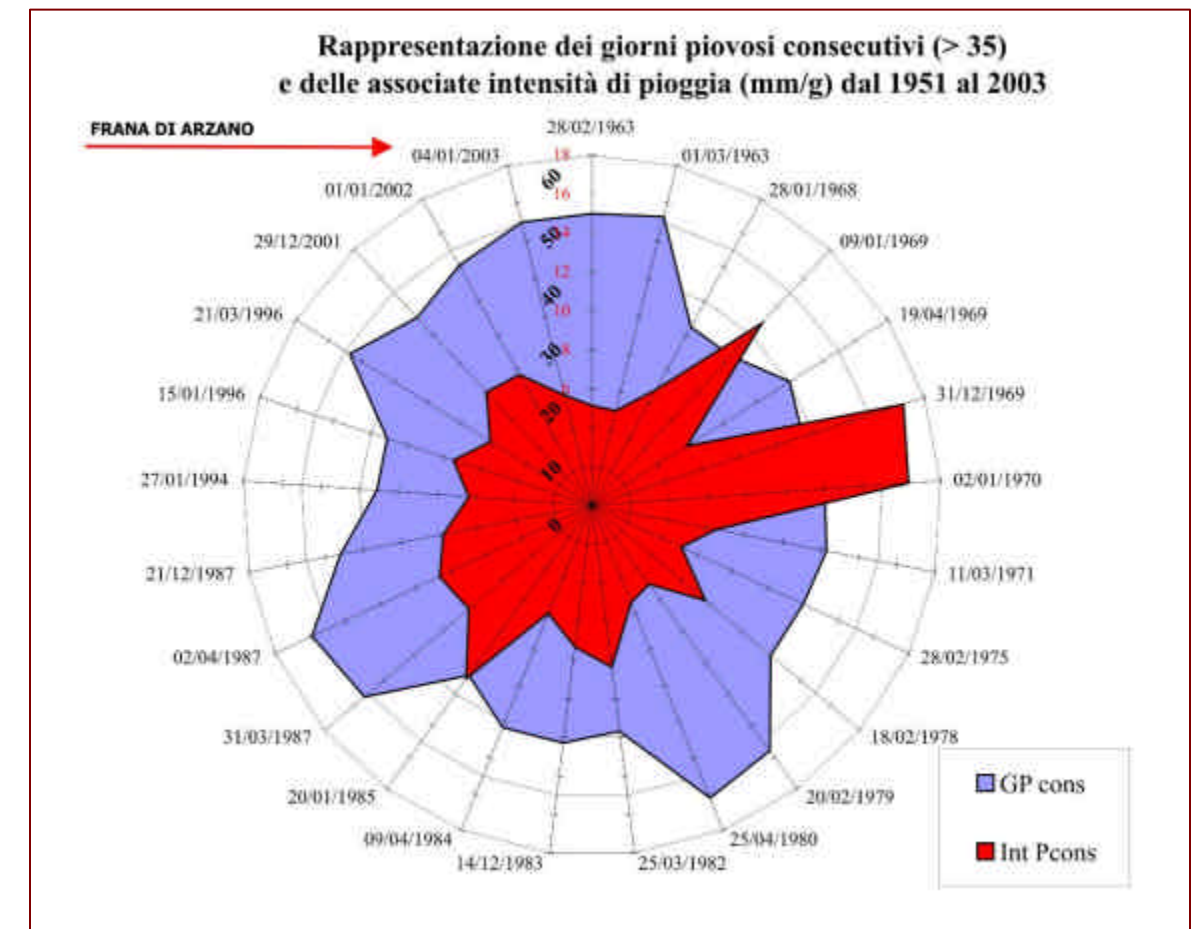
L'analisi delle precipitazioni giornaliere dal 1951 al 2003 evidenzia come le precipitazioni nette (cioè depurate dell'evapotraspirazione) consecutive dell'ultimo periodo, pur essendo abbondanti, non sono state maggiori di altri periodi nei quali non si sono verificati fenomeni rilevanti di dissesto. Nel diagramma a stella che segue viene mostrata la correlazione tra numero di giorni piovosi consecutivi e intensità giornaliera associate.

E' evidente che l'evento più eclatante, culminato con il dissesto di Piano Arzano, è stato caratterizzato da piogge cumulate abbondanti e di bassa intensità; la ricostruzione storica degli eventi piovosi ha condotto ai risultati mostrati nel seguente prospetto.

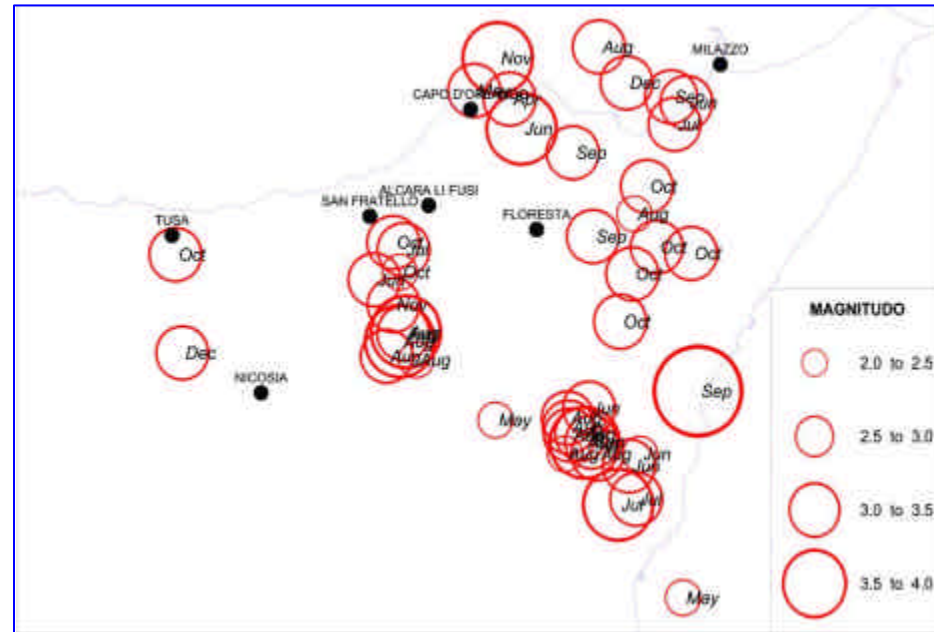
E' stata altresì condotta una ulteriore ricerca riguardante la sismicità recente nell'area (dagli archivi INGV): plottando la distribuzione degli epicentri degli eventi sismici da aprile a dicembre 2002, si ottiene la mappa della figura successiva.

Come si osserva, nella zona di interesse le intensità risentite e quelle epicentrali sono basse e gli eventi sismici si riferiscono a periodi precedenti l'innescò dei fenomeni franosi. Tuttavia, ciò potrebbe suggerire l'ipotesi che lo scuotimento indotto abbia potuto predisporre i terreni ad essere più "sensibili" alle piogge, nel senso che potrebbe aver determinato l'apertura di fenditure che avrebbero favorito l'infiltrazione delle acque. In letteratura fenomeni del genere sono citati ma, nel caso specifico, non vi sono dati sufficienti a suffragare tale ipotesi.
