DIGA ZAFFARANA (n. arch. 1145)

INTERVENTO DI RIPRISTINO DEL FUNZIONAMENTO DELLO SCARICO DI FONDO E ALTRI LAVORI DI MANUTENZIONE STRAORDINARIA

STUDIO di FATTIBILITÀ

Giugno 2017

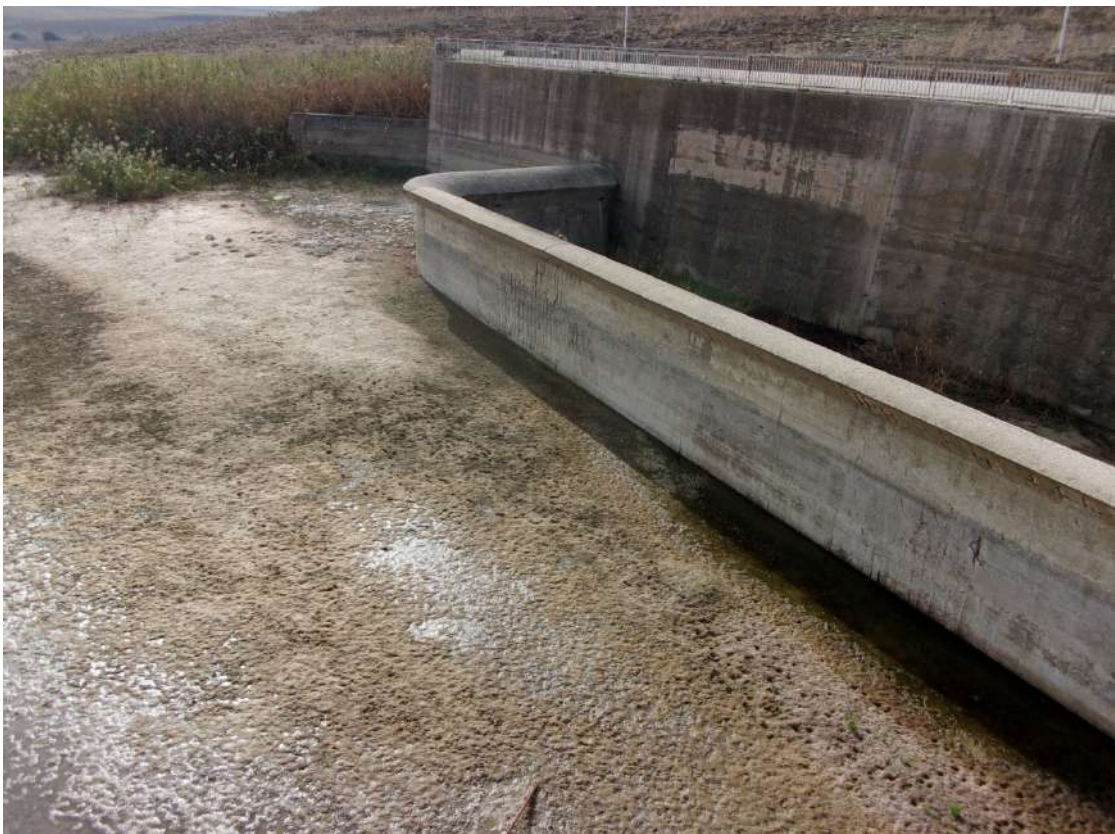
In corrispondenza della soglia sono presenti, in più punti, delle infiltrazioni d'acqua. Queste sono localizzate in corrispondenza dei giunti verticali tra i diversi conci costituenti la soglia dello sfioratore.

Foto 6 – Scarico di superficie – Sfiatore

2. la pulizia meccanica della superficie interna dello sfioratore con successiva asportazione del calcestruzzo degradato laddove si riscontri necessario. La presenza dell'acqua a contatto della parete esterna consente di individuare l'esatta ubicazione dei passaggi d'acqua attraverso i giunti o qualsiasi altro foro creatosi all'interno dello sfioratore;

3. lo svuotamento dell'invaso fino a quota 79,00mt s.l.m. attraverso presa irrigua (quota max svaso 77,20mt);
4. la pulizia meccanica della superficie esterna dello sfioratore con successiva asportazione del calcestruzzo degradato laddove si riscontri necessario;

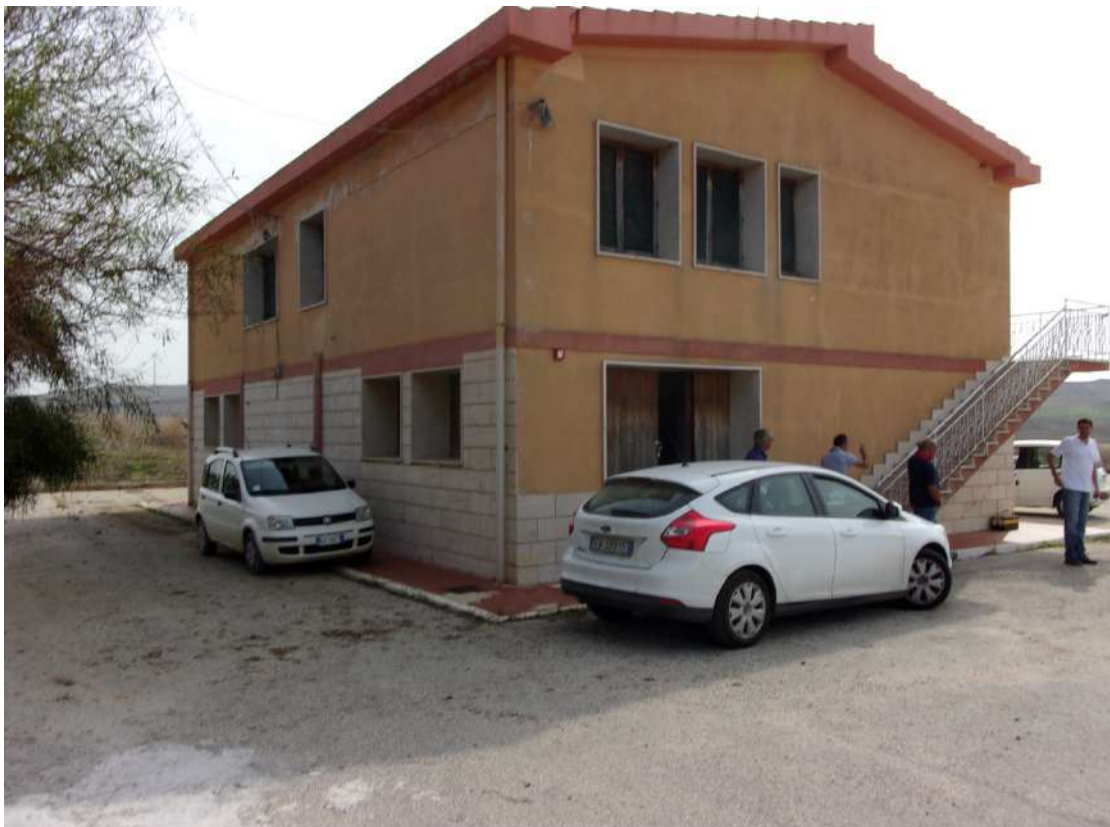
La casa di guardia, nel suo complesso, si trova in discrete condizioni, tuttavia la scala di accesso agli alloggi posti al primo piano presenta alcune lesioni all'intonaco in corrispondenza dell'estradosso del pianerottolo, mentre il solaio del magazzino al piano terra presenta un porzione sfondellata.

Foto 14 – Casa di guardia

Gli interventi che si ritengono necessari per la casa di guardia riguardano:
